## DICTAMEN TECNICO ESTRUCTURAL DE INSPECCIÓN VISUAL

### TIENDA LEY MOCORITO (#1299)

Cuquita Velázquez #22, La Brecha,  
CP. 80805, Mocorito, Sinaloa.

**20 DE ABRIL DE 2026**

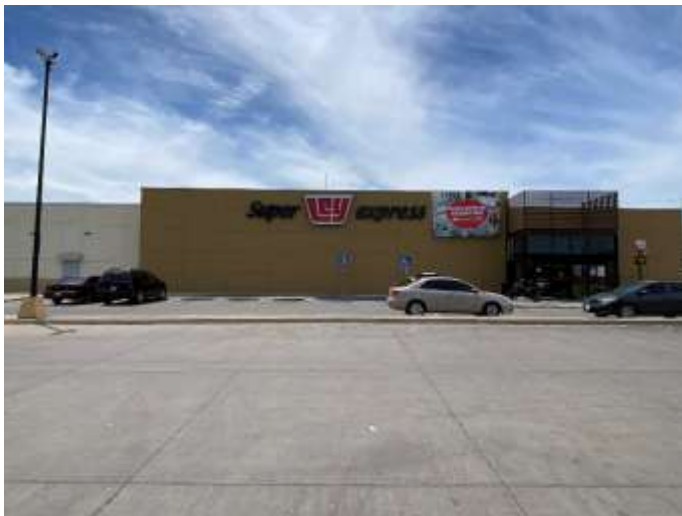
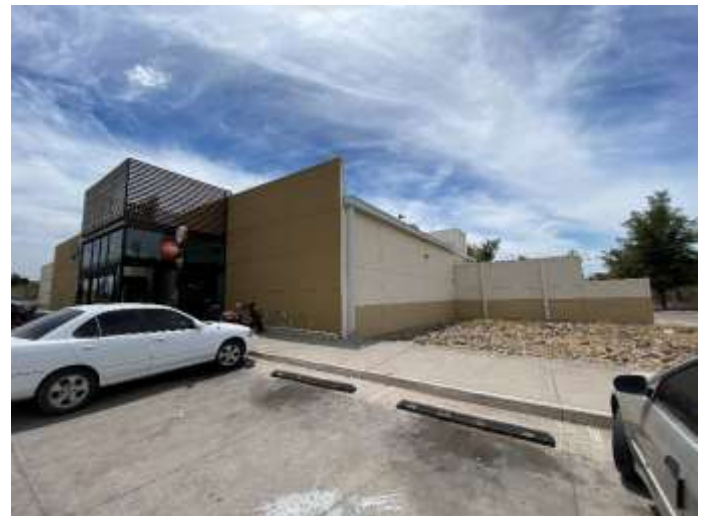
**Vistas del exterior de la Edificación, actualmente.**
