## DICTAMEN TECNICO ESTRUCTURAL DE INSPECCIÓN VISUAL

### TIENDA LEY EXPRESS MORELOS (#1252)

Blvd. Pedro Anaya, #399 Ote., Fracc. Villa de Santiago,  
CP. 81293, Los Mochis, Ahome, Sinaloa.

**25 DE MAYO DE 2026**

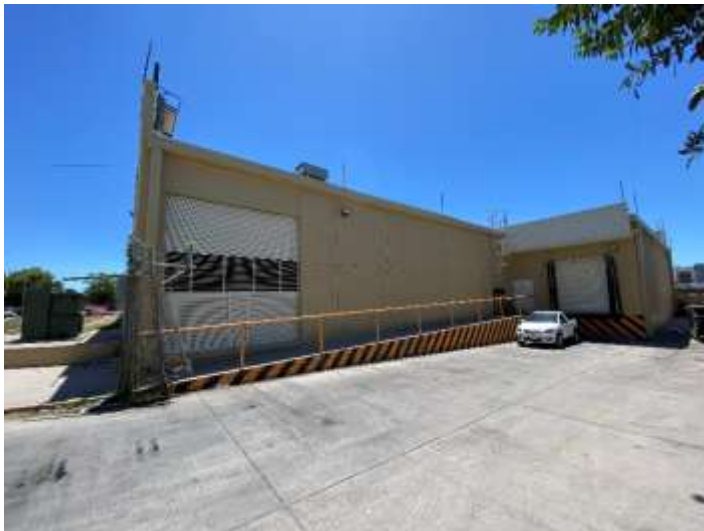
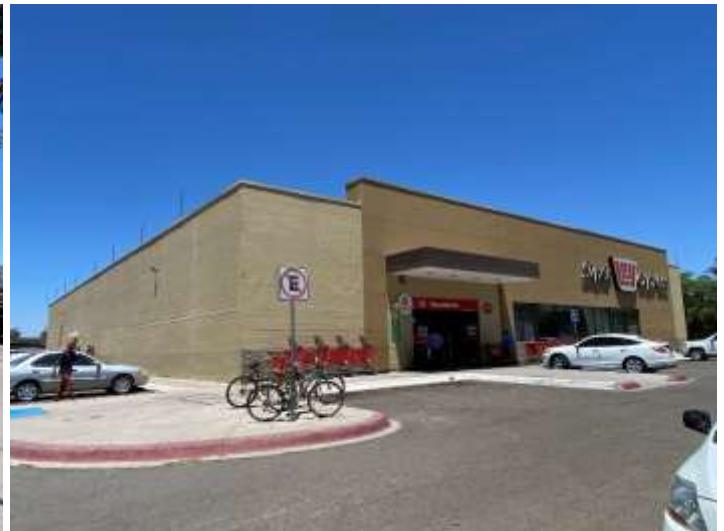
**Vistas del exterior de la Edificación, actualmente.**

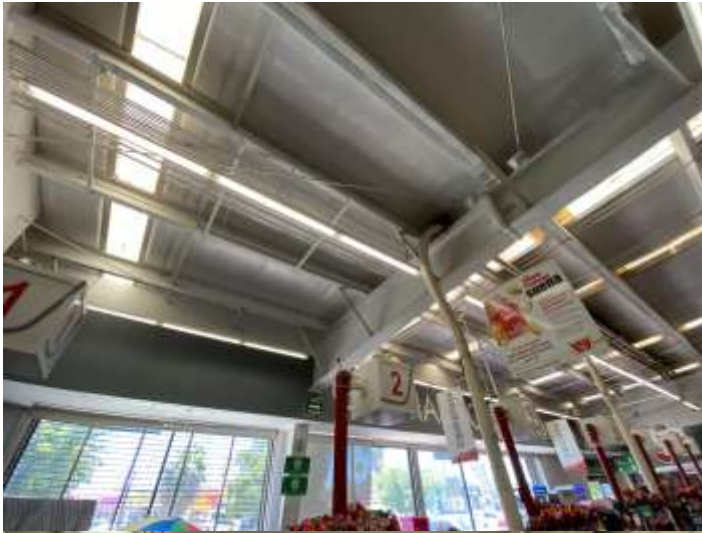
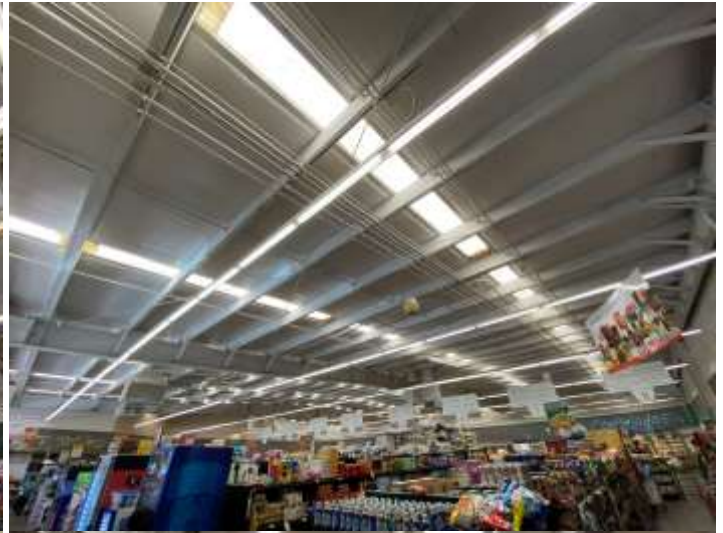
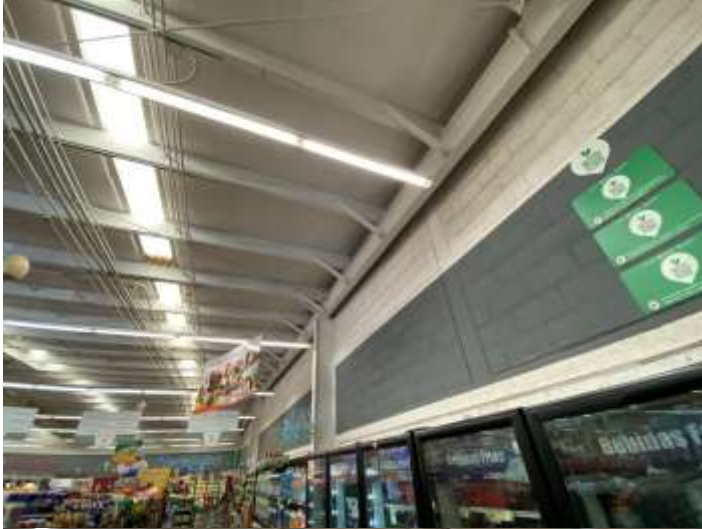
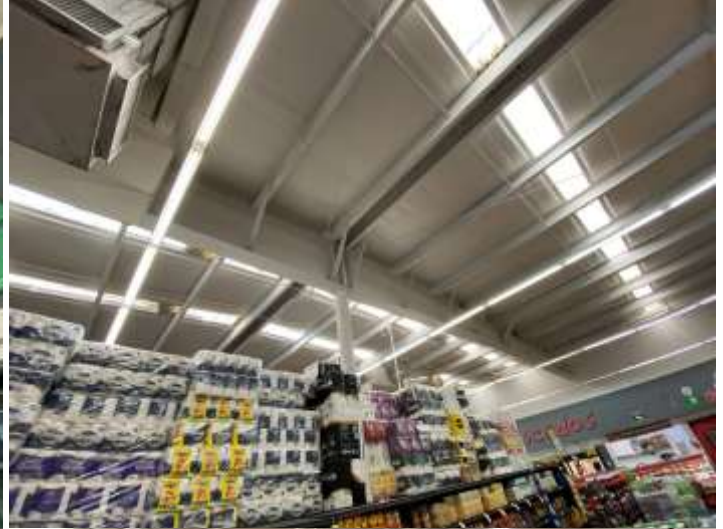
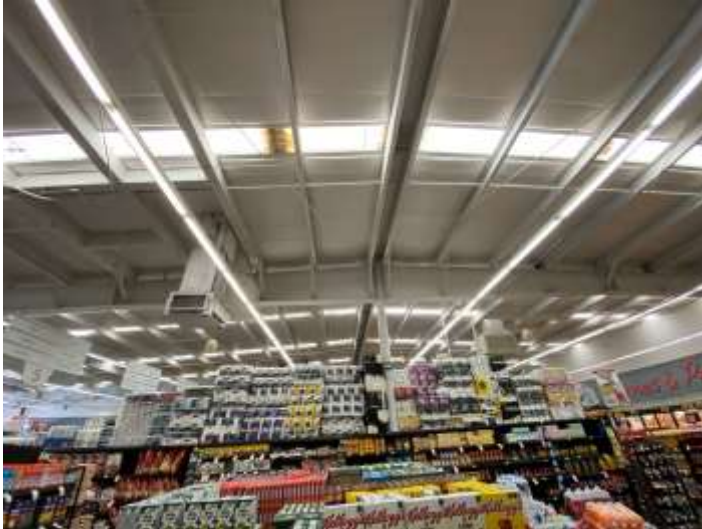
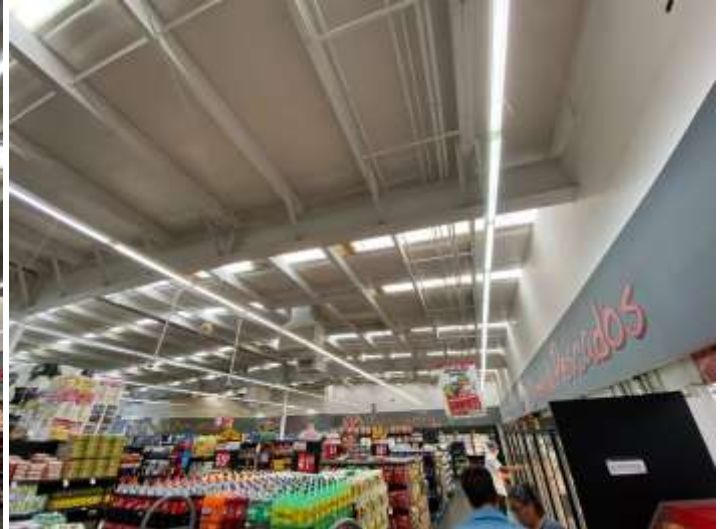
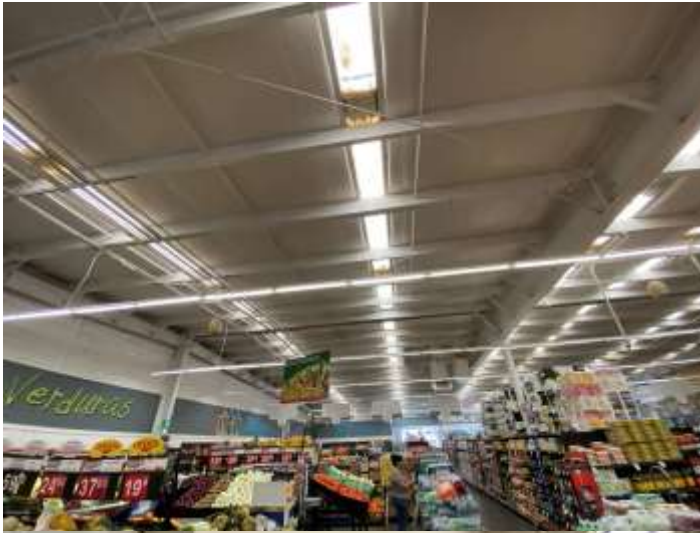
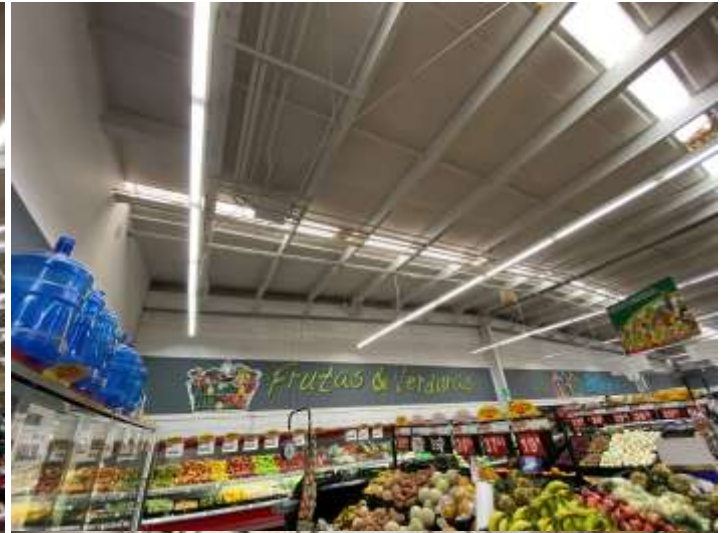
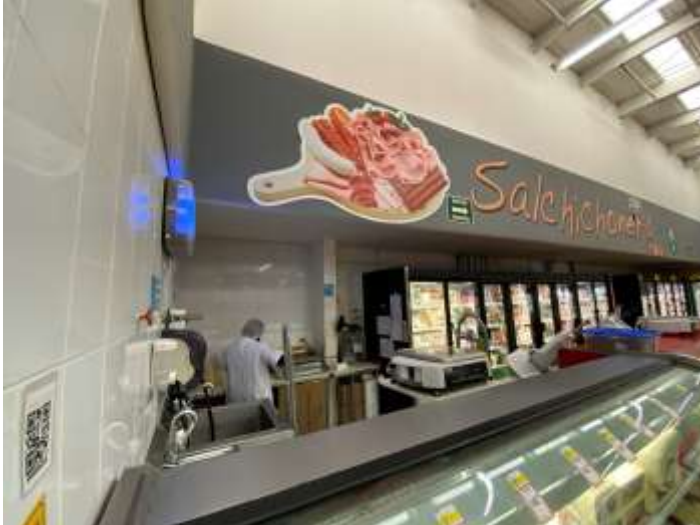
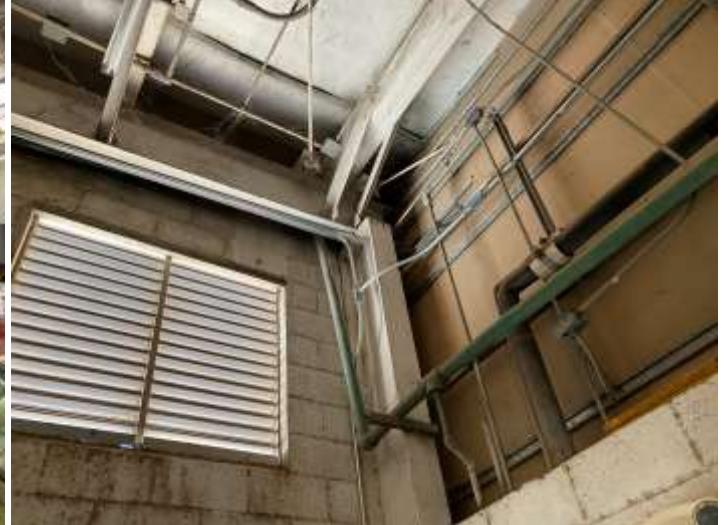
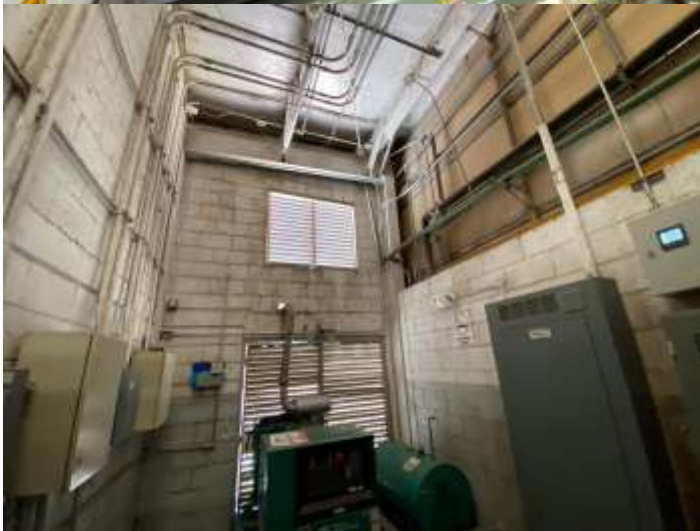
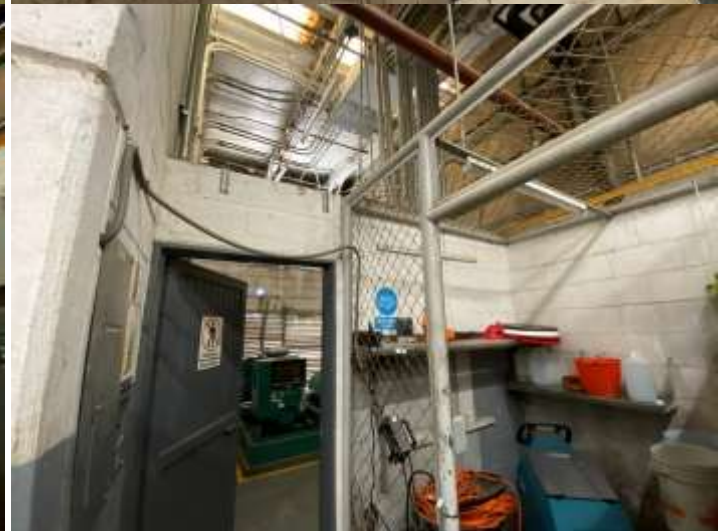
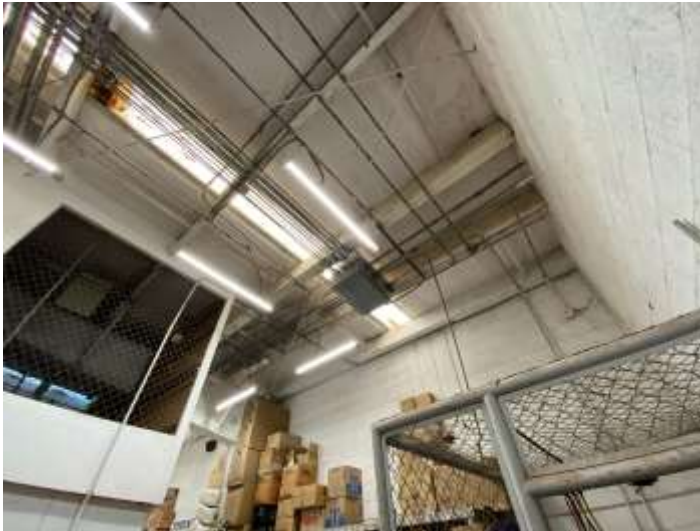
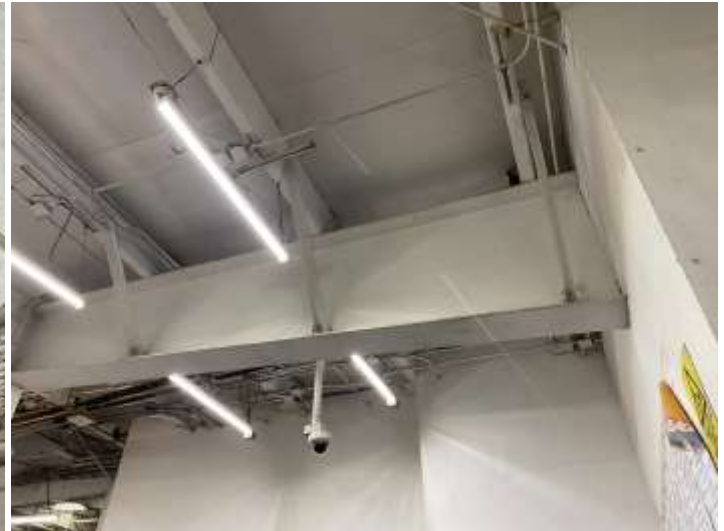
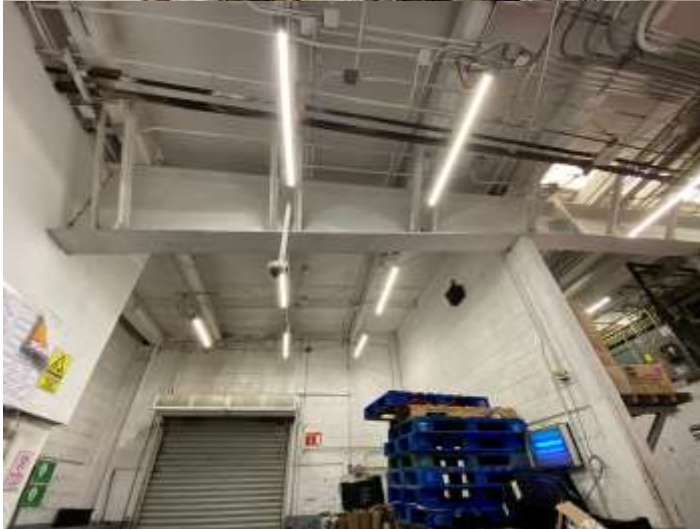
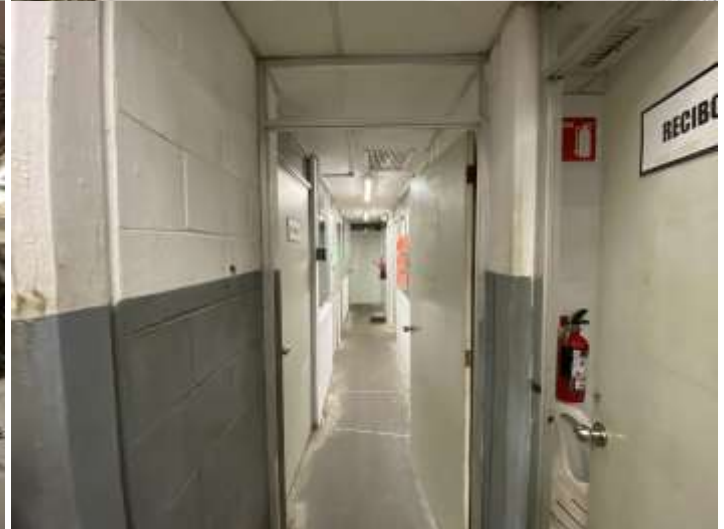
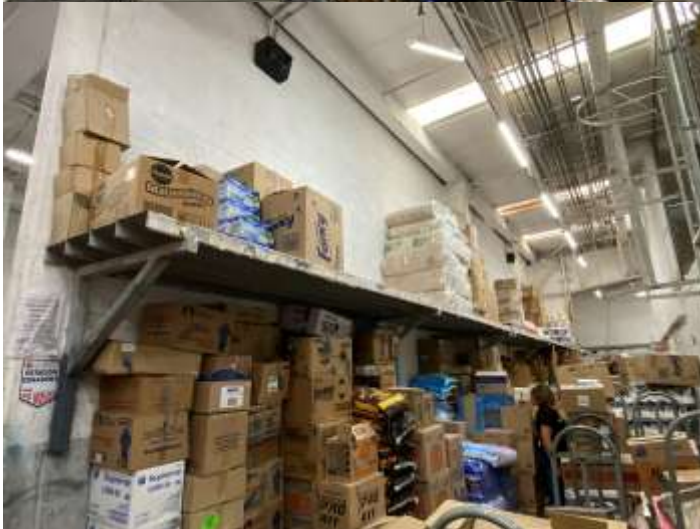
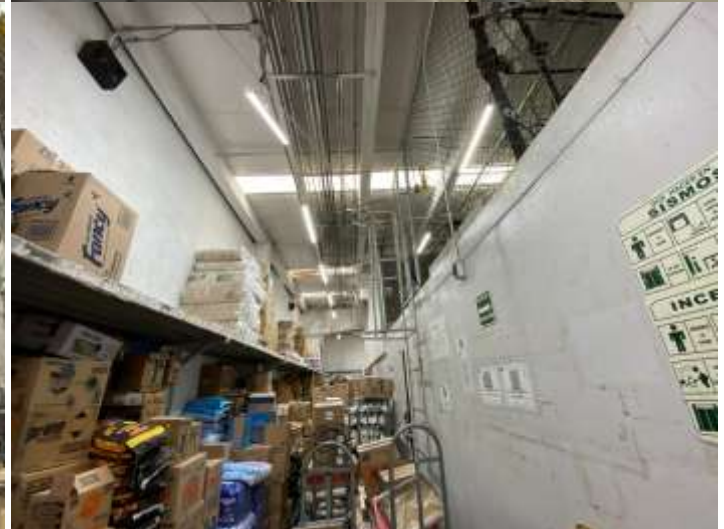
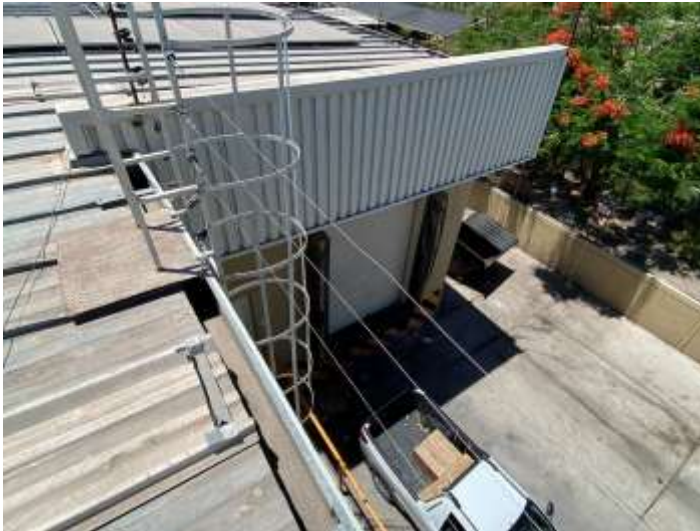
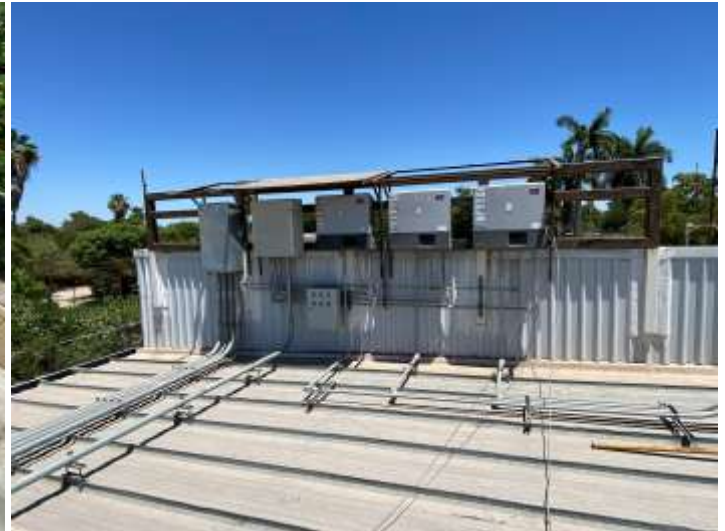
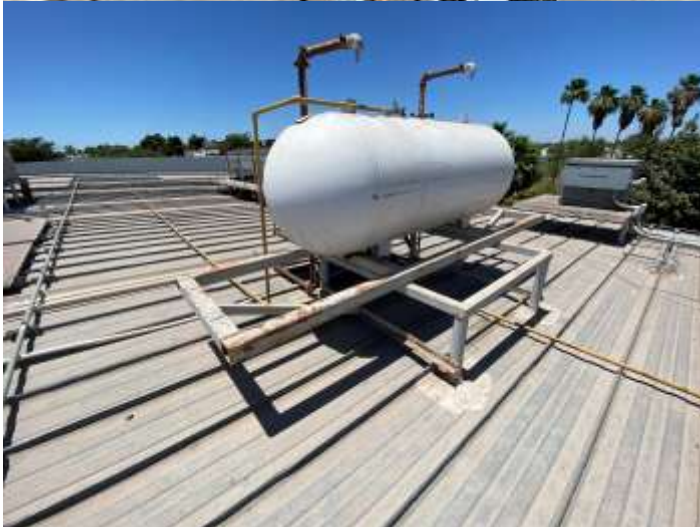
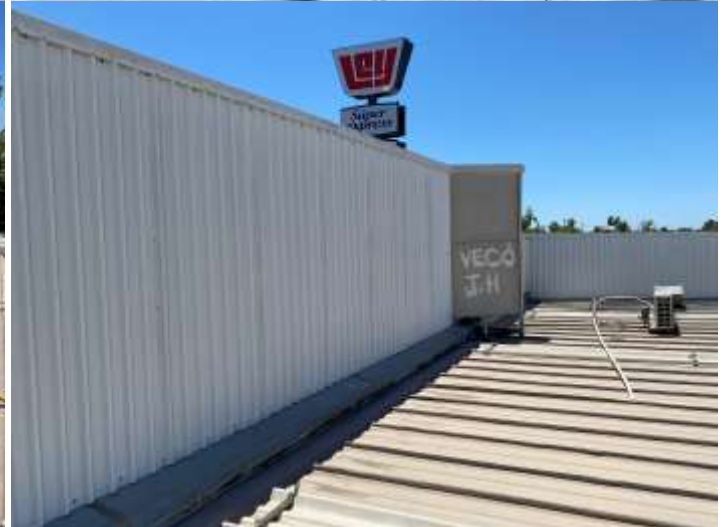
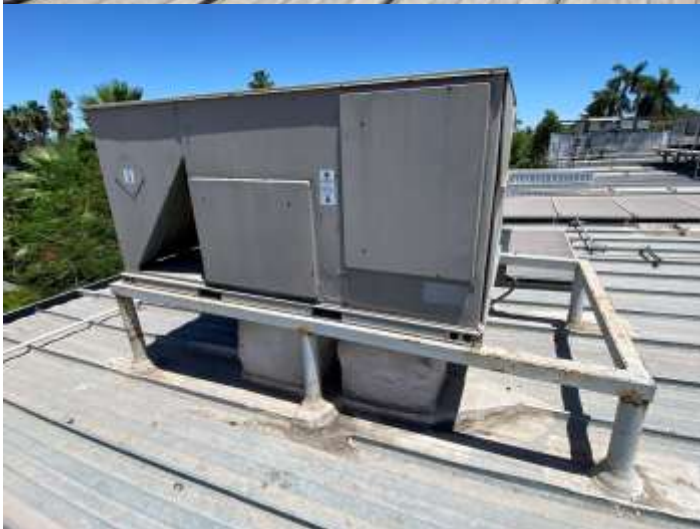
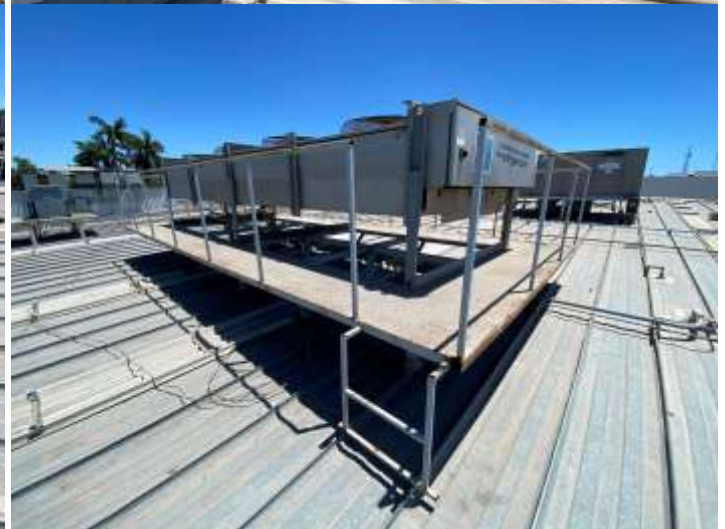
>En lo general, no se aprecian fallas estructurales, ni tampoco deterioros, ya que aún cuando esta edificación cuenta con diversos años operando, se le han dado mantenimientos preventivos adecuados, que preservan un estado adecuado en materia de seguridad estructural.

>Durante la inspección visual, pusimos máxima atención, a los elementos que, por su ubicación, pueden ser más propensos a sufrir deterioros prematuros por humedad, y hasta la fecha, no existe evidencia de ello.

A continuación, mostramos algunas fotografías representativas de la inspección estructural, que fueron recabadas en nuestra inspección física, el día **22 de Mayo de 2026**. Además de este informe de inspección, se hace entrega de una carpeta comprimida digital, con todas las fotografías que fueron recabadas como evidencia durante el recorrido de inspección estructural.
