## DICTAMEN TECNICO ESTRUCTURAL DE INSPECCIÓN VISUAL

### TIENDA LEY NAVOLATO (#1095)

Jorge Almada, Esq. Prolongación de la Juventud,  
CP. 80320, Navolato Sinaloa.

**20 DE ABRIL DE 2026**

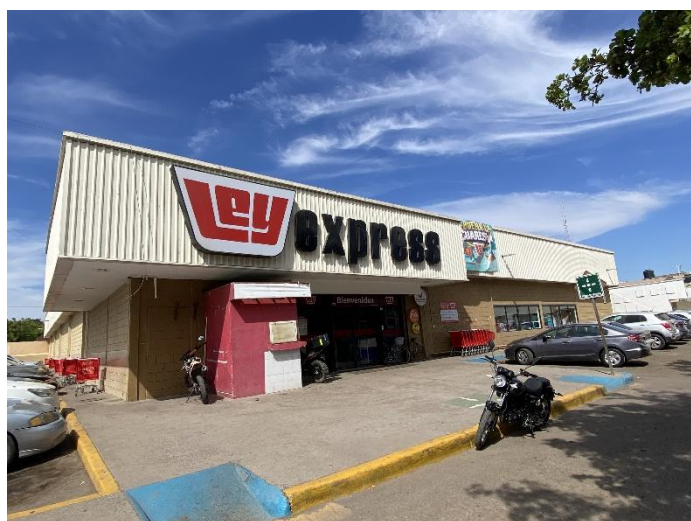
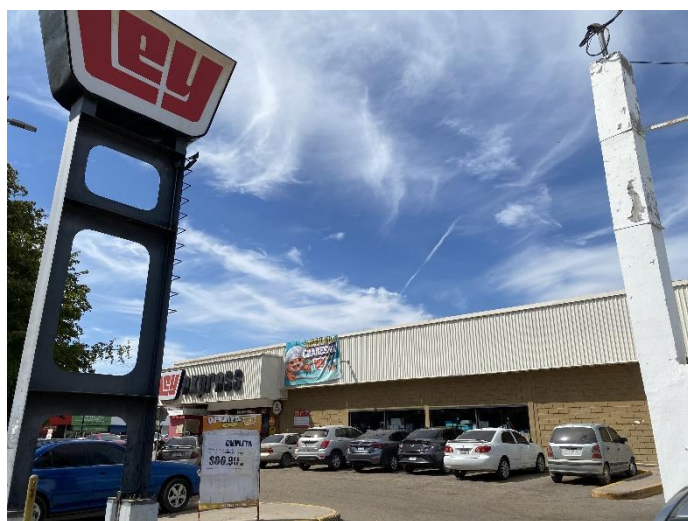
Vistas del exterior de la Edificación, actualmente.

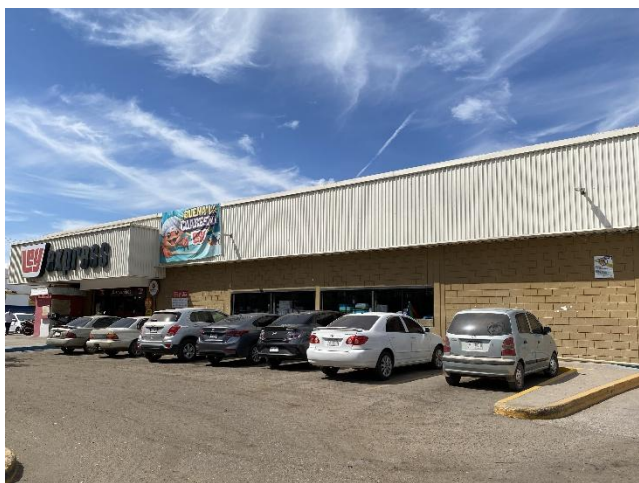
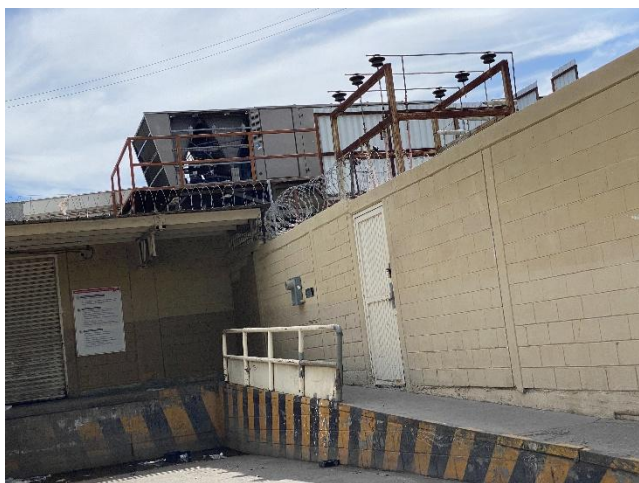
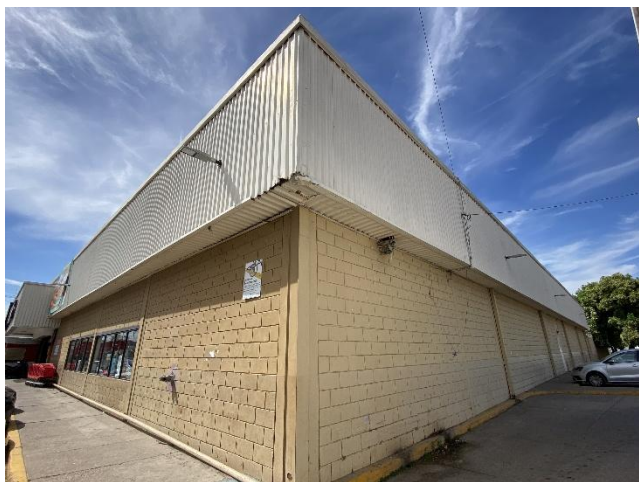
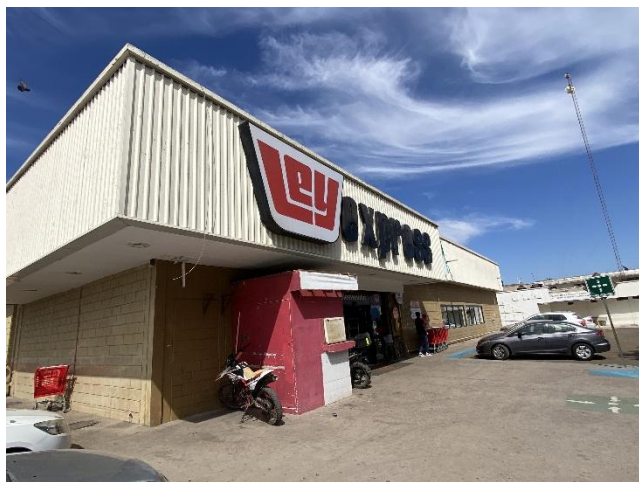
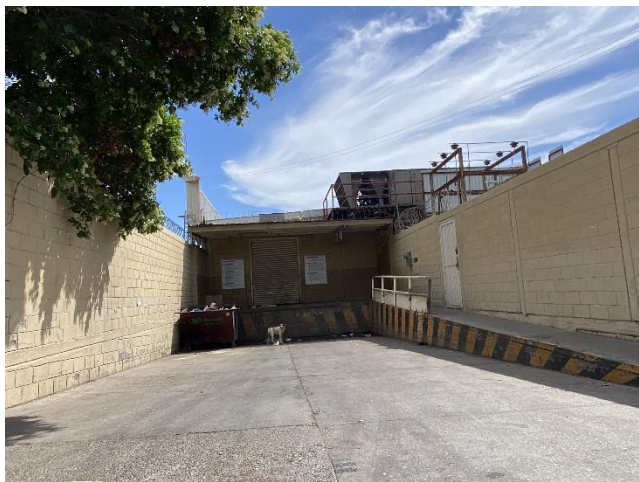
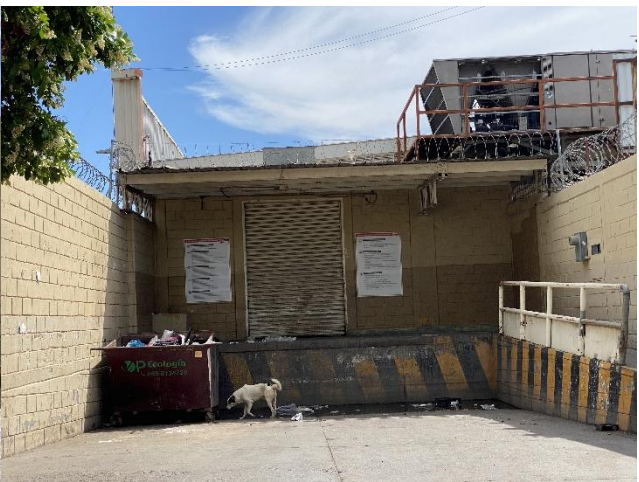
**Vistas diversas, del exterior de la Edificación, actualmente.**

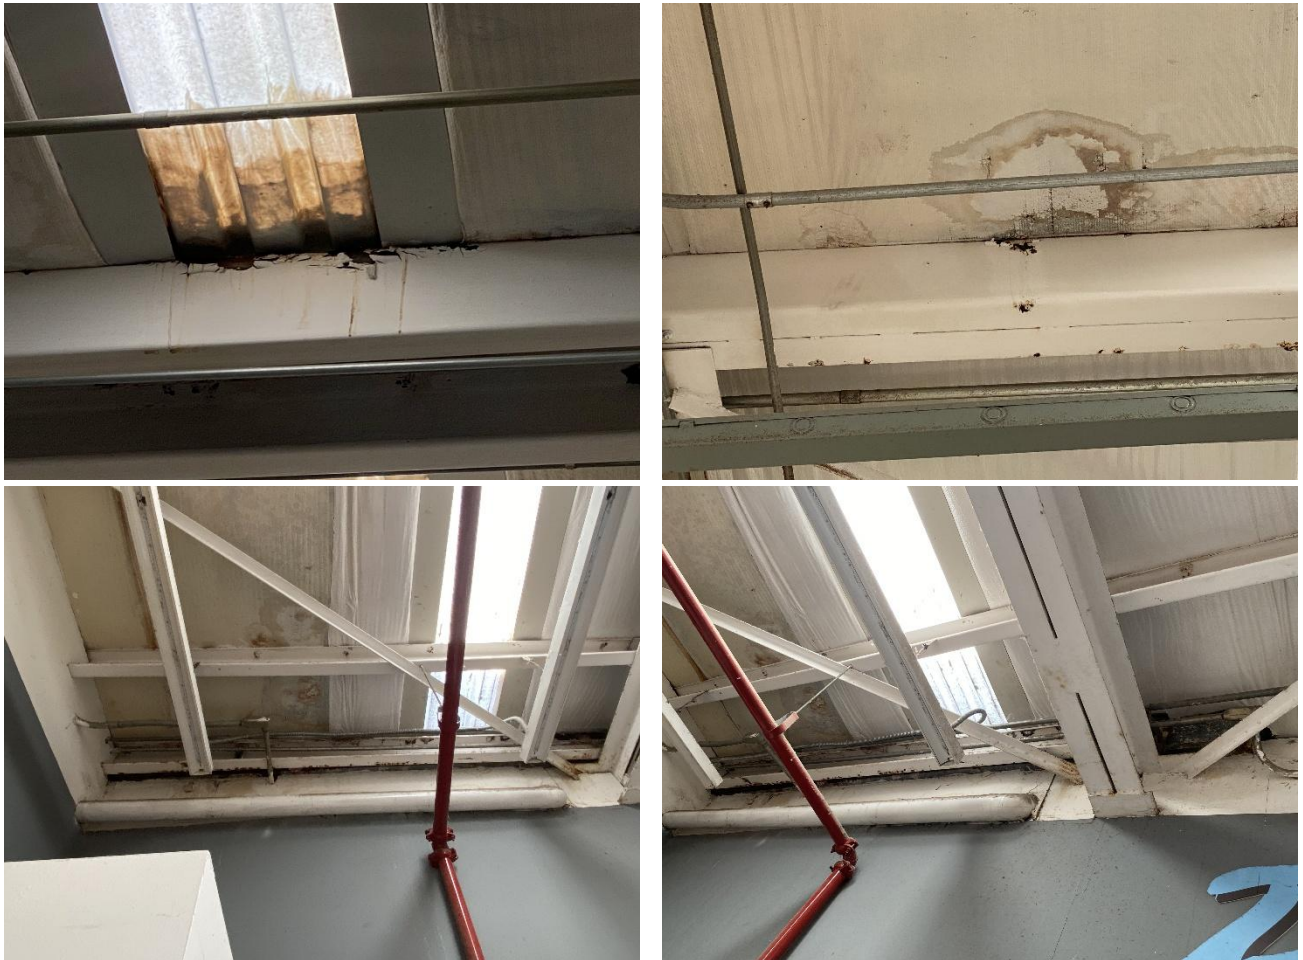
**“LARGUEROS DE CUBIERTA TIPO MONTEN, EN ÁREA DE TIENDA”.**

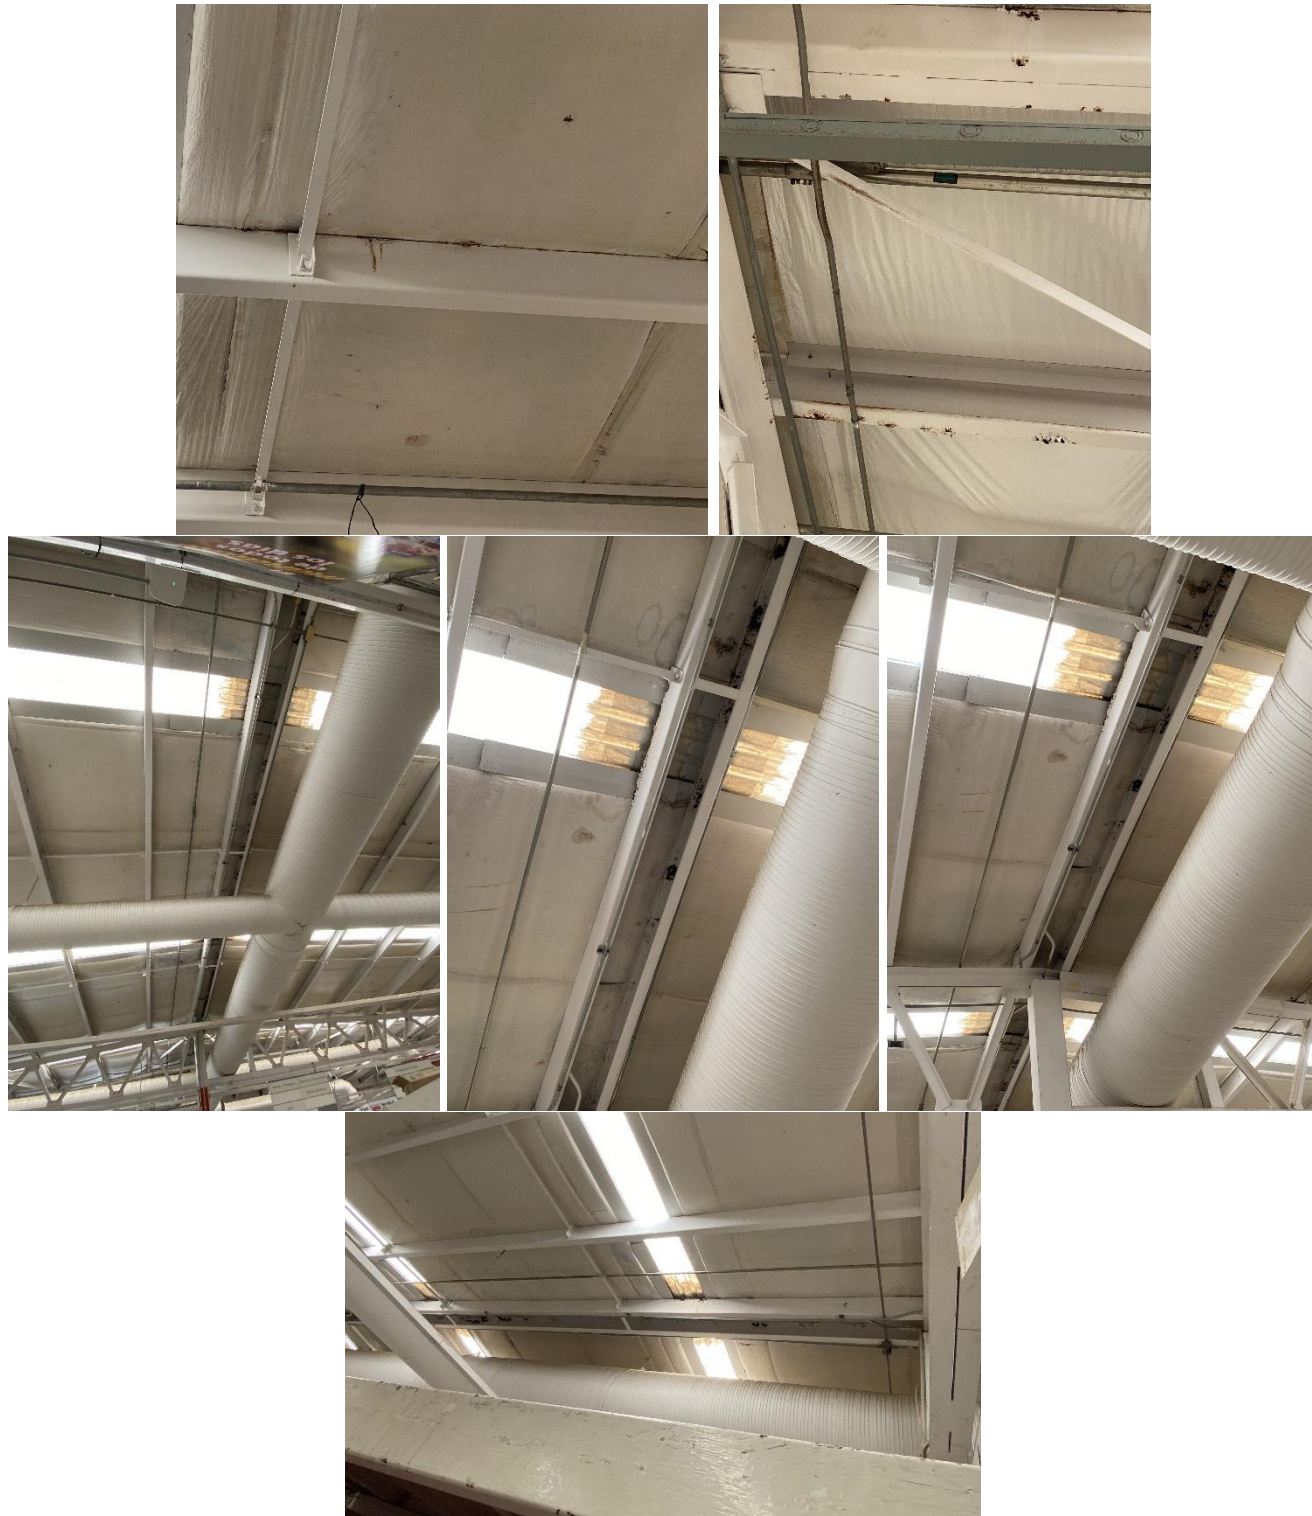
**“LARGUEROS DE CUBIERTA TIPO MONTEN, EN ÁREA DE TIENDA”.**

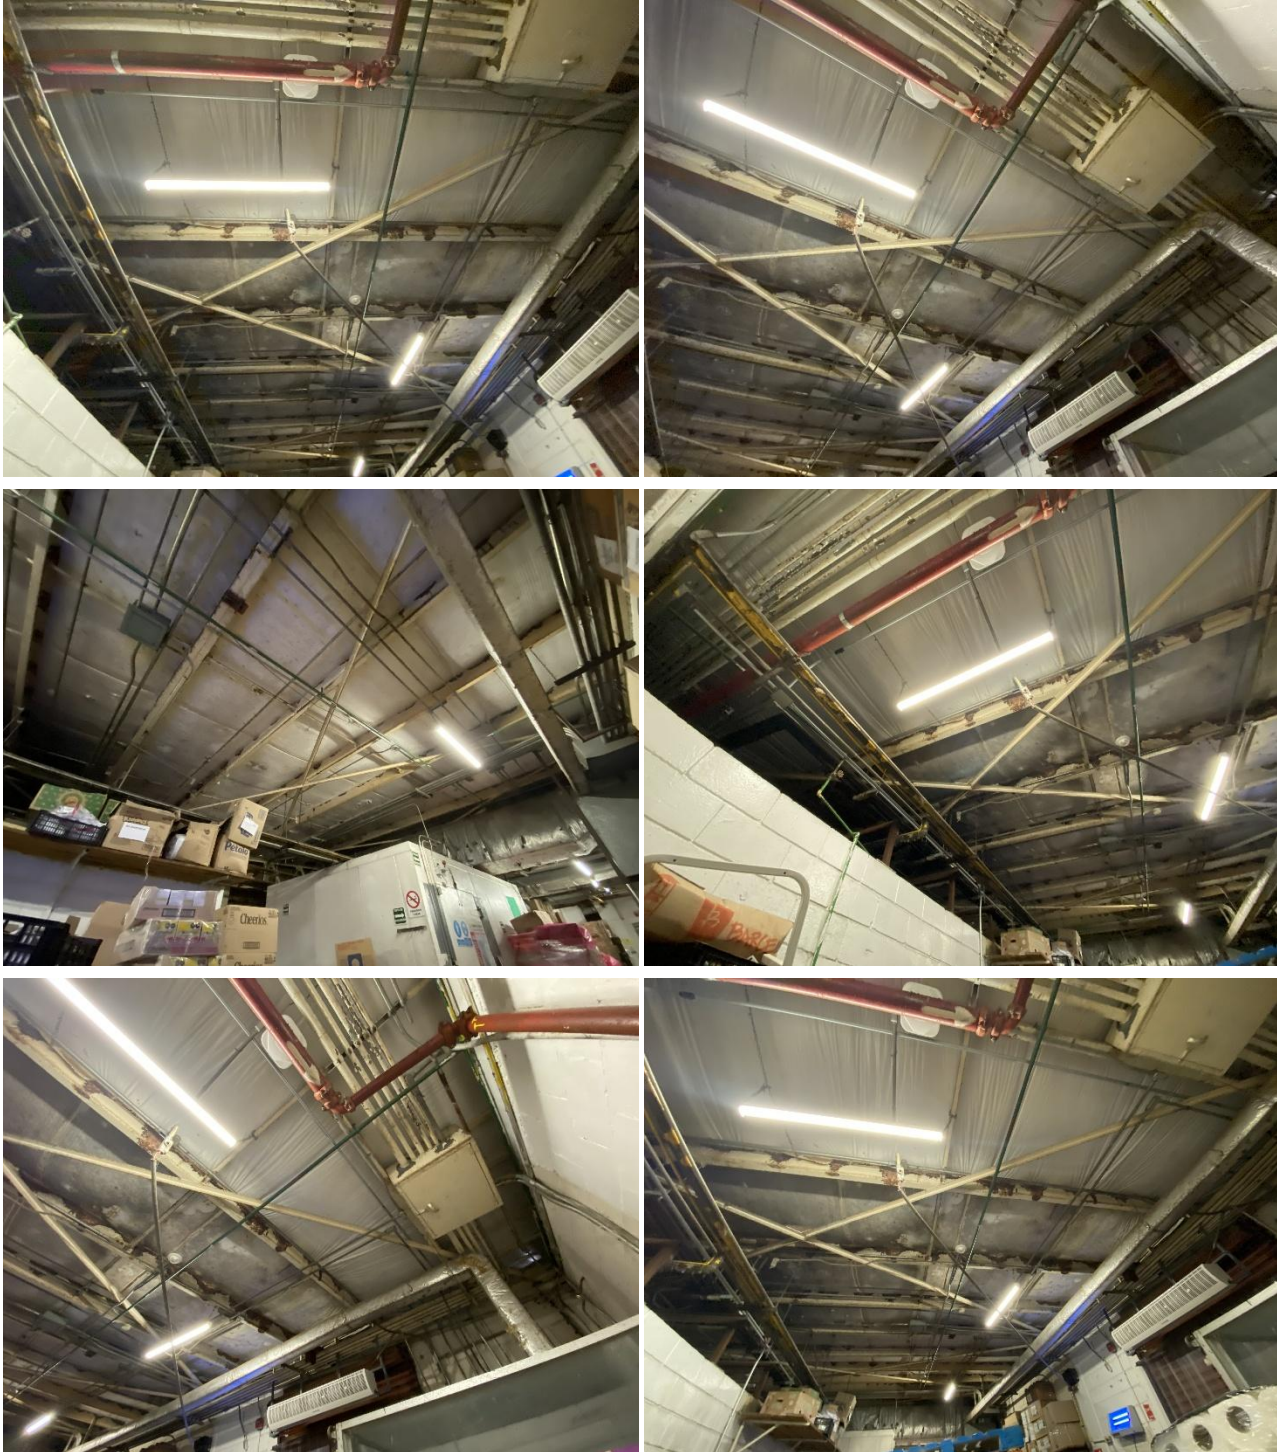
**“LARGUEROS DE CUBIERTA TIPO MONTEN, EN ÁREA DE BODEGA/SERVICIOS”.  
*EL GRADO DE OXIDACIÓN EN ESTOS LARGUEROS, ES MUY AVANZADO.***
