## DICTAMEN TECNICO ESTRUCTURAL DE INSPECCIÓN VISUAL

### TIENDA LEY PASEO SAN ISIDRO (#1281)

Calzada de Las Torres, No. 1787, CP. 80197,  
Lomas de San Isidro, Culiacán Sinaloa.

**20 DE ABRIL DE 2026**

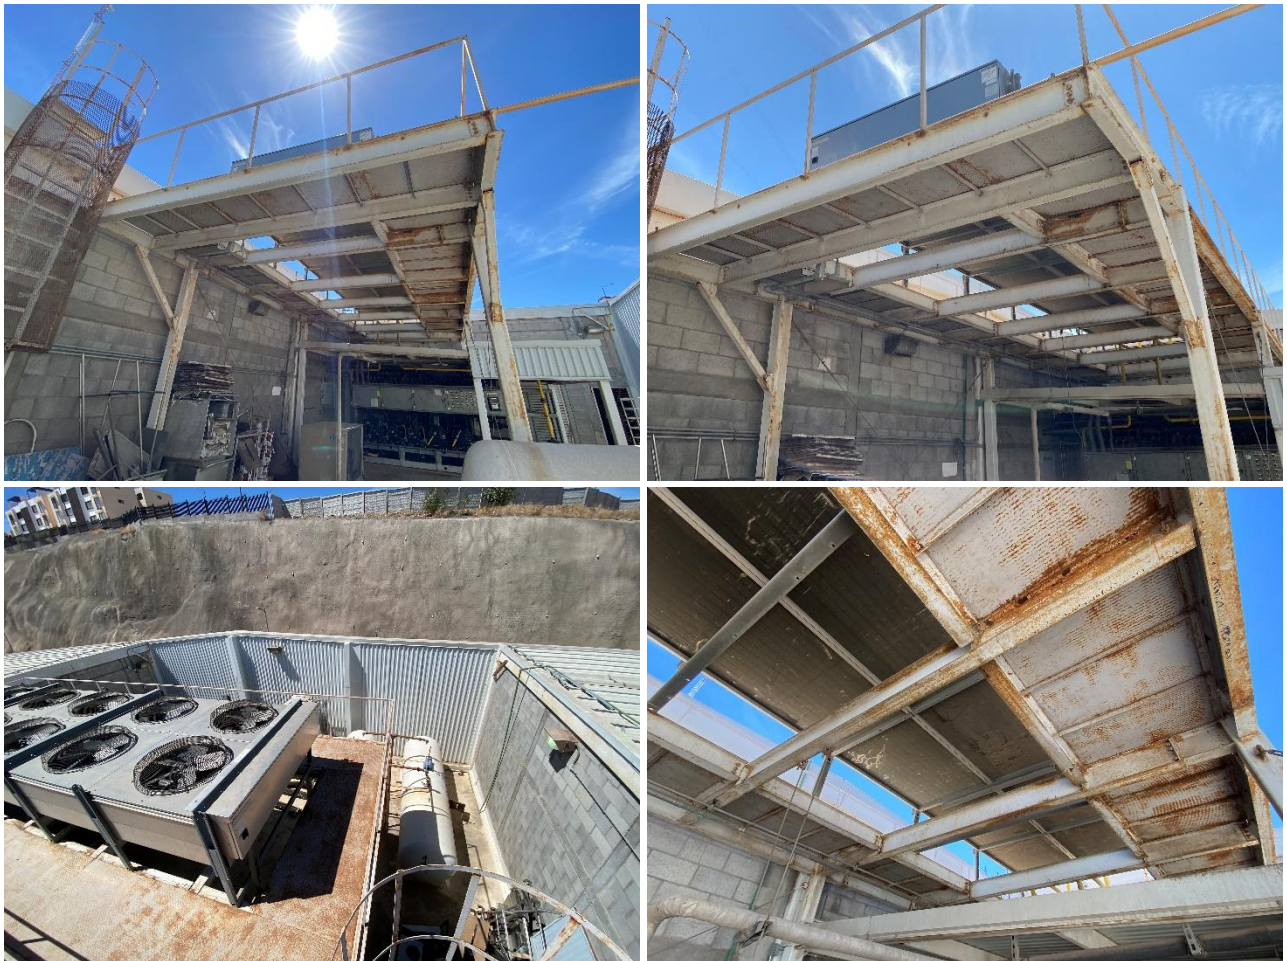
**“ELEMENTOS METÁLICOS DE BASE QUE RECIBE CONDENSADORA DE REFRIGERACIÓN”.**

>En lo general, no se aprecian fallas estructurales, ni tampoco deterioros de magnitud importante, pero se requiere llevar a cabo la planeación y ejecución de un proceso de mantenimiento, a los elementos constructivos, que presentan cierto nivel de oxidación, que en esta inspección se les cataloga de tipo superficial. Se deberán aplicar técnicas de limpieza/remoción del óxido, y determinar el nivel de deterioro, antes de aplicar pinturas de protección. Ya que, si la oxidación logra ser removida 100%, exponiendo el metal sano, se puede entonces proceder a pintarse. De lo contrario, se deberá realizar una segunda etapa, bajo un segundo alcance de Inspección Estructural, para determinar si será necesario llevar a cabo un proceso de reforzamiento, para subsanar el deterioro, que en ese caso sería por “corrosión” y no solo por oxidación tipo superficial.

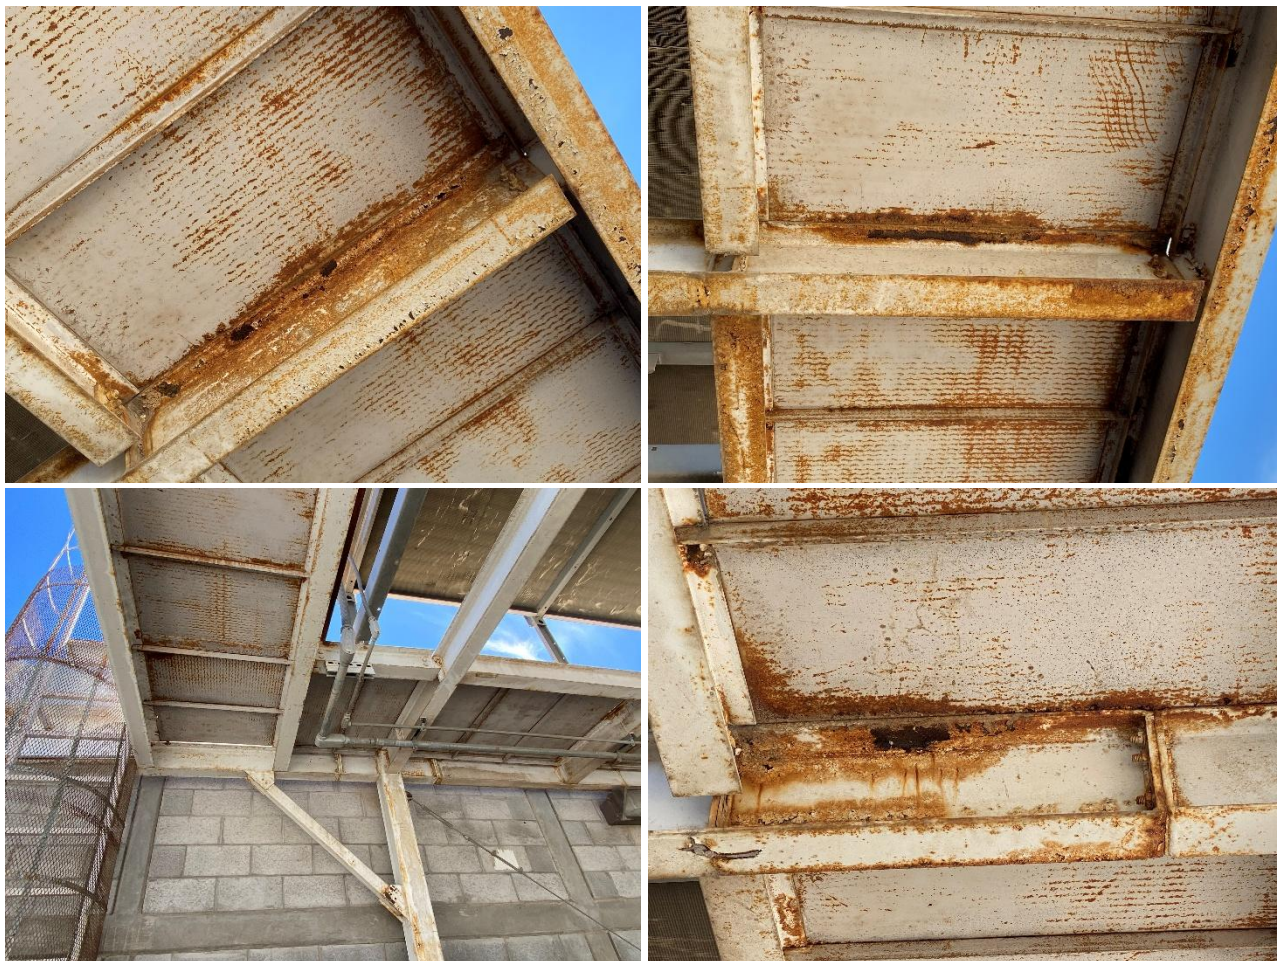
**“ELEMENTOS METÁLICOS DE BASE QUE RECIBE CONDENSADORA DE REFRIGERACIÓN”.**

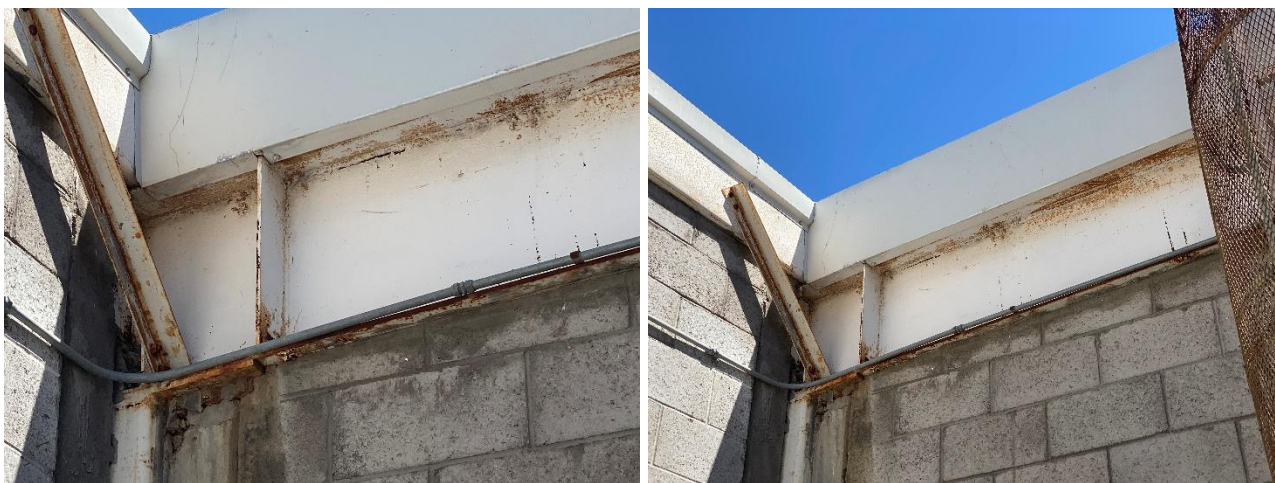
**“ELEMENTOS METÁLICOS DE CUBIERTA, EN ZONA QUE QUEDARON EXPUESTOS”.**

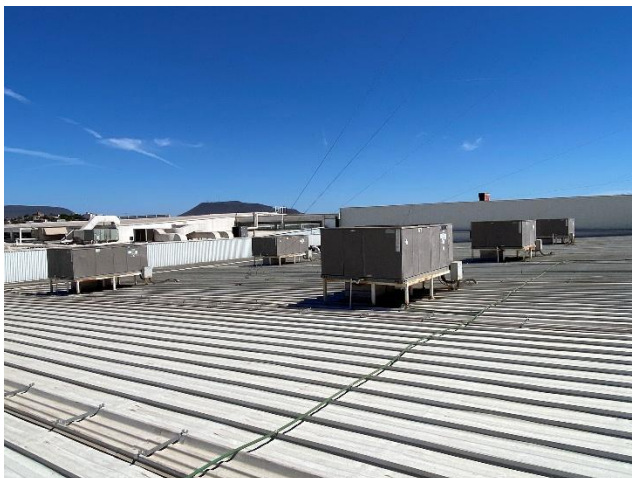
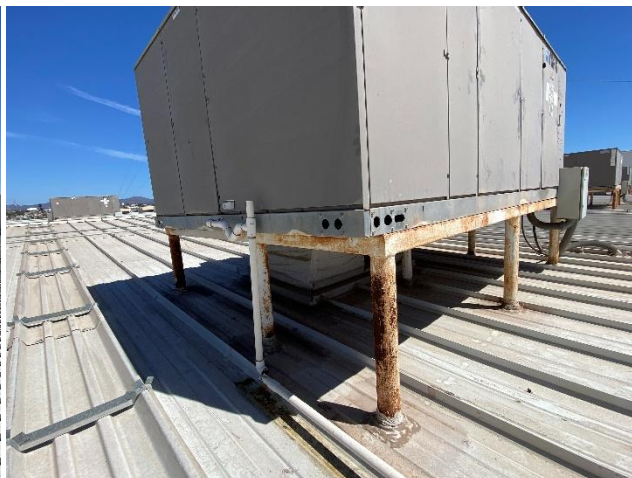
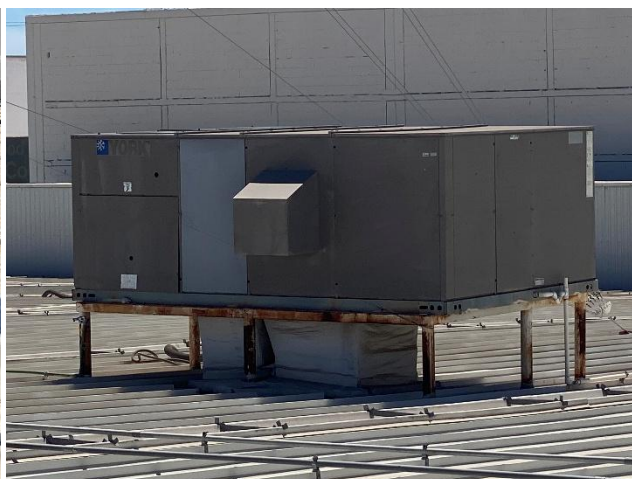
**“ELEMENTOS METÁLICOS DE BASES DE EQUIPOS DE A/A UBICADOS EN AZOTEA”.**

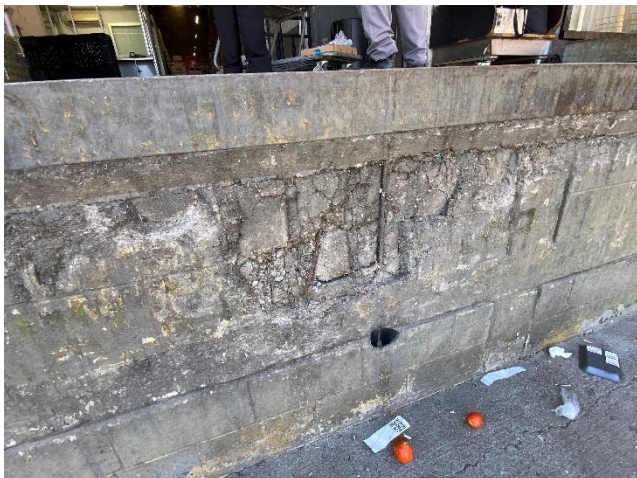
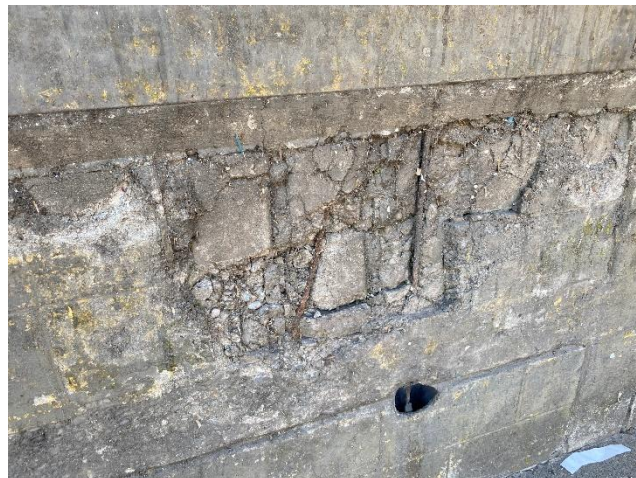
En la zona de andén de carga/descarga de producto, se observa un deterioro en muro de contención de block, al parecer por golpeteos de los camiones. Se deberán limpiar las varillas que tengan oxidación y/o corrosión, y se deberá restituir la sección del elemento, mediante la aplicación de un mortero de reparación, que puede ser el producto “CONCRETEX-RETEX” ó en su caso, “SIKA TOP-122”, ó alguno similar.

**“DETERIORO POR GOLPES DE CAMIONES, EN MURO DE CONTENCIÓN DE ANDÉN”.**
