## **DICTAMEN TECNICO ESTRUCTURAL DE INSPECCIÓN VISUAL**

### **TIENDA LEY PLAZA DEL EVORA (#1053)**

Carret. Internacional y Blvd. A. Rosales, CP. 81460,  
Guamúchil, Sinaloa.

**20 DE ABRIL DE 2026**

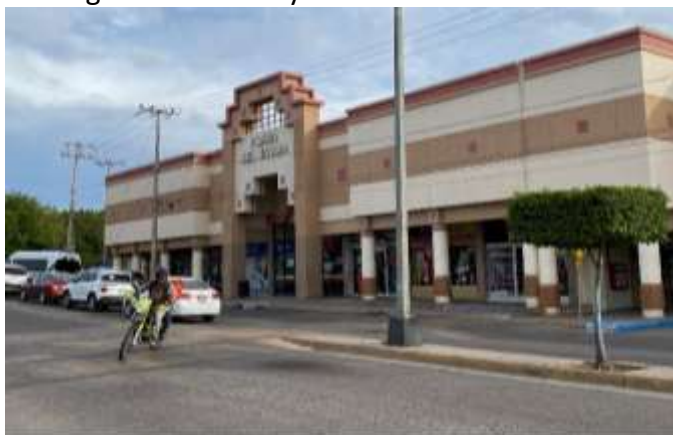
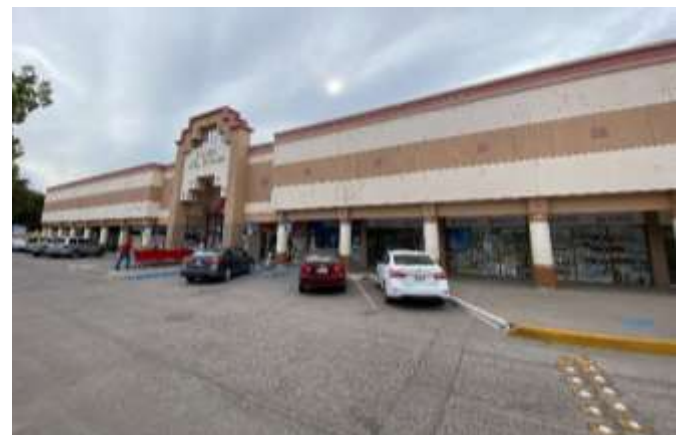
**Vistas del exterior de la Edificación, actualmente.**
