## DICTAMEN TECNICO ESTRUCTURAL DE INSPECCIÓN VISUAL

### TIENDA LEY PLAZA FIESTA (#1016)

Av. De Los Insurgentes, #1601, Col. Centro Sinaloa,  
C.P.80200, Culiacán Sinaloa.

**25 DE MAYO DE 2026**

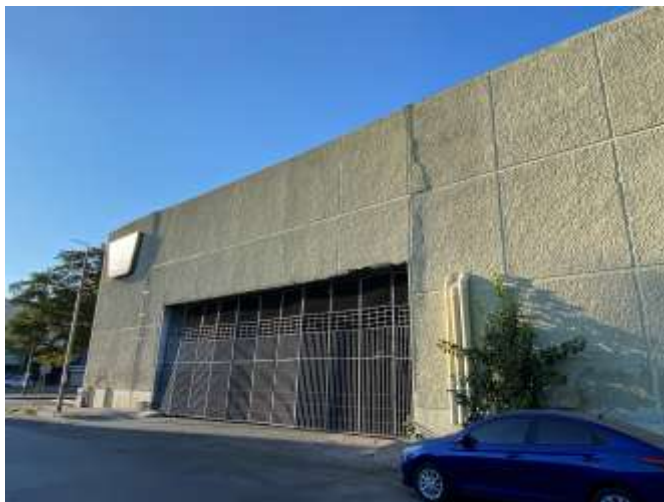
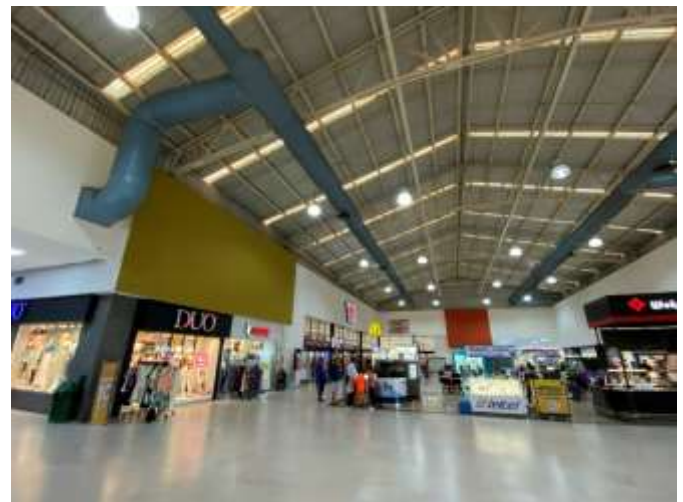
**Vistas del exterior de la Edificación, actualmente.**
