## DICTAMEN TECNICO ESTRUCTURAL DE INSPECCIÓN VISUAL

### TIENDA LEY LA PRIMAVERA (#1171)

Benito Juárez, No. 395 Sur., Esq. Canal Fco. Cañedo, CP. 80327,  
Colonia Ejidal, Navolato Sinaloa.

**20 DE ABRIL DE 2026**

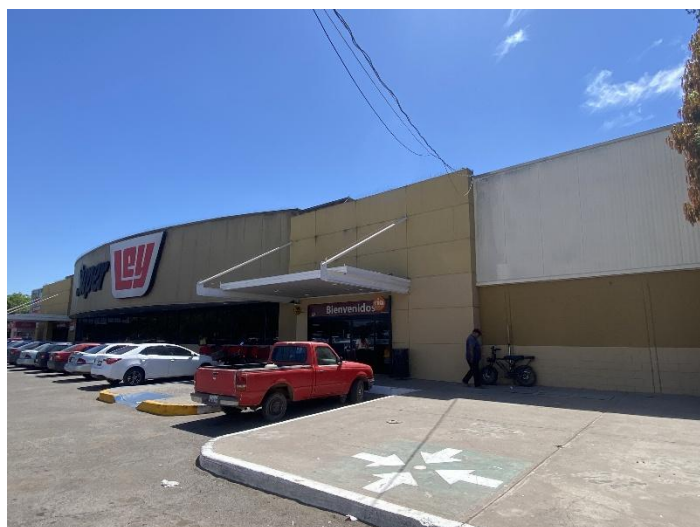
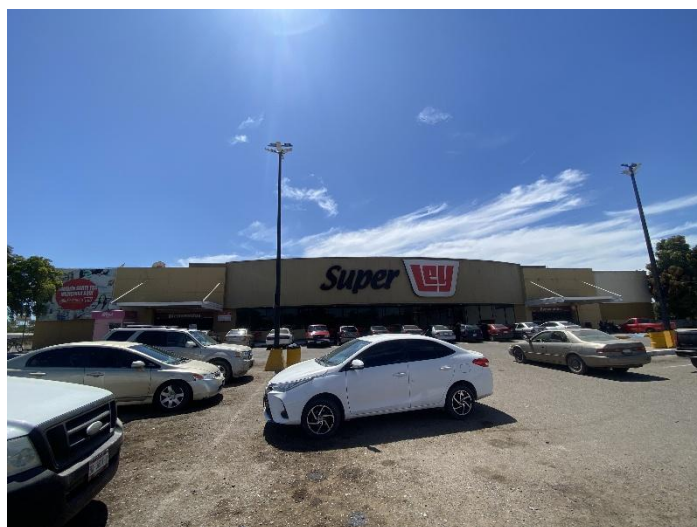
Vistas del exterior de la Edificación, actualmente.

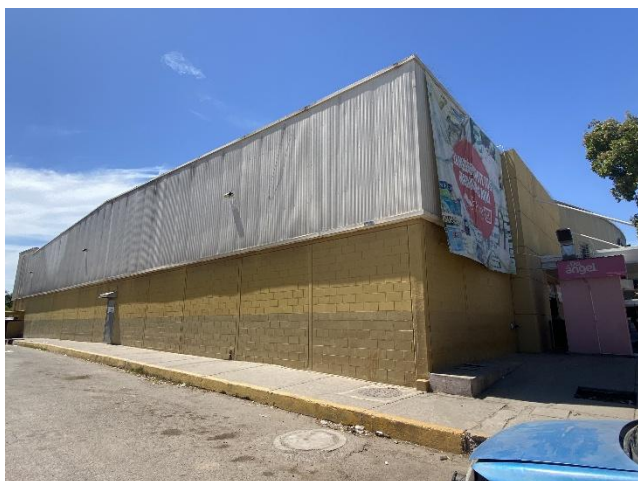
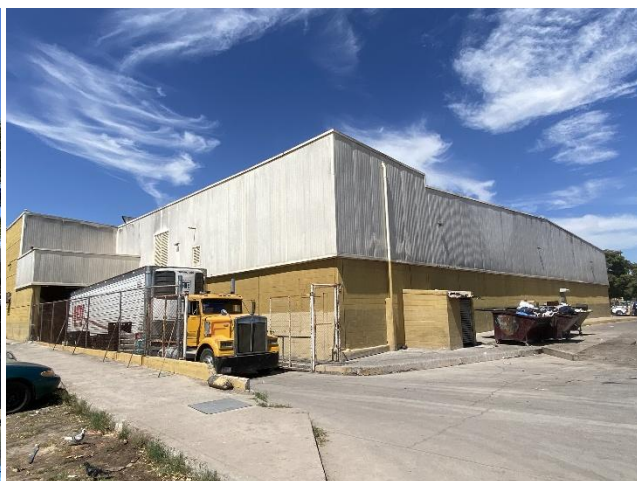
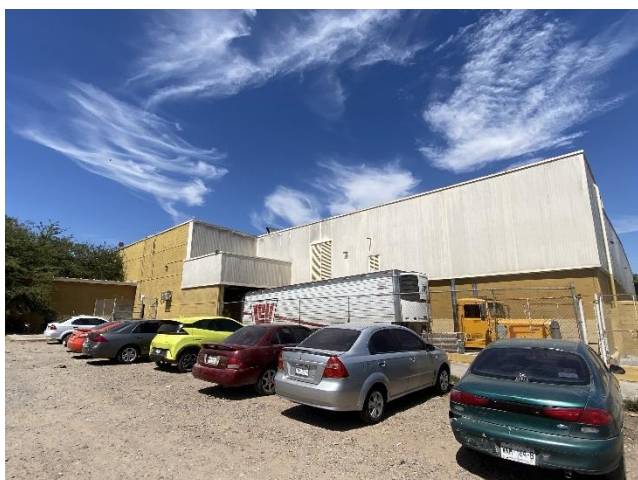
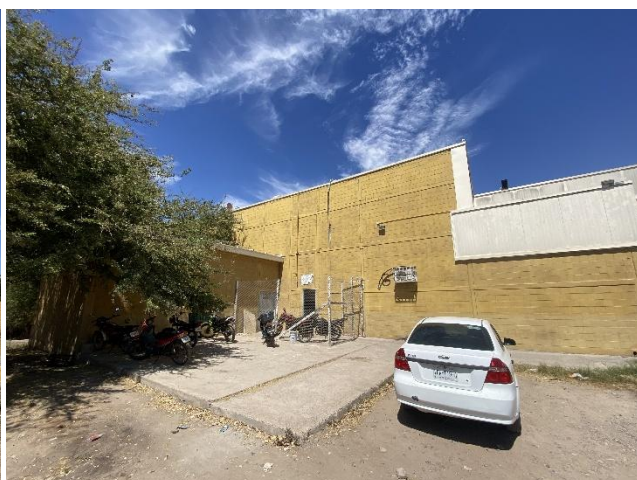
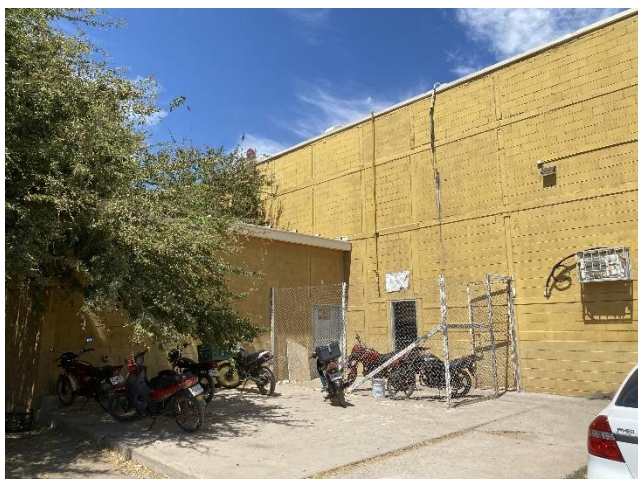
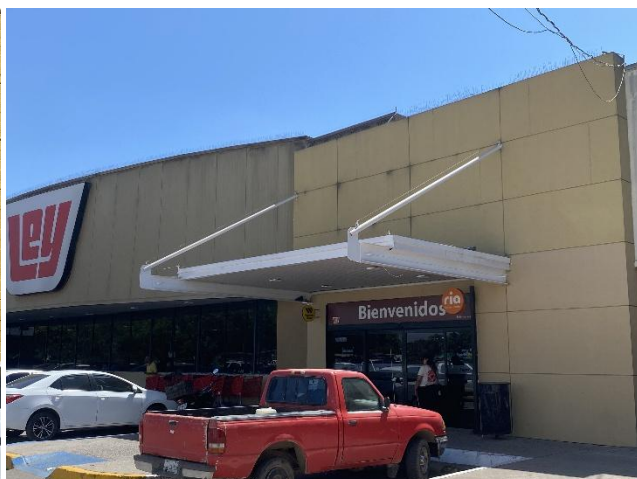
Vistas diversas, del exterior de la Edificación, actualmente.

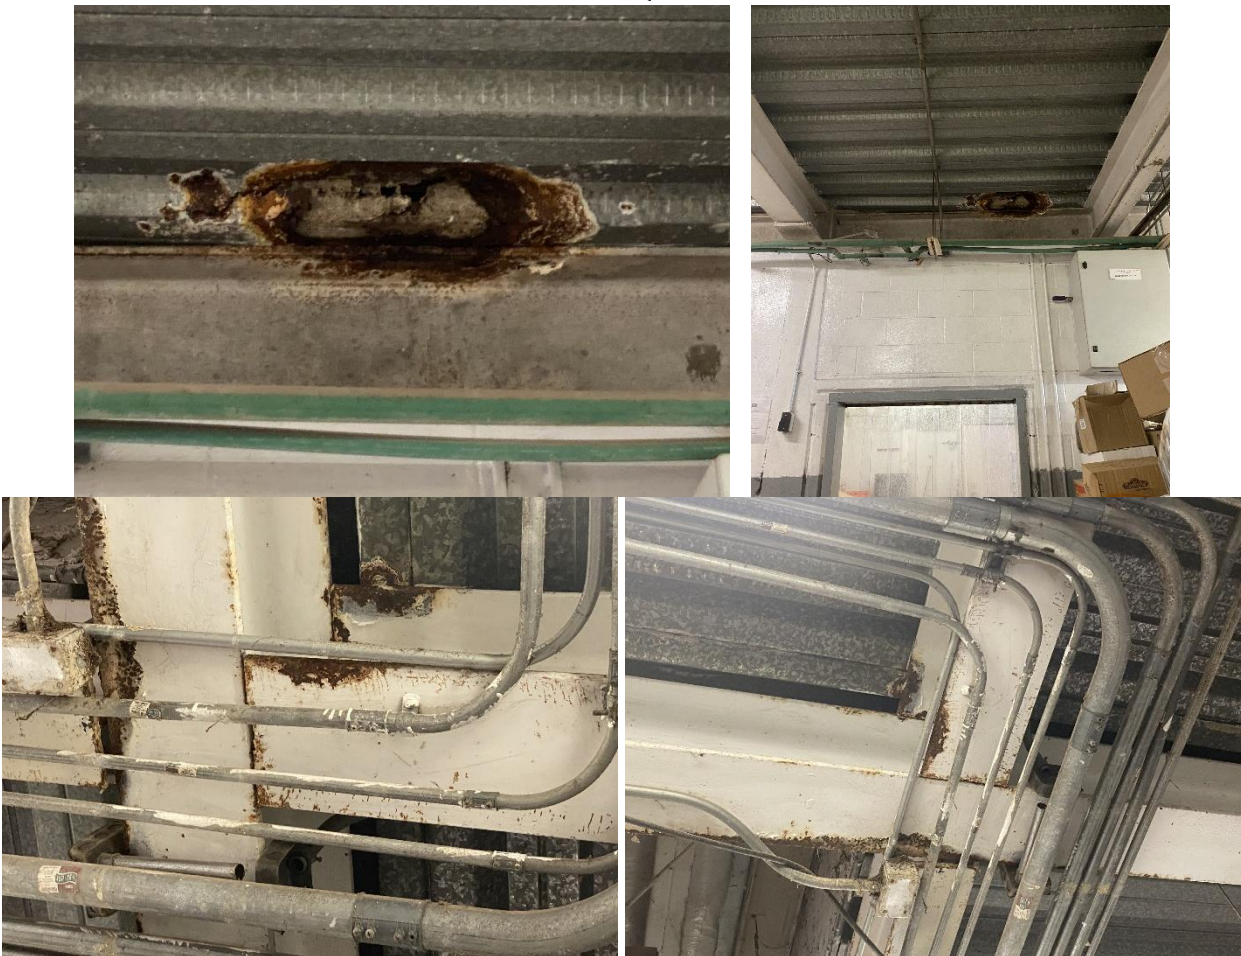
#### FOTOGRAFÍAS EN ELEMENTOS QUE PRESENTAN OXIDACIÓN:

**“VIGA METÁLICA IR Y LÁMINA STEEL DECK, EN LOSA DE SERVICIOS”.**

>En lo general, no se aprecian fallas estructurales, ni tampoco deterioros de magnitud importante, pero se requiere llevar a cabo la planeación y ejecución de un proceso de mantenimiento, a los elementos constructivos, que presentan cierto nivel de oxidación, que en esta inspección se les cataloga de tipo superficial. Se deberán aplicar técnicas de limpieza/remoción del óxido, y determinar el nivel de deterioro, antes de aplicar pinturas de protección. Ya que, si la oxidación logra ser removida 100%, exponiendo el metal sano, se puede entonces proceder a pintarse. De lo contrario, se deberá realizar una segunda etapa, bajo un segundo alcance de Inspección Estructural, para determinar si será necesario llevar a cabo un proceso de reforzamiento, para subsanar el deterioro, que en ese caso sería por “corrosión” y no solo por oxidación tipo superficial.

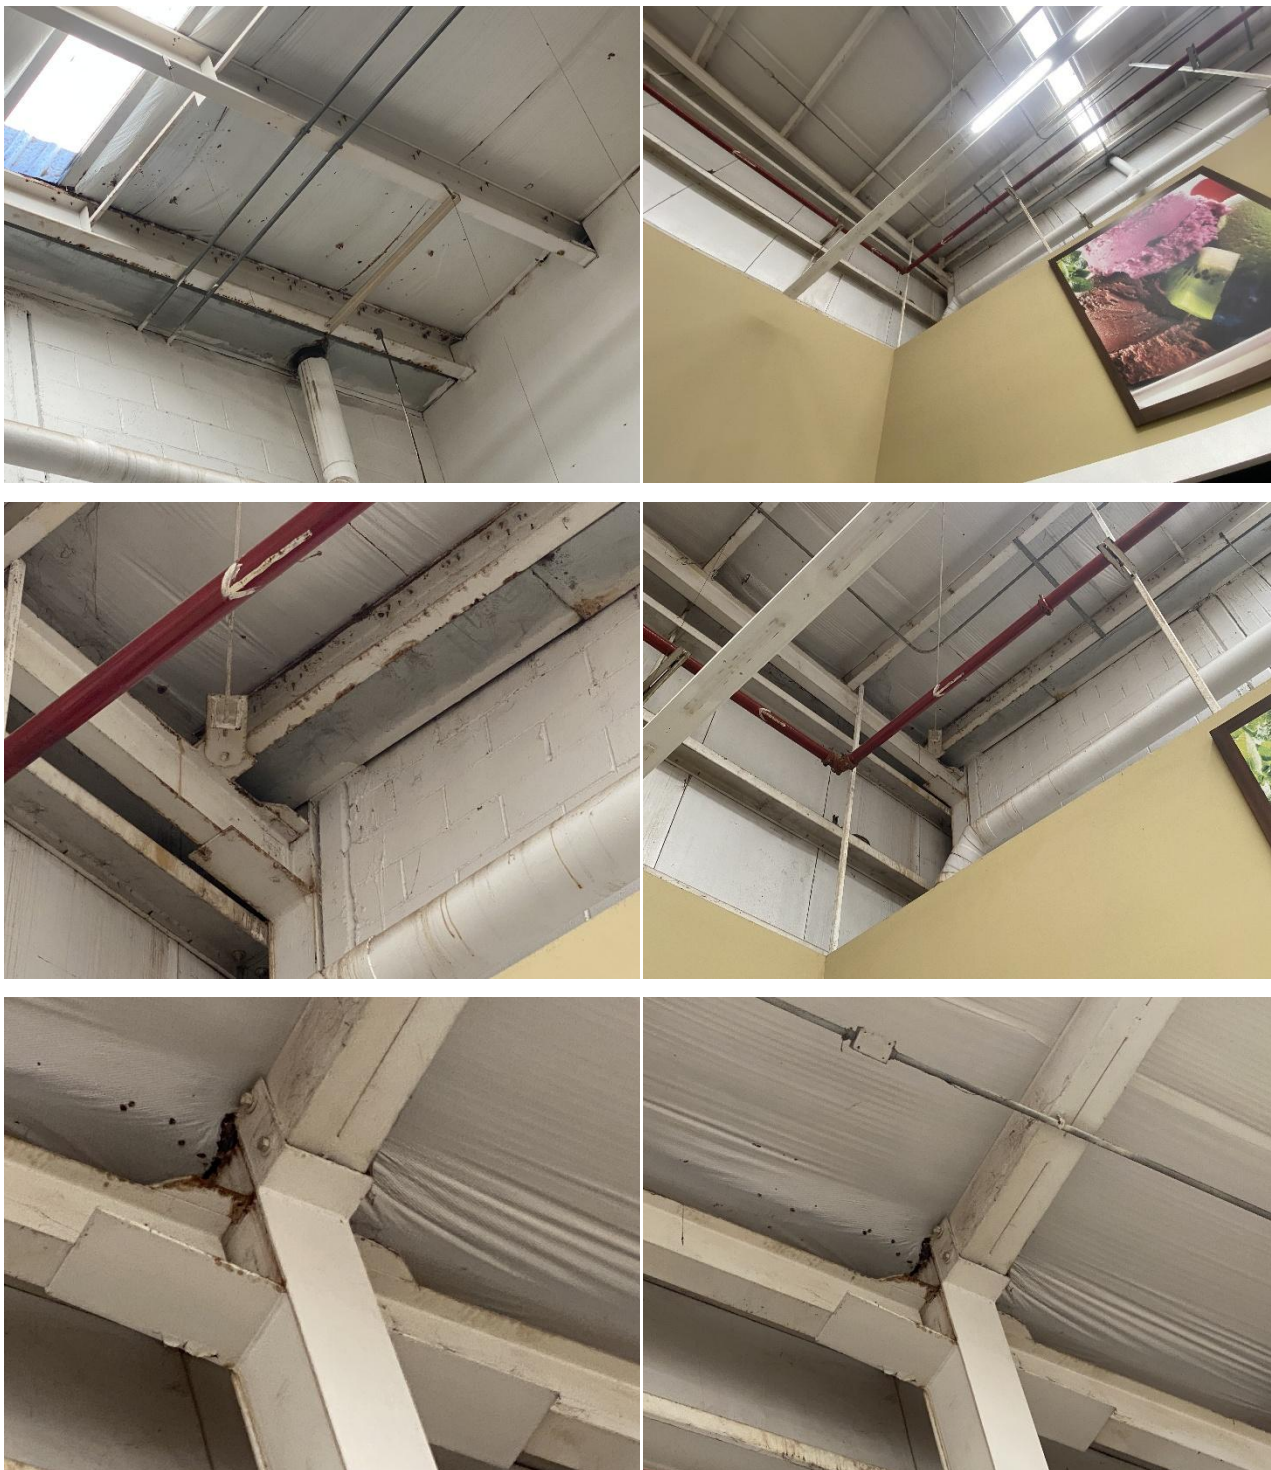
**FOTOGRAFÍAS EN ELEMENTOS QUE PRESENTAN OXIDACIÓN:**

**“VIGA METÁLICA IR Y POLINERÍA MONTEN EN CUBIERTA”.**

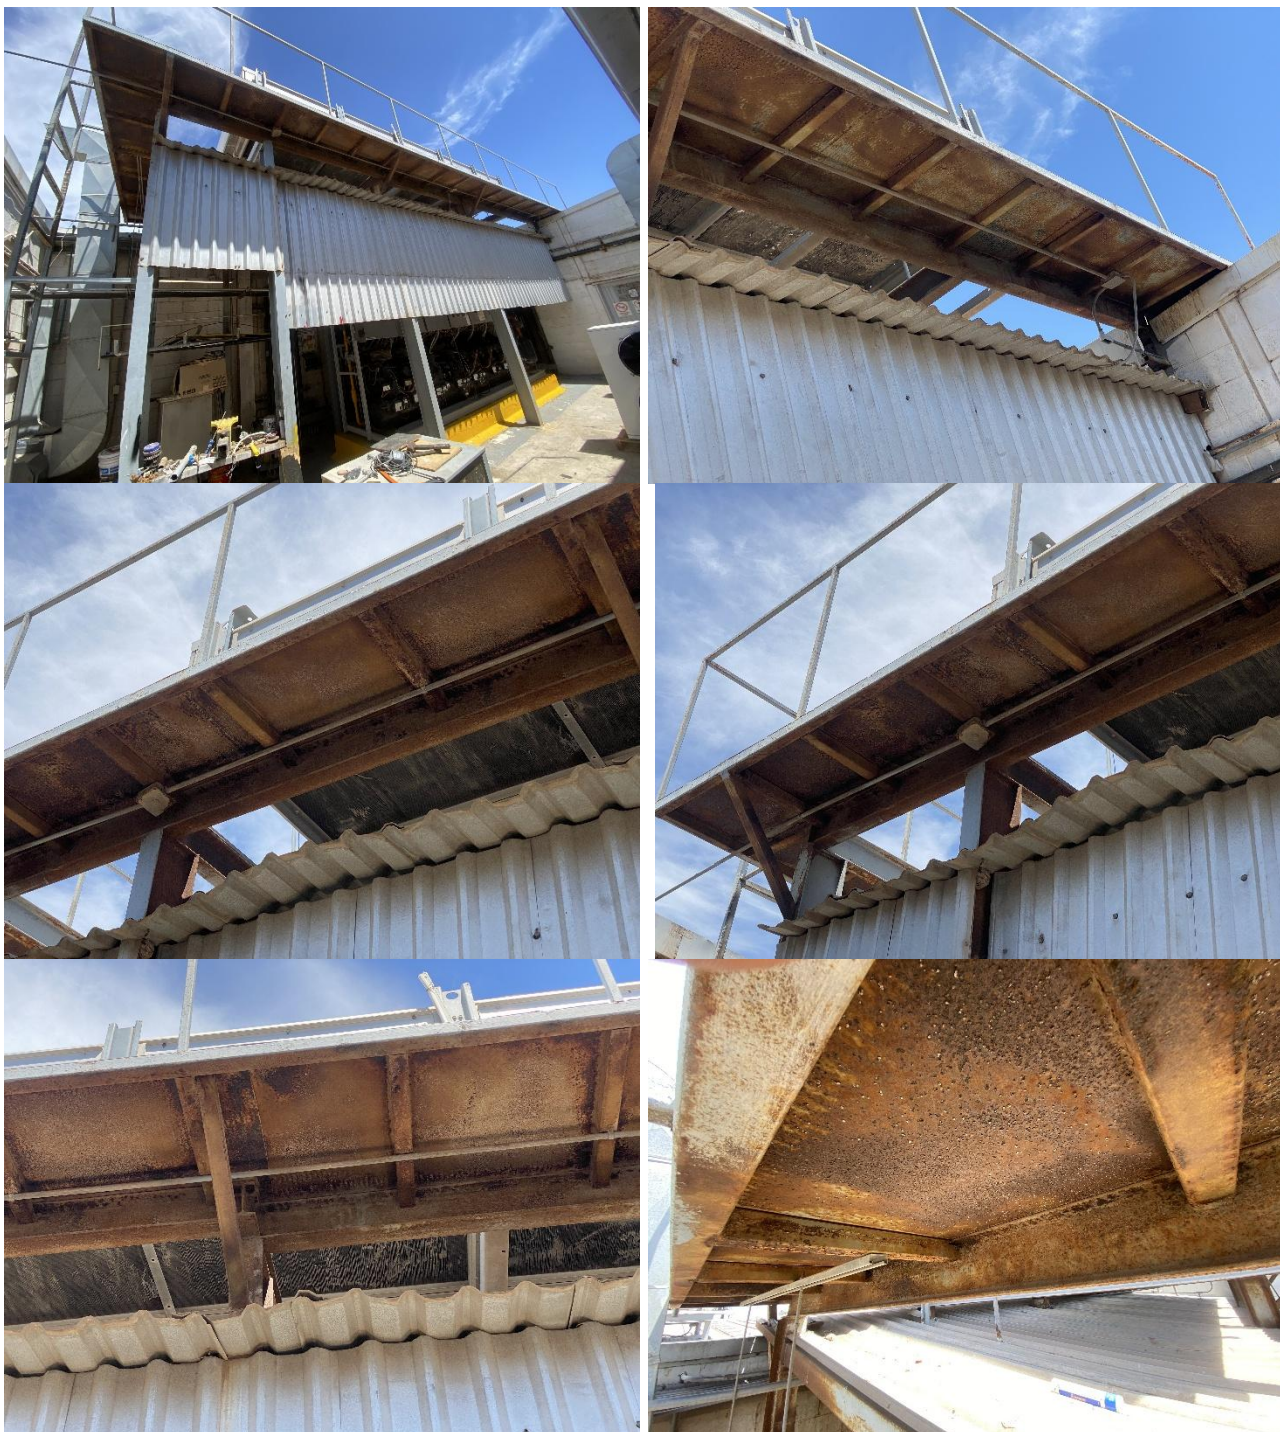
**FOTOGRAFÍAS EN ELEMENTOS QUE PRESENTAN OXIDACIÓN:**

**“ELEMENTOS METÁLICOS DE BASE DE CONDENSADORA DE RACK DE REFRIGERACIÓN”.**
