## DICTAMEN TECNICO ESTRUCTURAL DE INSPECCIÓN VISUAL

### TIENDA LEY EXPRESS QUILÁ (#1224)

c. Domingo Rubí #43 Ote., Col. Centro,  
CP. 80480, Sindicatura de Quilá, Sinaloa.

**15 DE MAYO DE 2026**

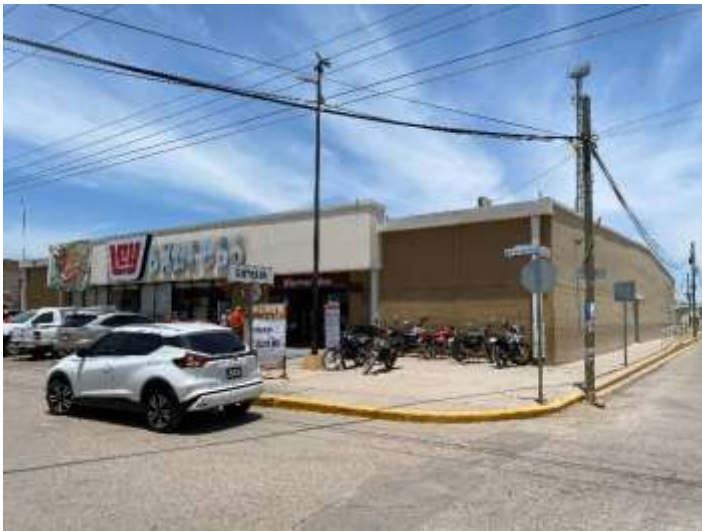
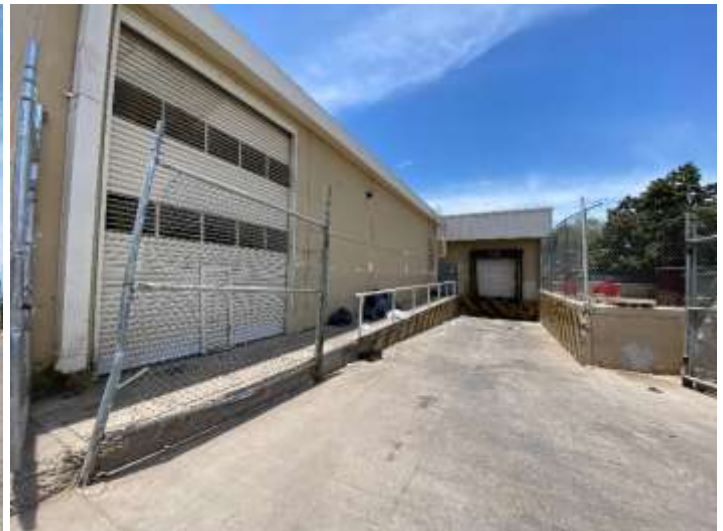
**Vistas del exterior de la Edificación, actualmente.**
