## DICTAMEN TECNICO ESTRUCTURAL DE INSPECCIÓN VISUAL

### TIENDA LEY SENDERO (#1300)

**20 DE ABRIL DE 2026**

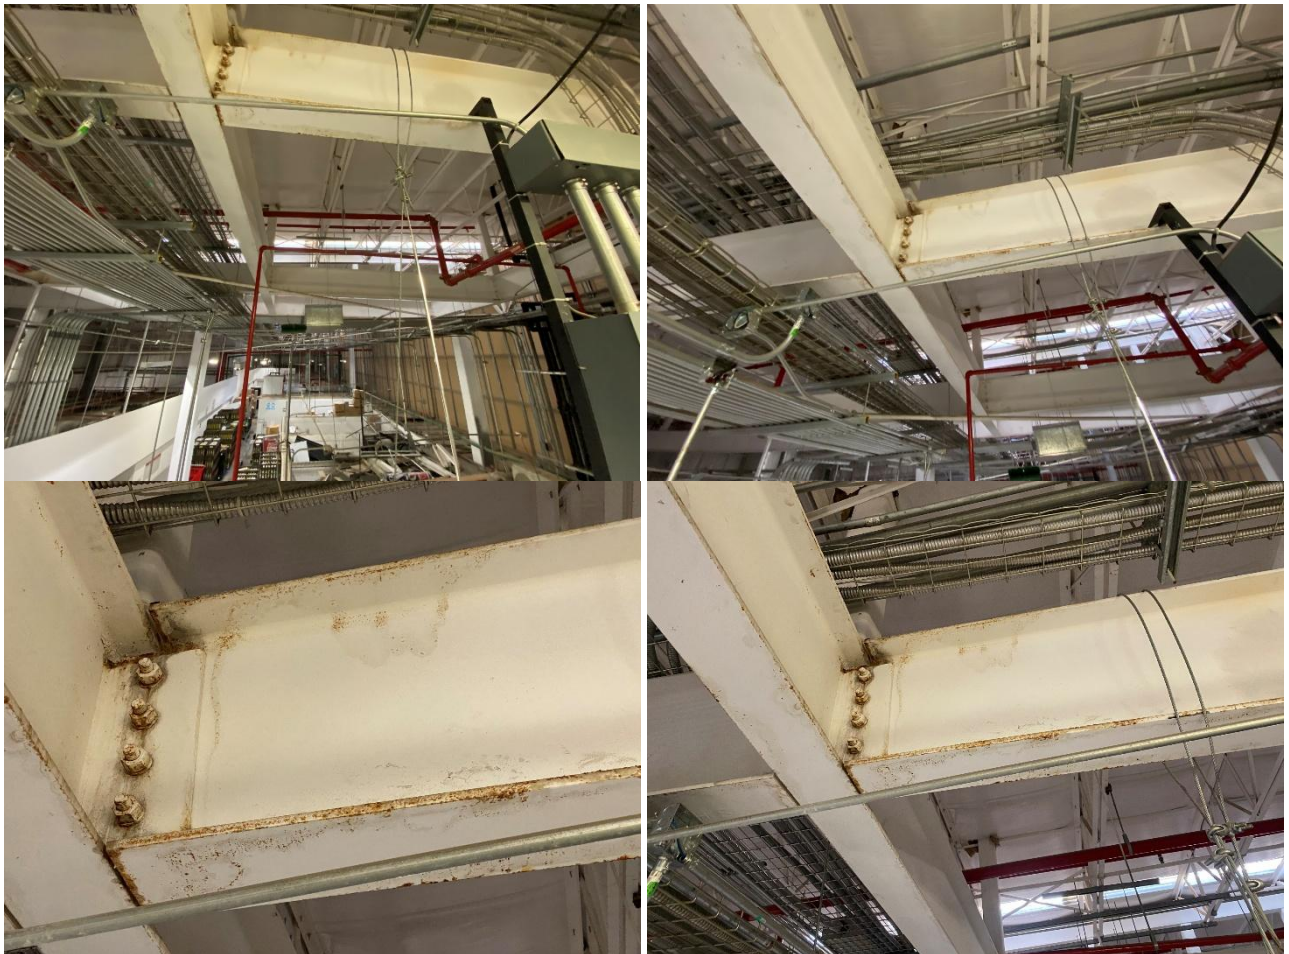
#### FOTOGRAFÍAS EN ELEMENTOS QUE PRESENTAN OXIDACIÓN:

**“ELEMENTOS METÁLICOS TIPO IR, UBICADOS EN LA ZONA DE SERVICIOS”.**

>En lo general, no se aprecian fallas estructurales, ni tampoco deterioros de magnitud importante, pero se requiere llevar a cabo la planeación y ejecución de un proceso de mantenimiento, a los elementos constructivos, que presentan cierto nivel de oxidación, que en esta inspección se les cataloga de tipo superficial. Se deberán aplicar técnicas de limpieza/remoción del óxido, y determinar el nivel de deterioro, antes de aplicar pinturas de protección. Ya que, si la oxidación logra ser removida 100%, exponiendo el metal sano, se puede entonces proceder a pintarse. De lo contrario, se deberá realizar una segunda etapa, bajo un segundo alcance de Inspección Estructural, para determinar si será necesario llevar a cabo un proceso de reforzamiento, para subsanar el deterioro, que en ese caso sería por “corrosión” y no solo por oxidación tipo superficial.

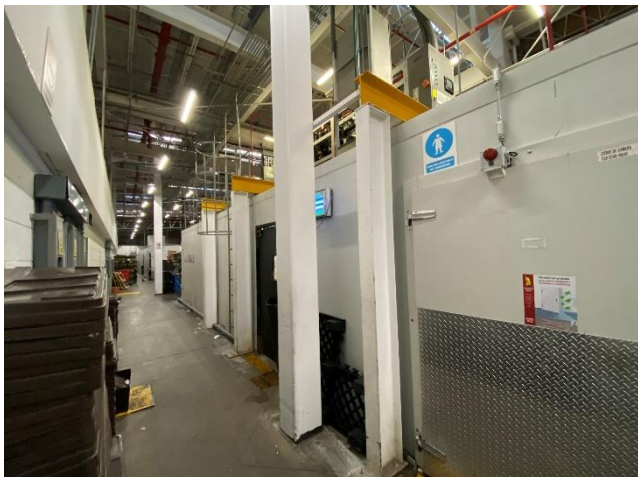
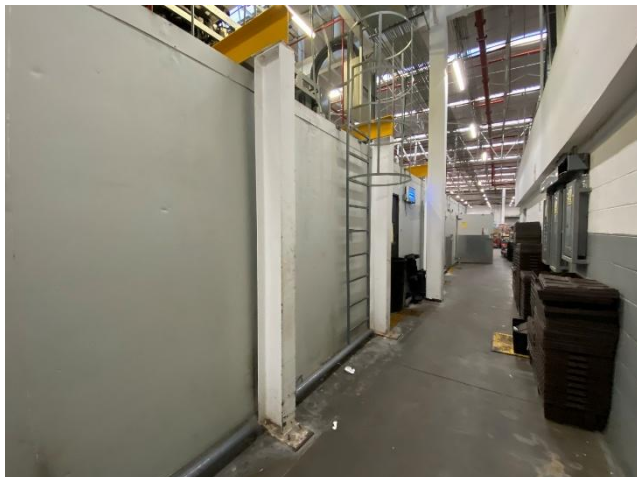
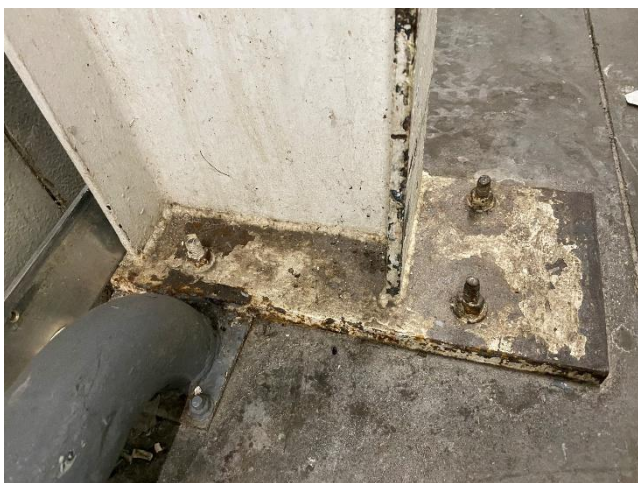
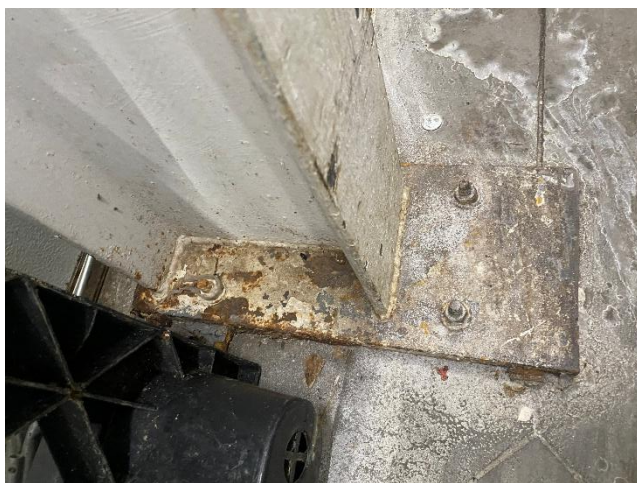
**FOTOGRAFÍAS EN ELEMENTOS QUE PRESENTAN OXIDACIÓN:**

**“PLACAS BASE, EN LAS COLUMNAS DE SOPORTE DE RACK DE REFRIGERACIÓN”.**

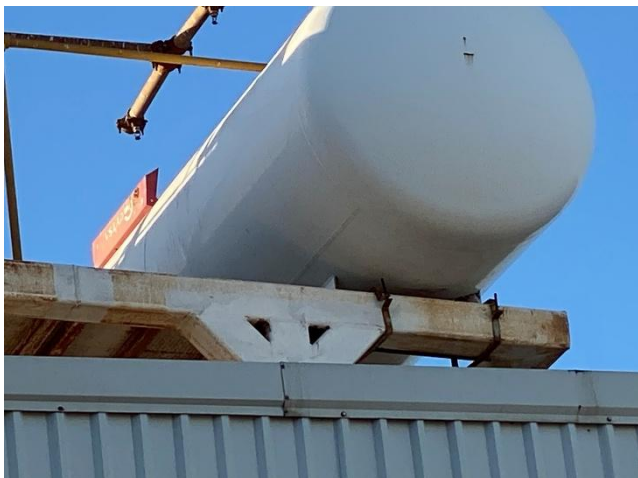
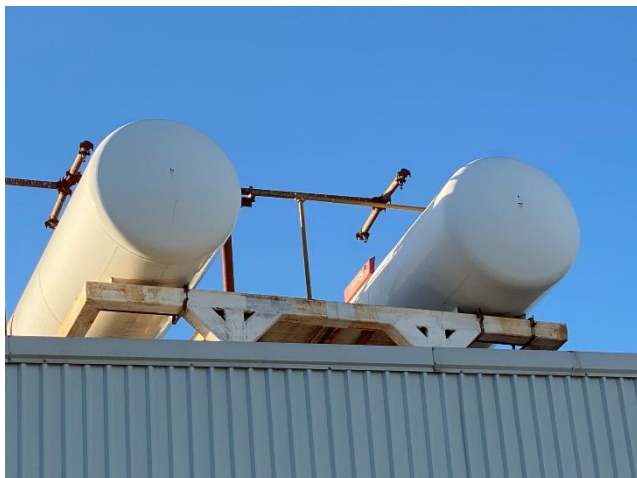
**“ELEMENTOS METÁLICOS, EN BASE DE TANQUES DE GAS”.**
