## DICTAMEN TECNICO ESTRUCTURAL DE INSPECCIÓN VISUAL

### TIENDA LEY SENDERO MOCHIS (#1301)

Bld. Antonio Rosales, No. 2300-Norte, CP. 81233,  
Col. Miguel Hidalgo, Los Mochis, Ahome, Sinaloa.

25 DE MAYO DE 2026

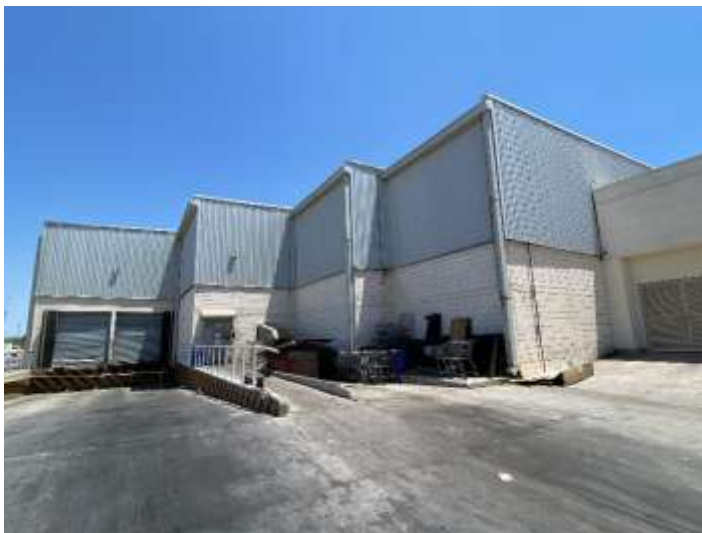
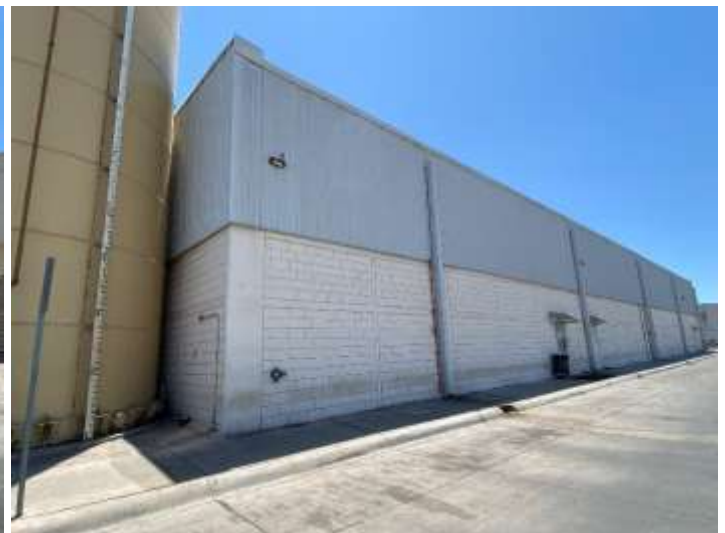
Vistas del exterior de la Edificación, actualmente.

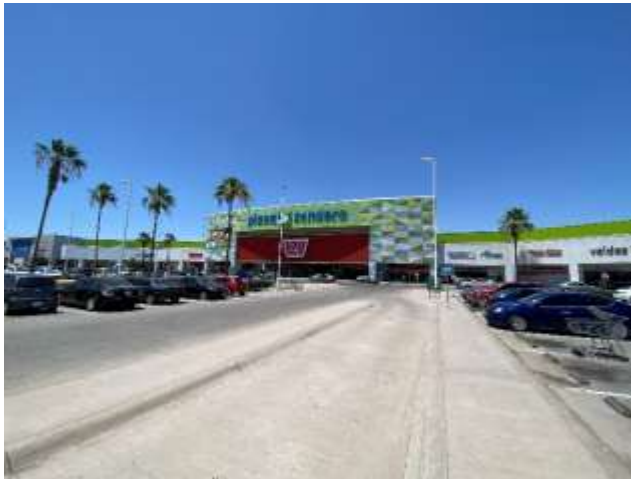
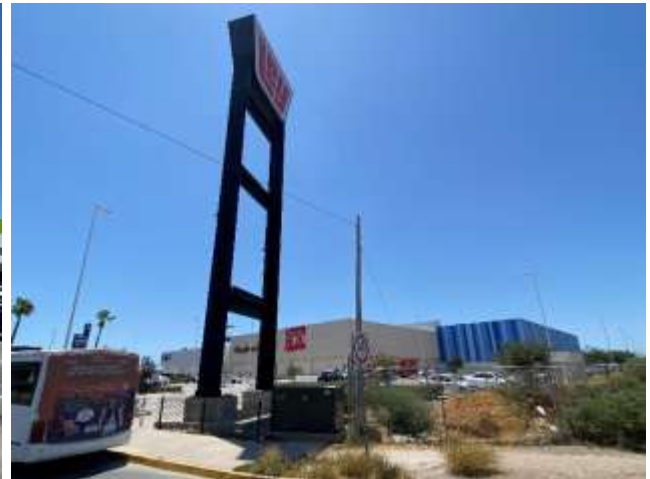
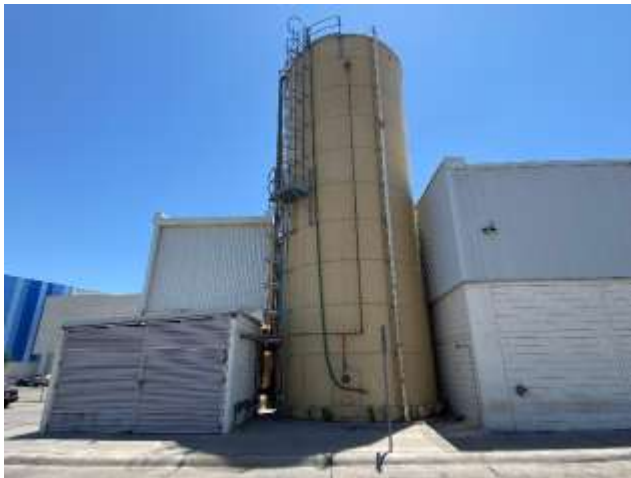
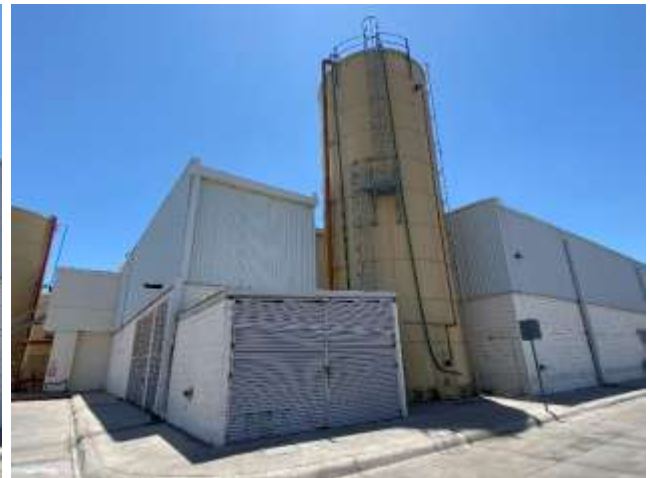
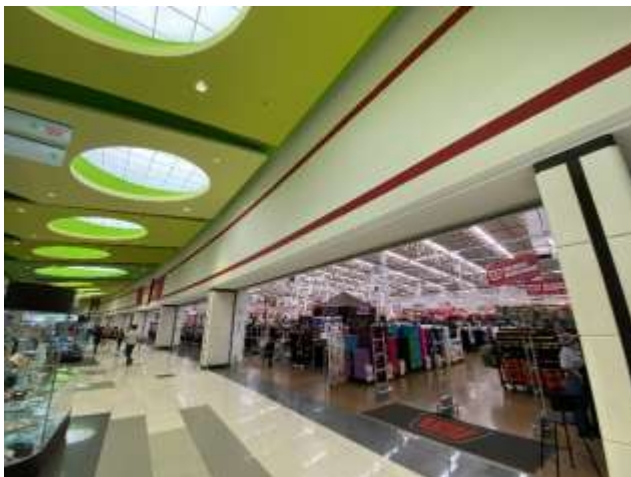
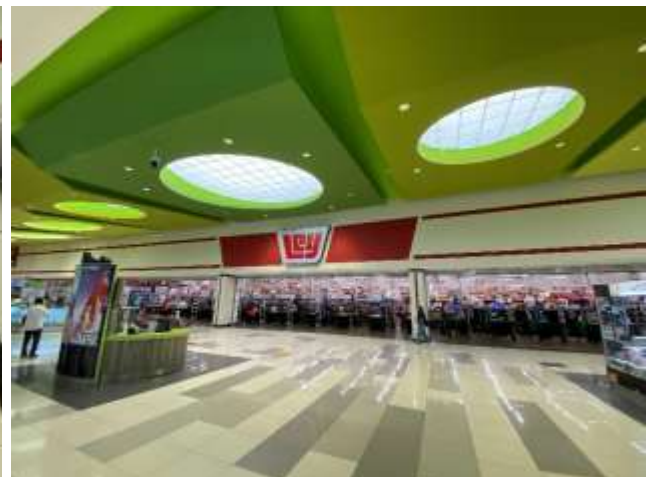
Vistas diversas, del exterior de la Edificación, actualmente.

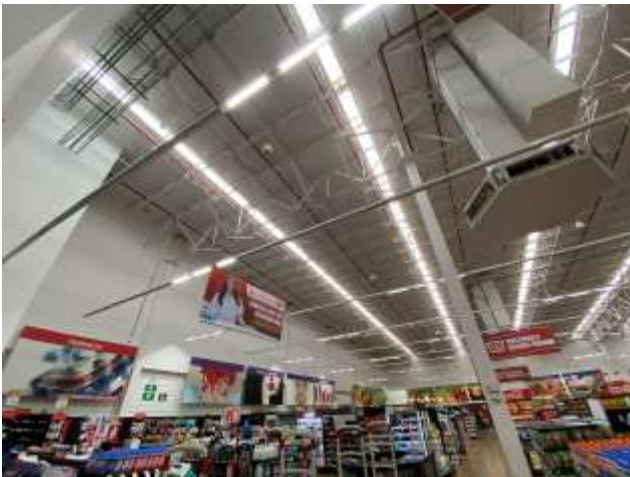
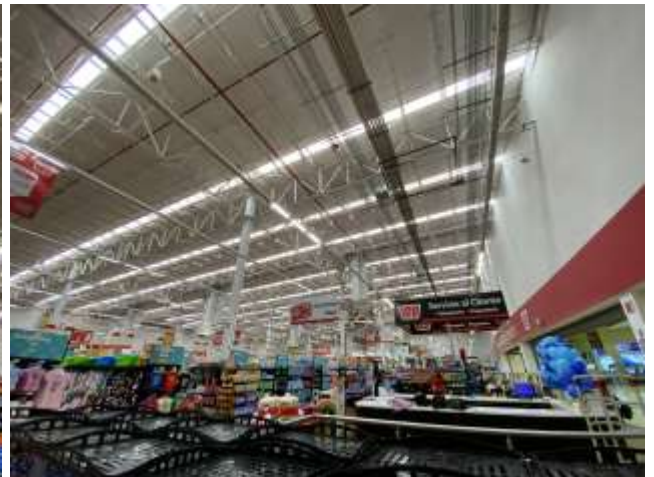
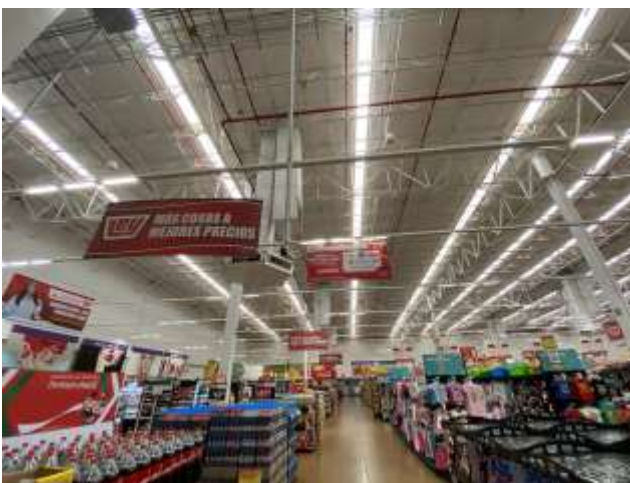
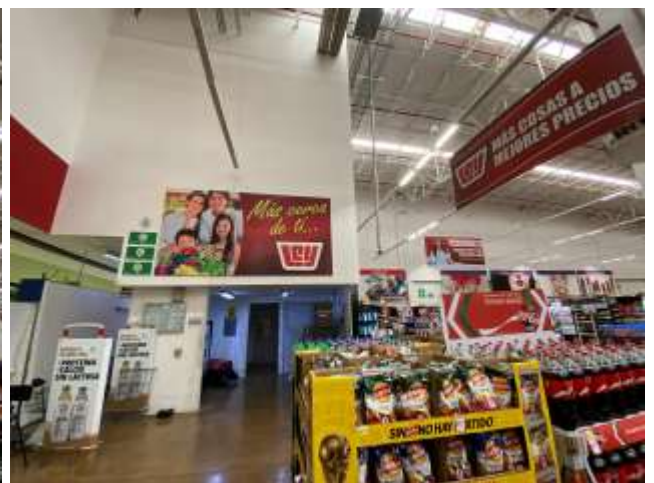
A continuación, mostramos algunas fotografías representativas de la inspección estructural, que fueron recabadas en nuestra inspección física, el día **21 de Mayo de 2026**. Además de este informe de inspección, se hace entrega de una carpeta comprimida digital, con todas las fotografías que fueron recabadas como evidencia durante el recorrido de inspección estructural.
