## **DICTAMEN TECNICO ESTRUCTURAL DE INSPECCIÓN VISUAL**

### **TIENDA LEY TABACHINES (#1083)**

C. Lázaro Cárdenas y Doroteo Arango, Tabachines,  
C.P.81200, Los Mochis, Ahome, Sinaloa.

**25 DE MAYO DE 2026**

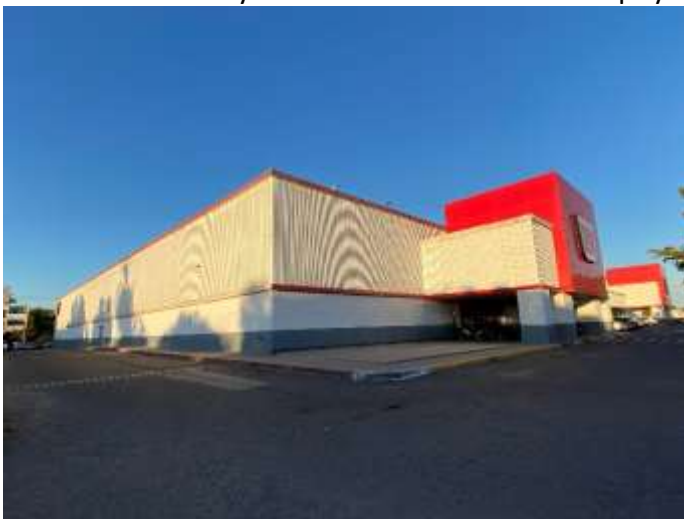
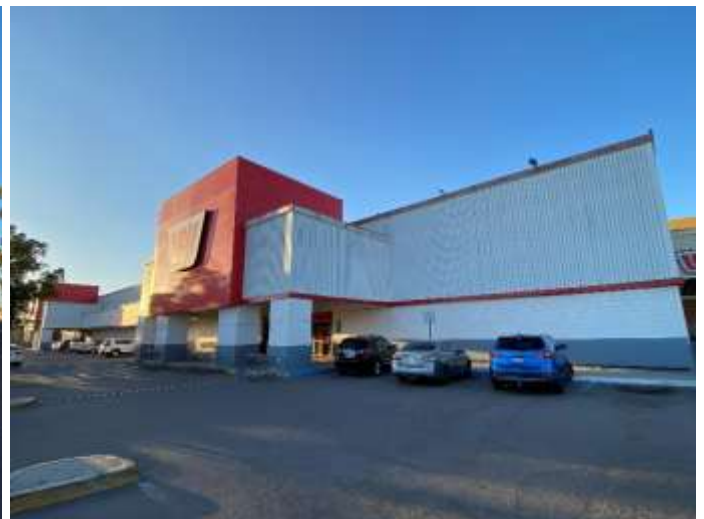
**Vistas del exterior de la Edificación, actualmente.**
