## DICTAMEN TECNICO ESTRUCTURAL DE INSPECCIÓN VISUAL

### TIENDA LEY TRES RÍOS (#1086)

Prolongación Teófilo Noris, No. 1421, CP. 80020,  
Desarrollo Urbano Tres Ríos, Culiacán Sinaloa.

**20 DE ABRIL DE 2026**

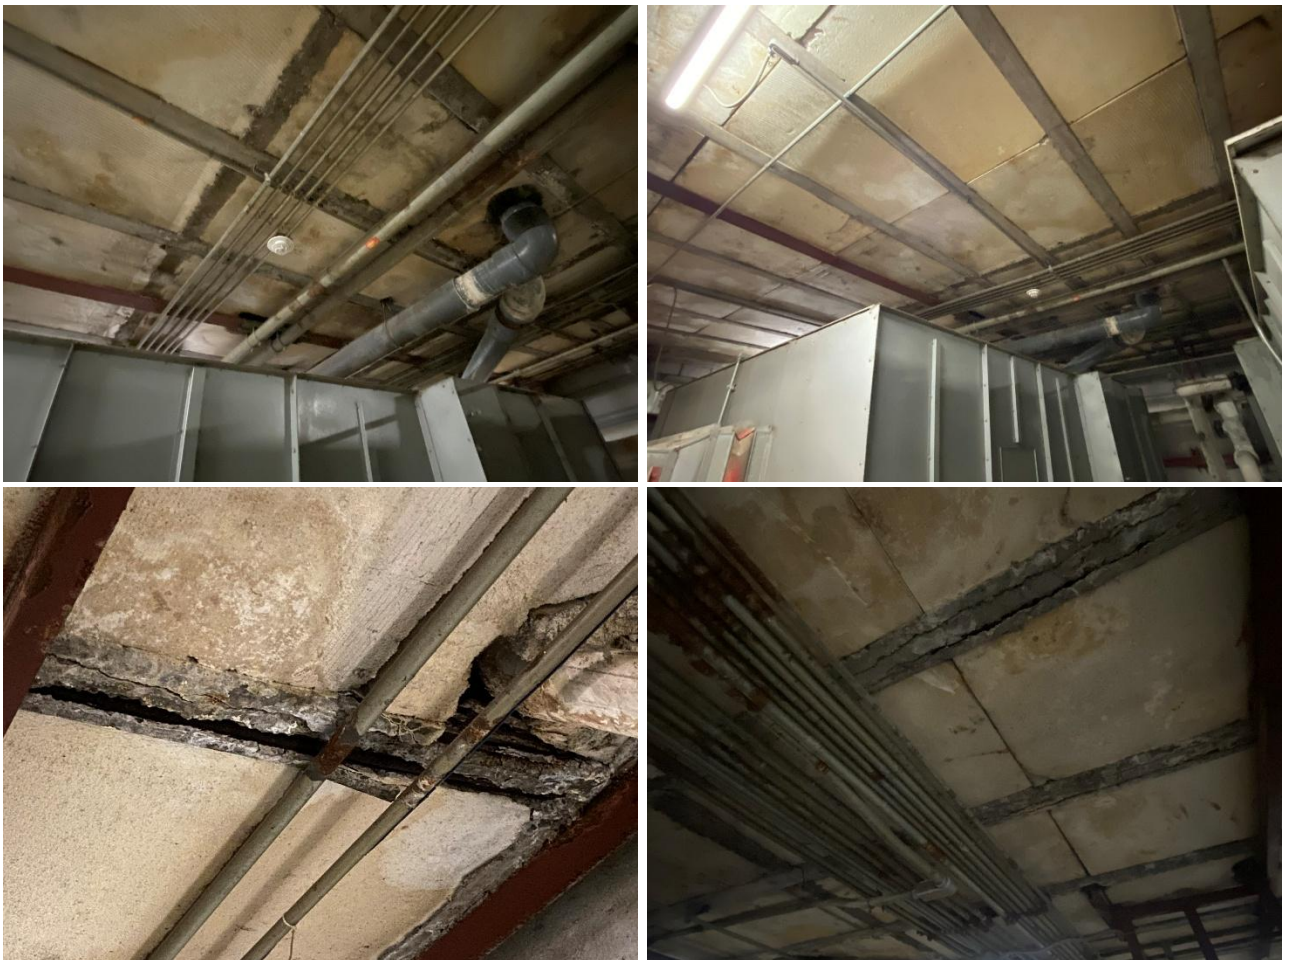
**“VIGUETAS EN SISTEMA DE LOSA DE EQUIPOS, SOBRE CUARTO DE COMPRESORES”.**

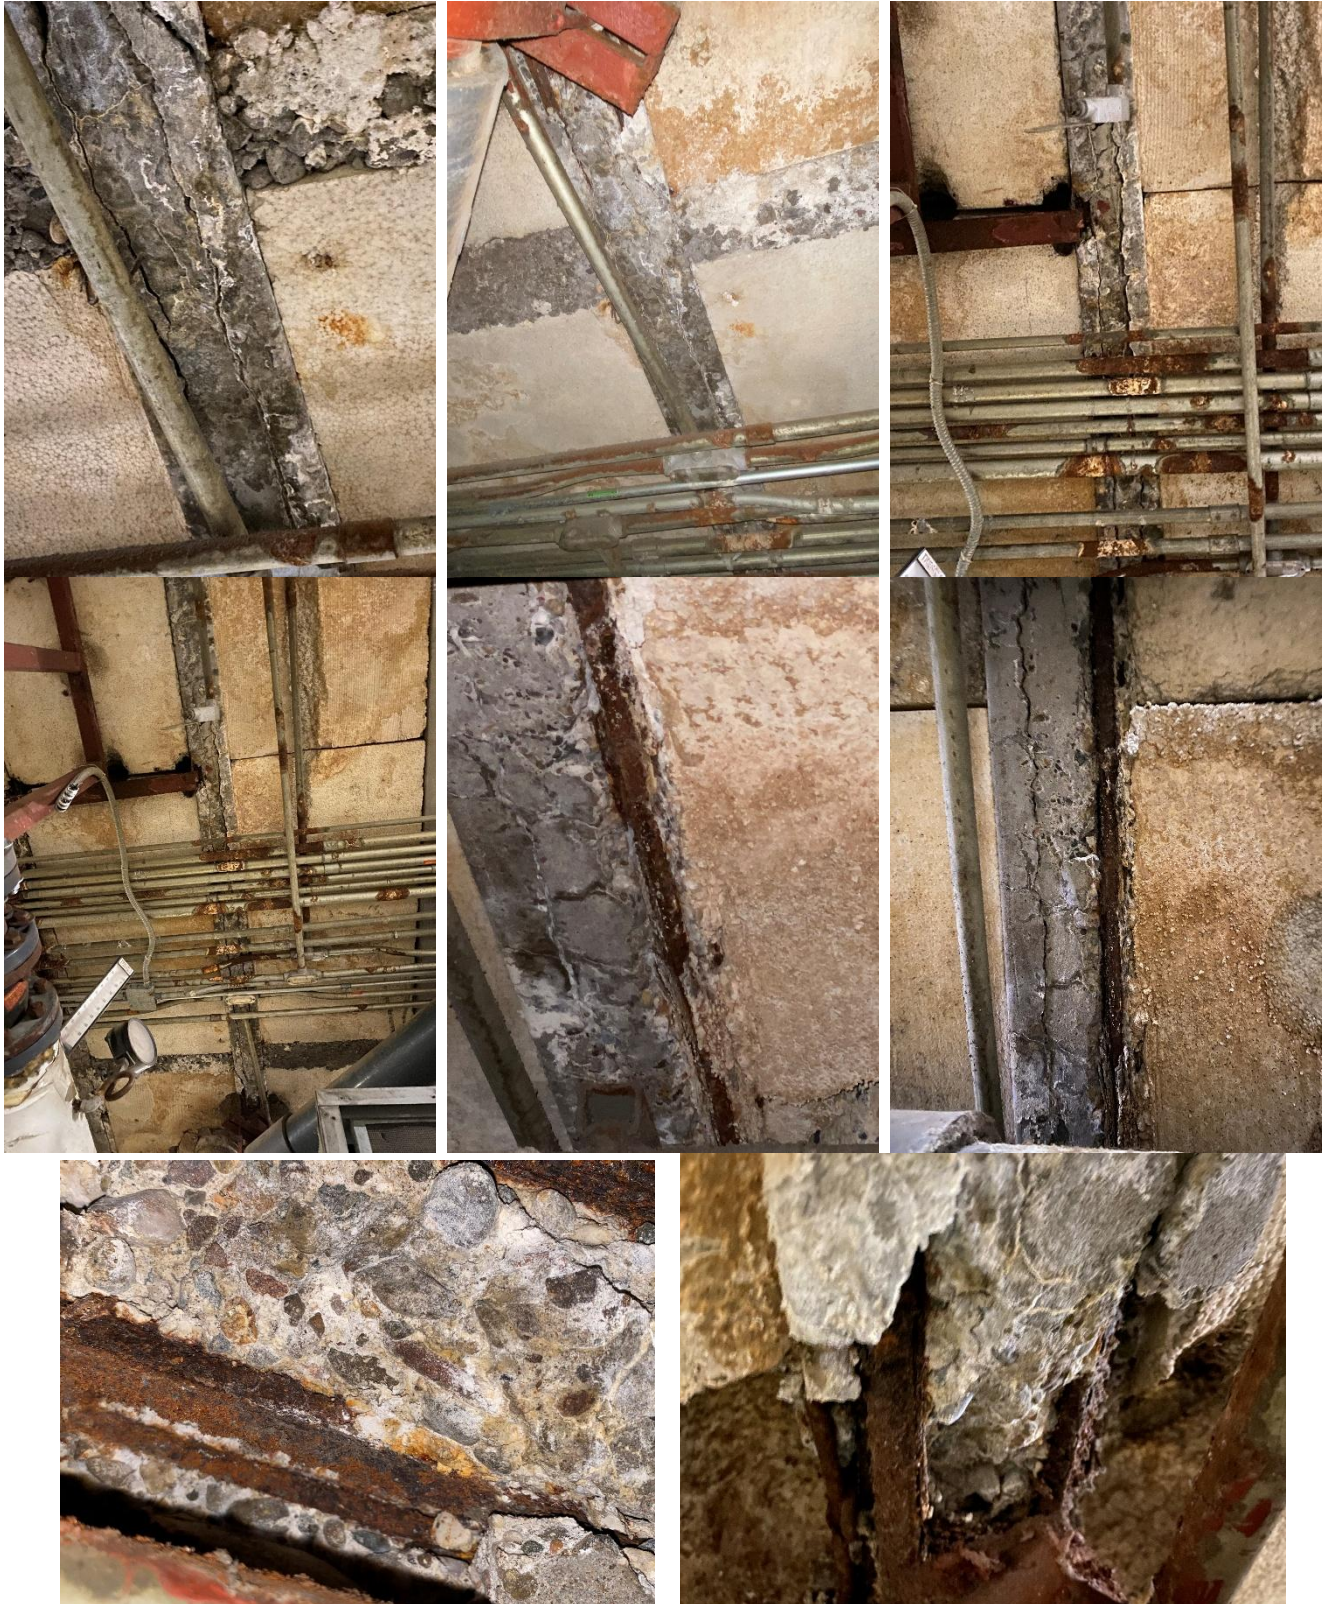
**“VIGUETAS EN SISTEMA DE LOSA DE EQUIPOS, SOBRE CUARTO DE COMPRESORES”.**

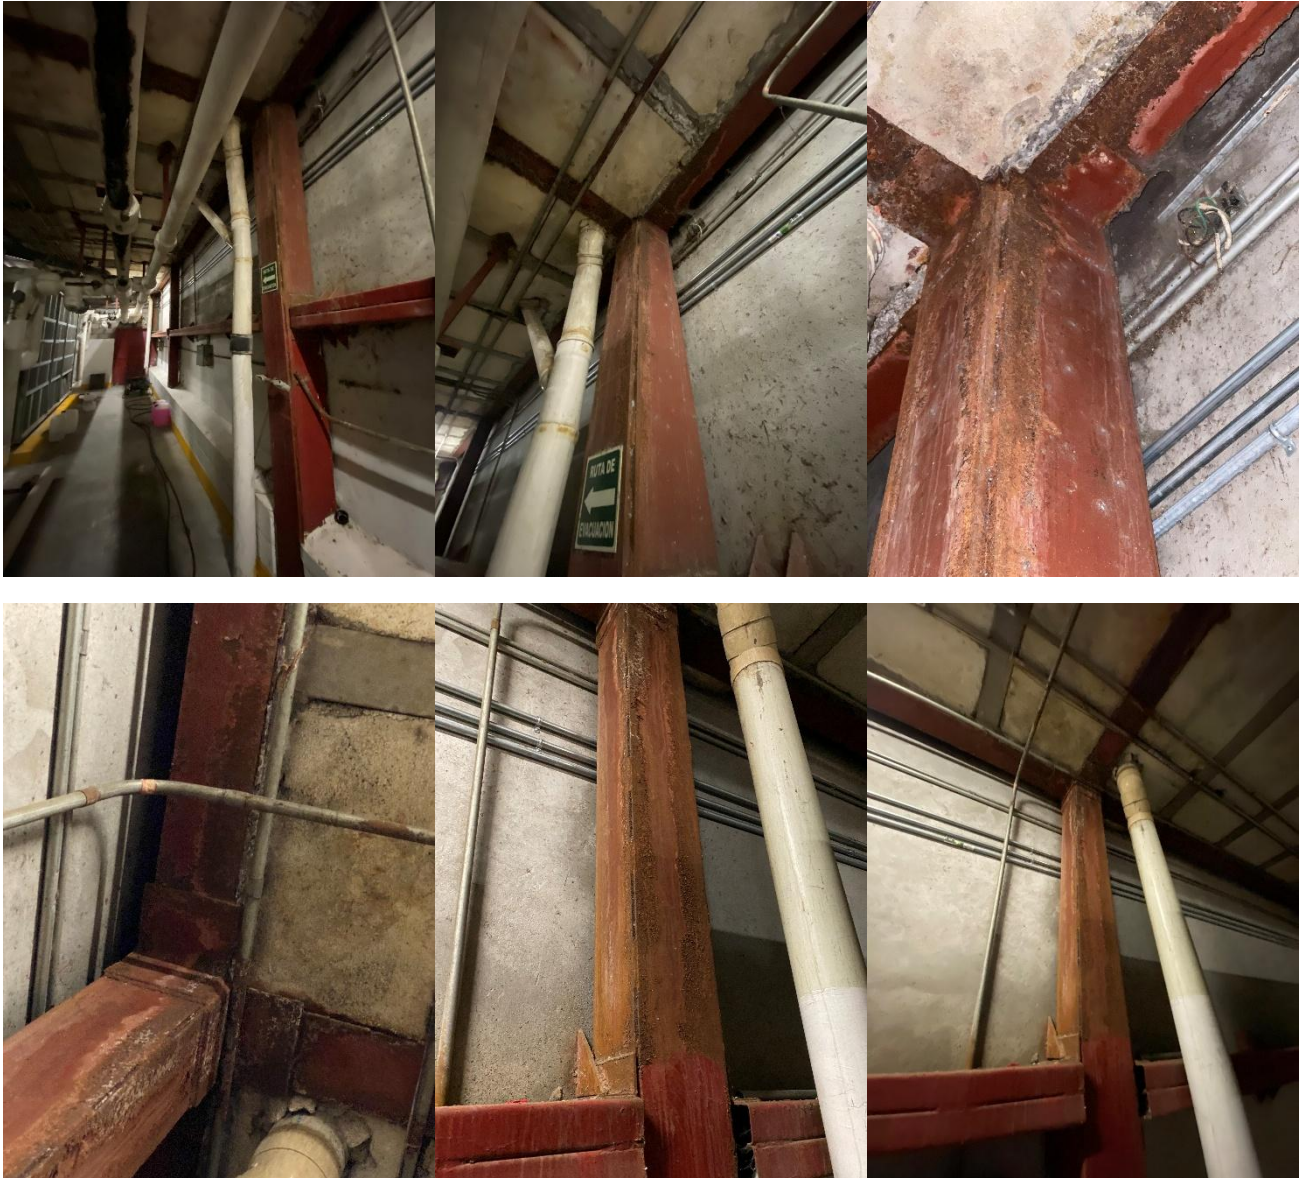
**“VIGAS Y COLUMNAS METÁLICAS, EN SISTEMA DE LOSA DE EQUIPOS, SOBRE CUARTO DE COMPRESORES”.**

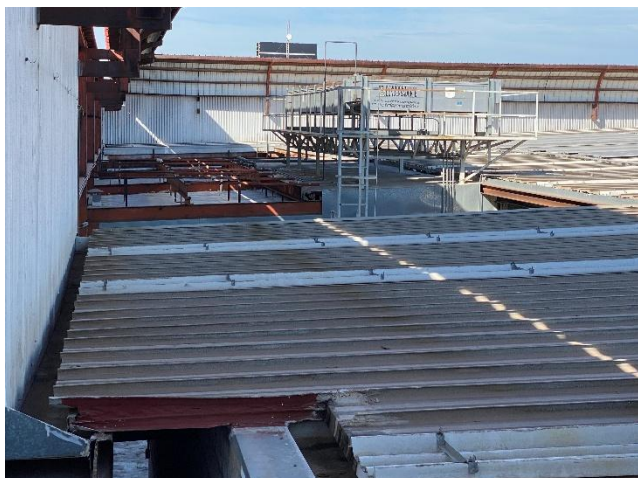
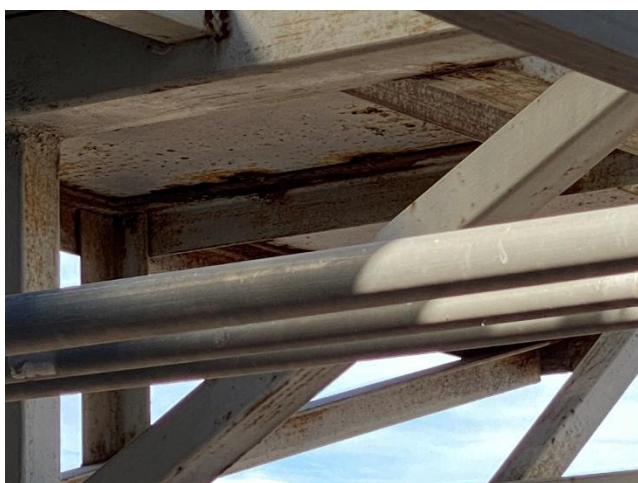
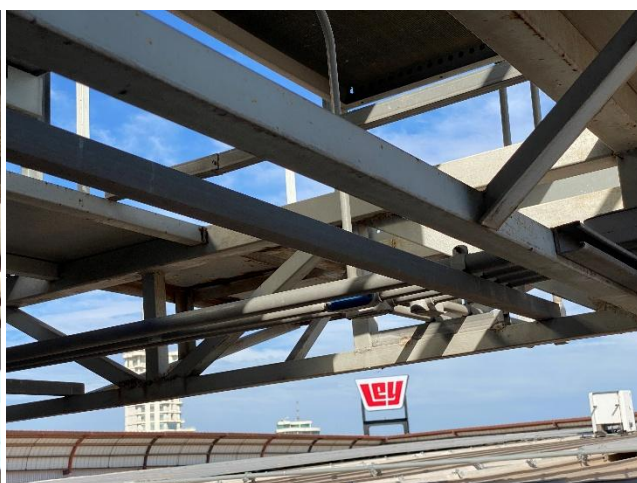
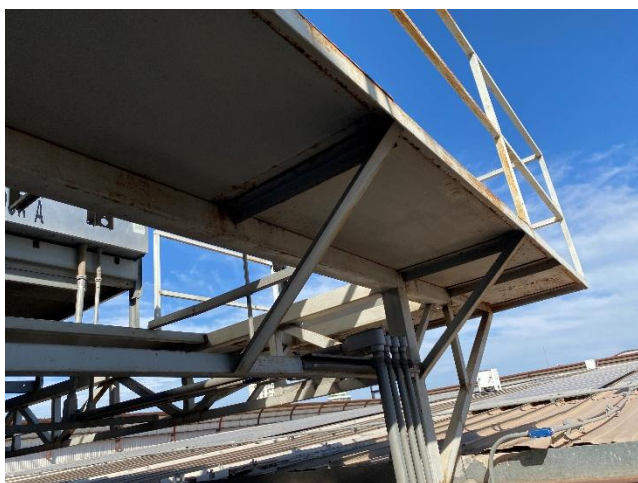
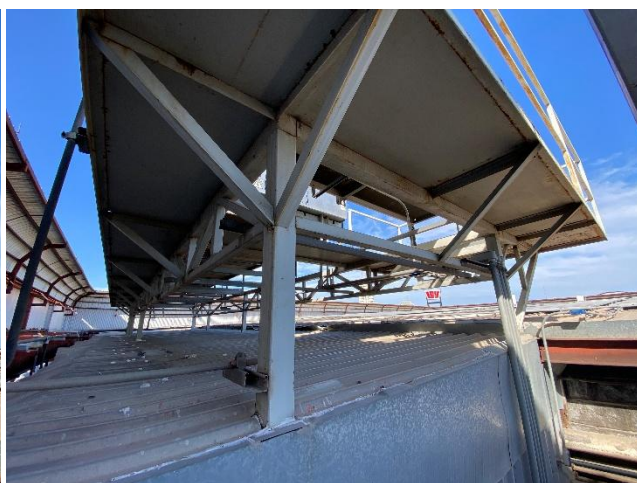
**“ELEMENTOS METÁLICOS EN BASE DE CONDENSADORA DE RACK DE REFRIGERACIÓN”.**

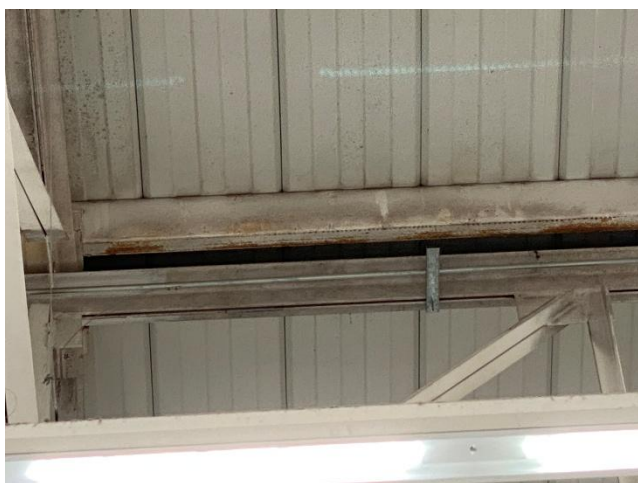
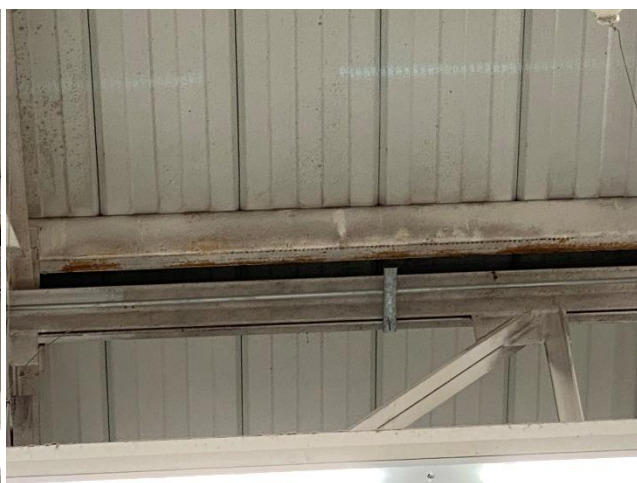
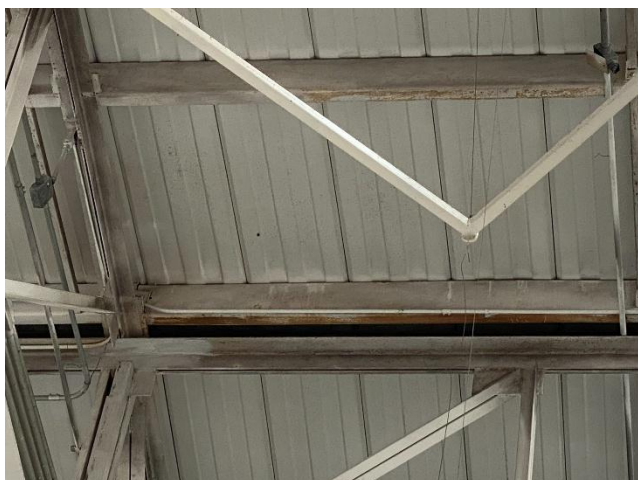
**“POLINES MONTEN (CF) UBICADOS EN LA CUMBRERA, AL INTERIOR DE LA CUBIERTA DE TIENDA”.**

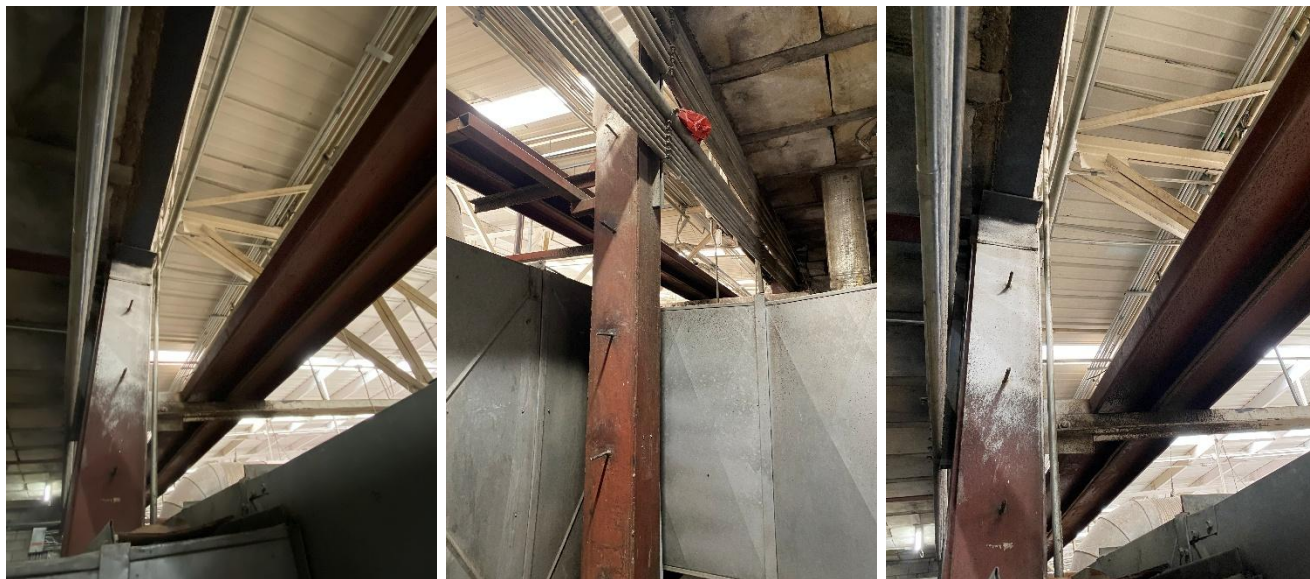
**“EXTREMO DE ARMADURA PRINCIPAL, DE LA CUBIERTA DE LA NAVE”.**
