## DICTAMEN TECNICO ESTRUCTURAL DE INSPECCIÓN VISUAL

### TIENDA LEY VILLA JUAREZ CENTRO (#1340)

Calle Fco. Zarco, #200 Ote., Col. Primera Ampliación,  
CP. 80378, Villa Benito Juárez, Navolato, Sinaloa.

**20 DE ABRIL DE 2026**

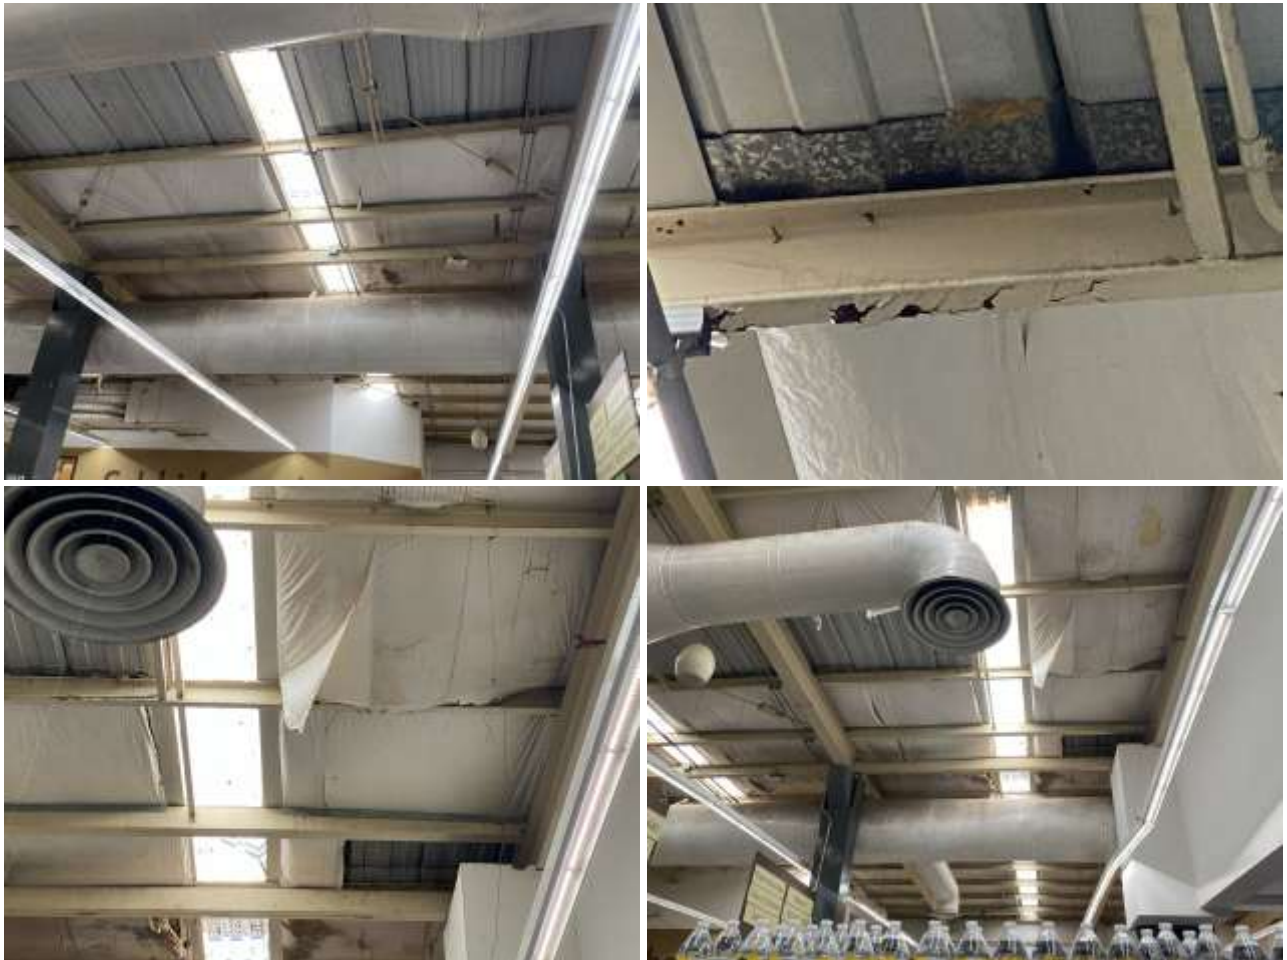
>En lo general, no se aprecian fallas estructurales, ni tampoco deterioros de magnitud importante, pero se requiere llevar a cabo la planeación y ejecución de un proceso de mantenimiento, a los elementos constructivos, que presentan cierto nivel de oxidación, que en esta inspección se les cataloga de tipo superficial. Se deberán aplicar técnicas de limpieza/remoción del óxido, y determinar el nivel de deterioro, antes de aplicar pinturas de protección. Ya que, si la oxidación logra ser removida 100%, exponiendo el metal sano, se puede entonces proceder a pintarse. De lo contrario, se deberá realizar una segunda etapa, bajo un segundo alcance de Inspección Estructural, para determinar si será necesario llevar a cabo un proceso de reforzamiento, para subsanar el deterioro, que en ese caso sería por “corrosión” y no solo por oxidación tipo superficial.

**“LARGUEROS MONTEN, EN ZONA DE TIENDA, *PRESENTAN BASTANTE OXIDACIÓN*”.**

Solamente existen deterioros normales por causa del clima y del intemperismo, que deben subsanarse mediante un programa de mantenimiento preventivo, ya que como se explicó en las **páginas de la 6 a la 7**.

Esto significa, que el establecimiento puede seguir operando de manera normal, ya que no existe riesgo alguno para los usuarios, tanto trabajadores como clientes y/o visitantes. Sin embargo, para que se pueda retirar la etiqueta de "Condicionada", es necesario que al llevar a cabo los trabajos de mantenimiento, se lleve por parte de CASA LEY, una bitácora fotográfica, tomando evidencias en cada uno de los elementos constructivos que se les dio mantenimiento. Para ello, deberán considerarse fotografías en dicha bitácora, del **Antes, Durante y Después**, de los trabajos realizados. Solo así, se podrá dejar constancia y evidencia documental de ello.

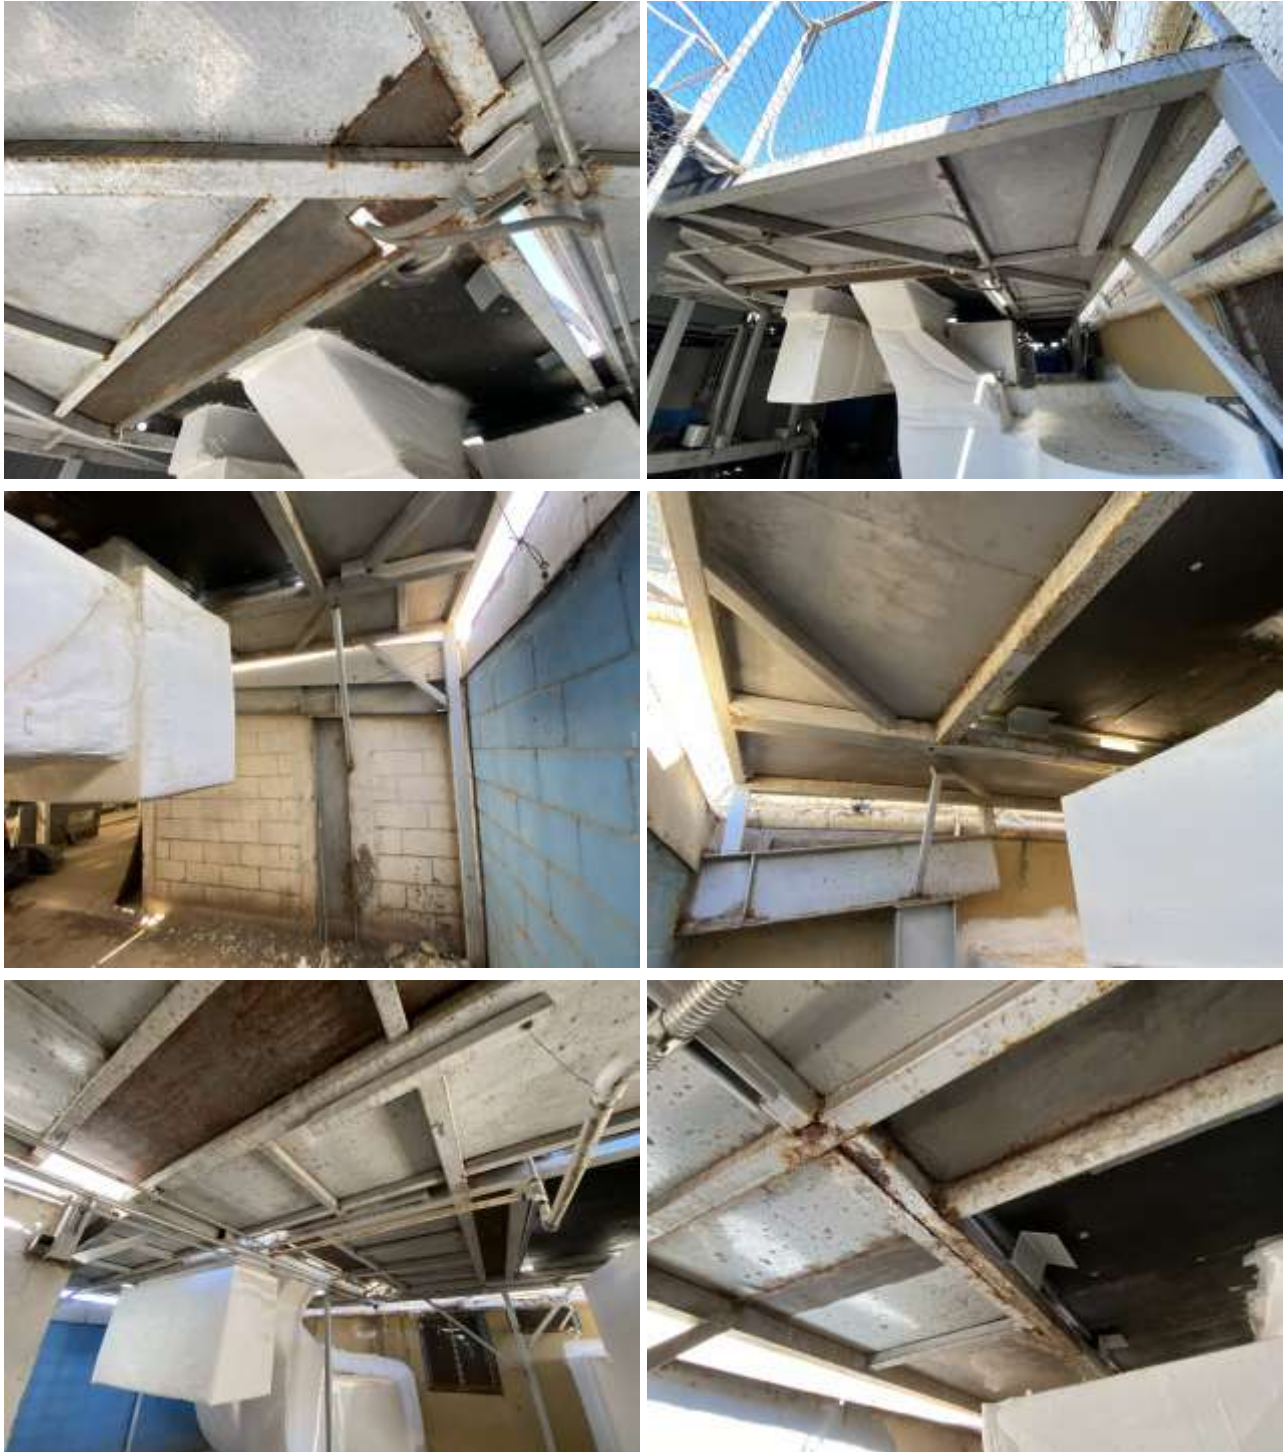
**“ELEMENTOS DE BASE DE COMPRESOR DE RACK DE REFR., *PRESENTAN BASTANTE OXIDACIÓN*”.**
