## DICTAMEN TECNICO ESTRUCTURAL DE INSPECCIÓN VISUAL

### TIENDA LEY VILLA JUAREZ (#1223)

Carretera a las Puentes #201 Sur, Esq. Calle Álamos,  
CP. 80378, Villa Benito Juárez, Navolato, Sinaloa.

**20 DE ABRIL DE 2026**

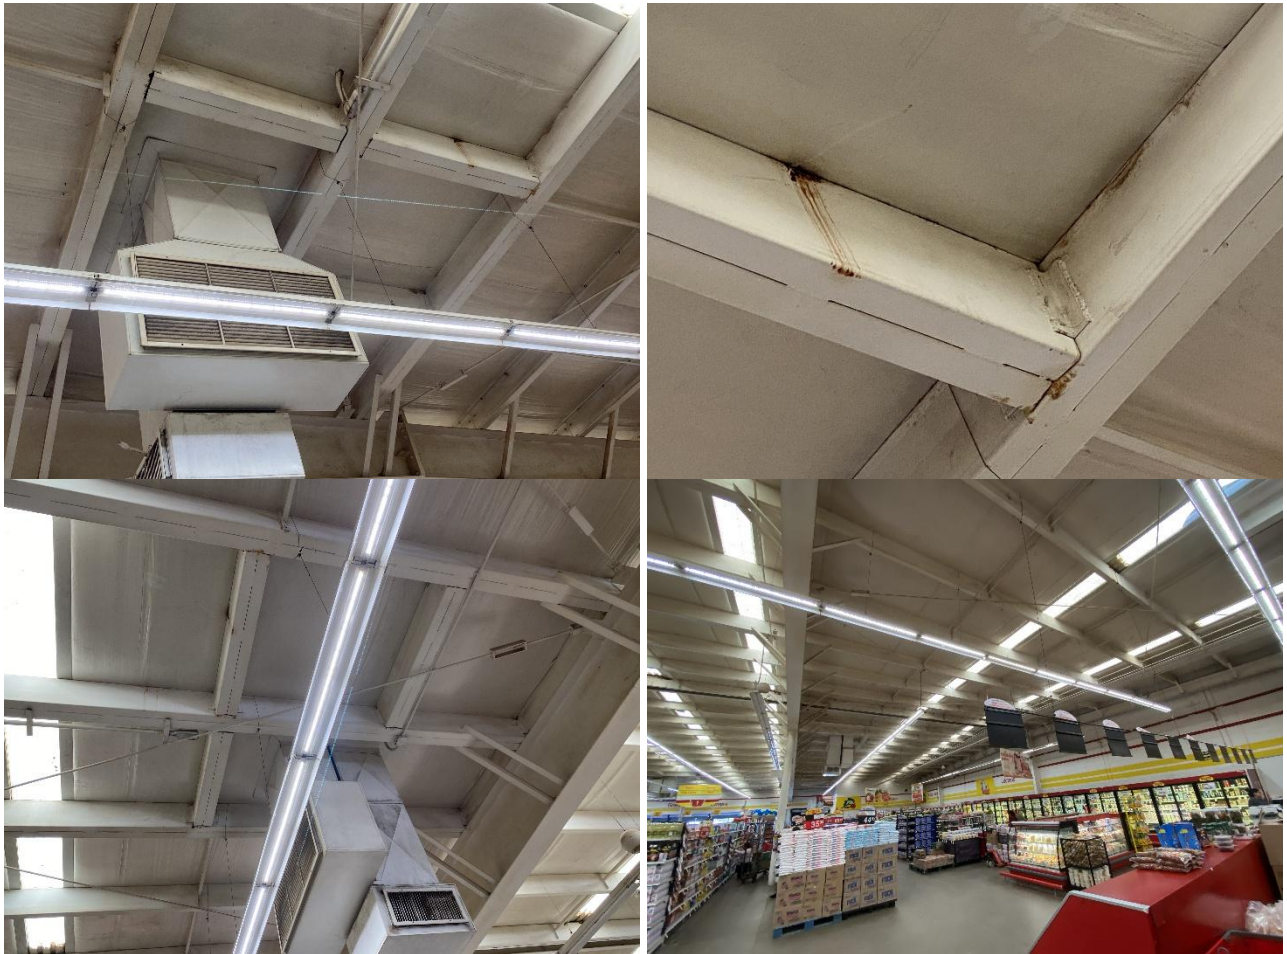
**“LARGUEROS MONTEN, ALREDEDOR DE INYECCIÓN A/A, *PRESENTAN BASTANTE OXIDACIÓN*”.**

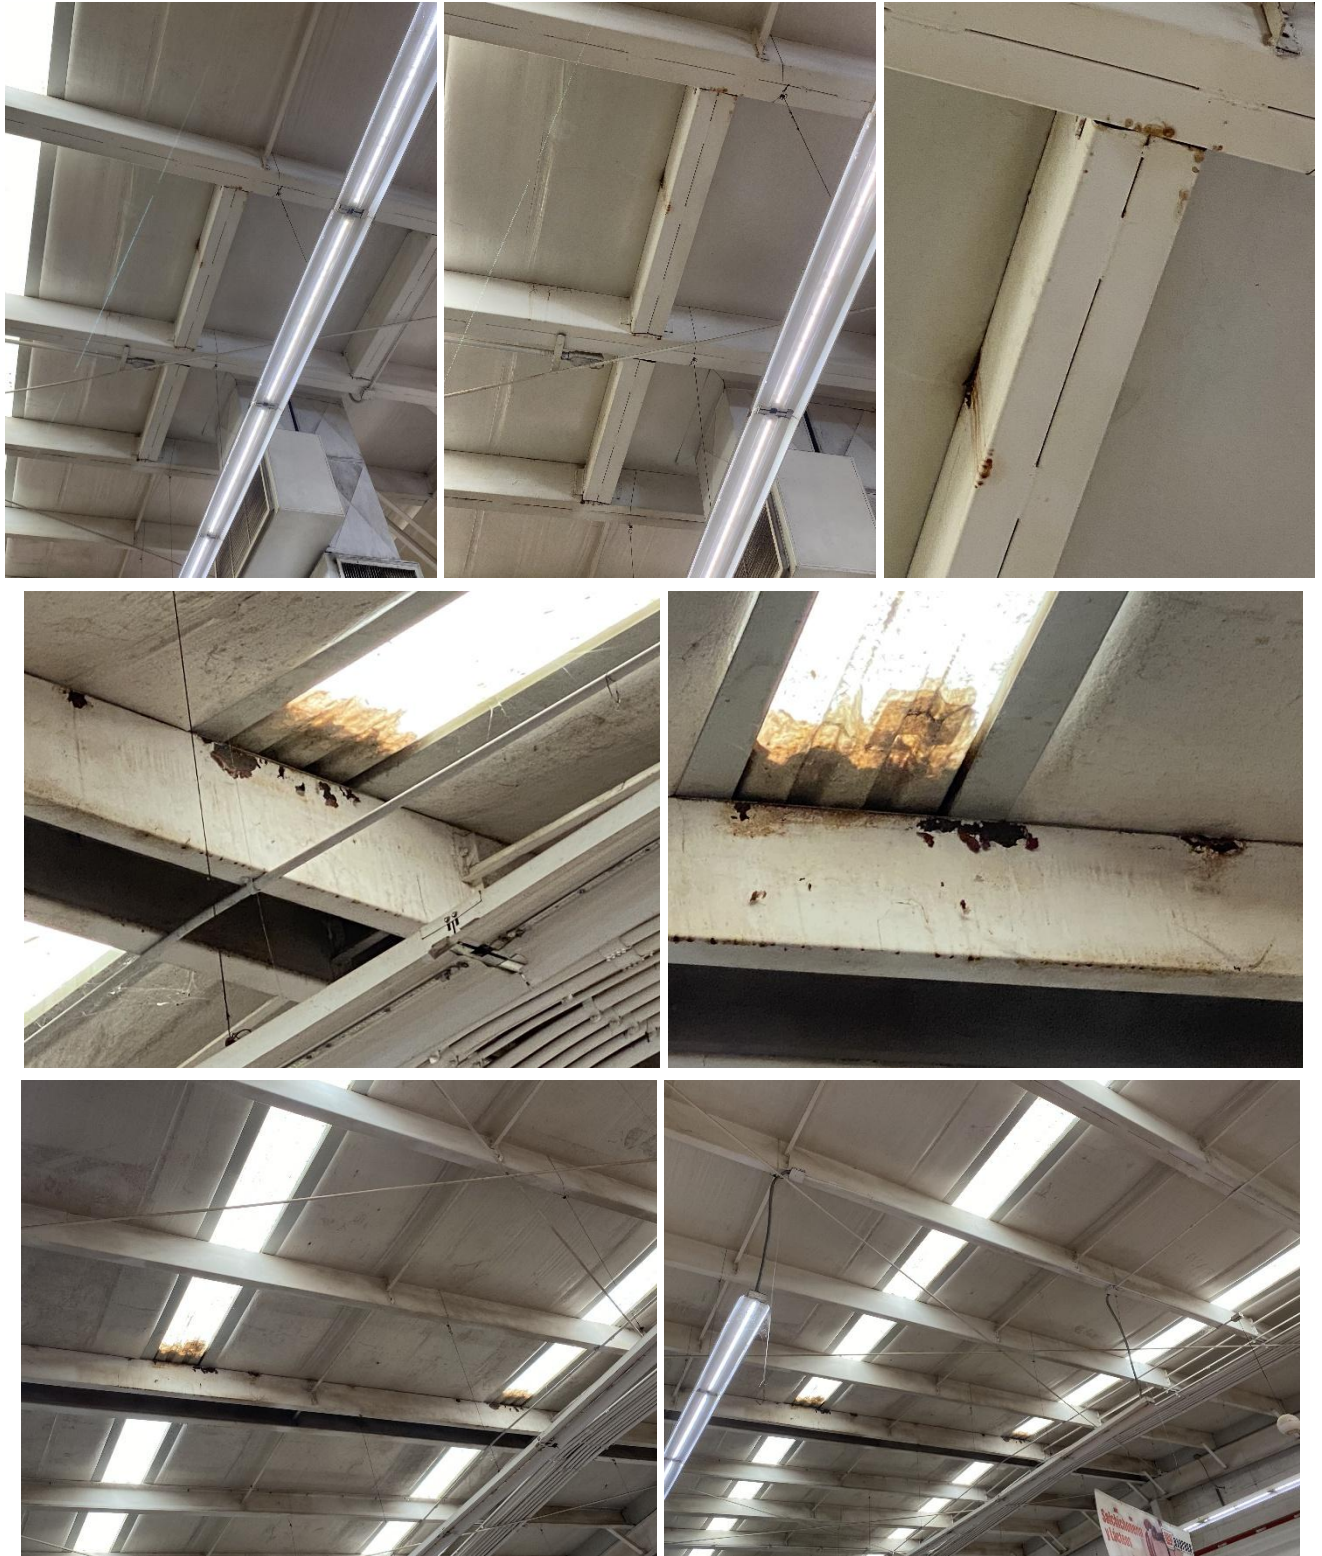
**"LARGUEROS MONTEN, ALREDEDOR DE INYECCIÓN A/A, *PRESENTAN BASTANTE OXIDACIÓN*".  
*EXISTEN DIVERSOS LARGUEROS EN TODA LA CUBIERTA, CON AVANZADO GRADO DE OXIDACIÓN***

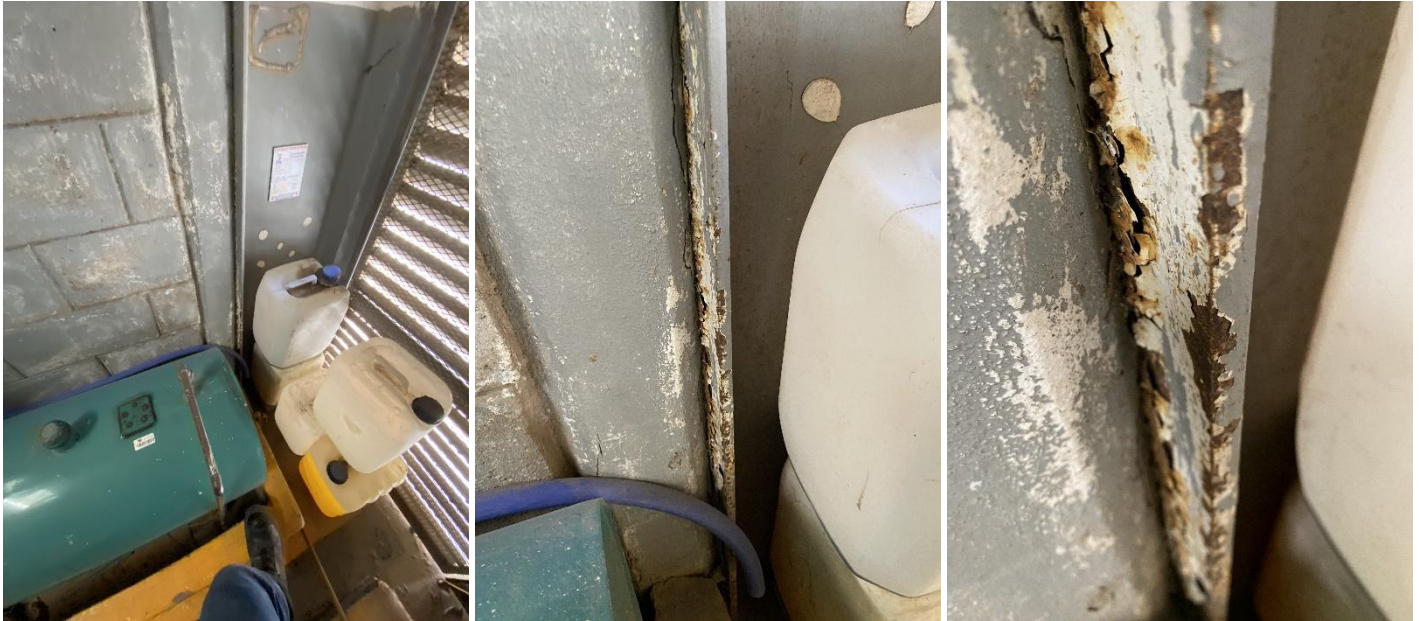
“PATÍN DE COLUMNA EN CUARTO DE PLANTA DE EMERGENCIA, **PRESENTAN BASTANTE OXIDACIÓN**”.

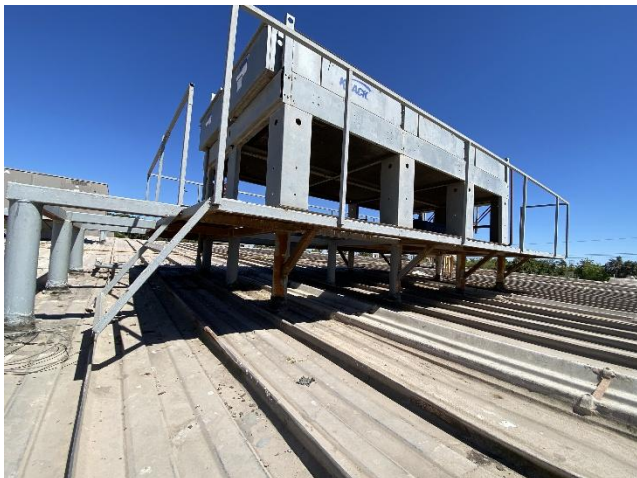
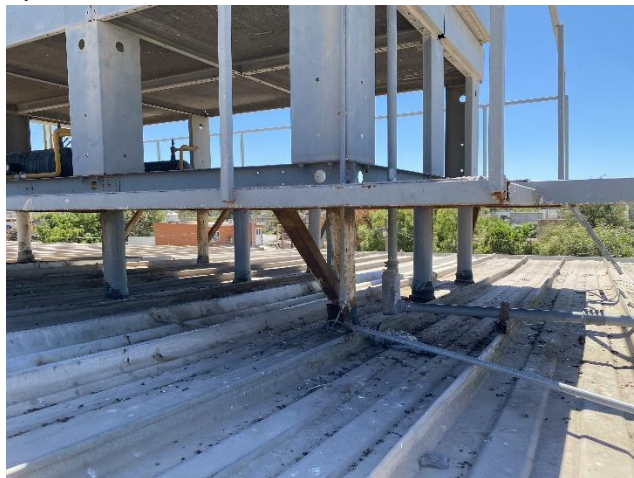
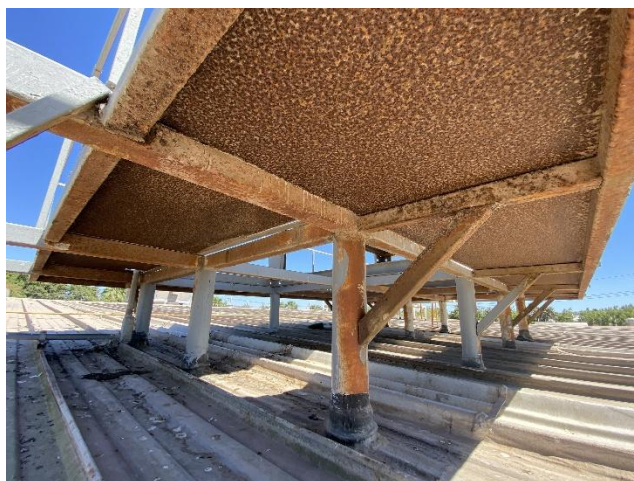
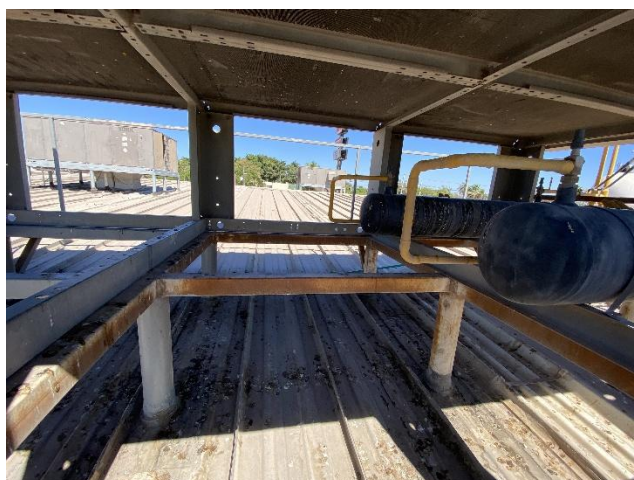
**“ELEMENTOS DE BASE DE COMPRESOR DE RACK DE REFR., *PRESENTAN BASTANTE OXIDACIÓN*”.**

>En lo general, no se aprecian fallas estructurales, ni tampoco deterioros de magnitud importante, pero se requiere llevar a cabo la planeación y ejecución de un proceso de mantenimiento, a los elementos constructivos, que presentan cierto nivel de oxidación, que en esta inspección se les cataloga de tipo superficial. Se deberán aplicar técnicas de limpieza/remoción del óxido, y determinar el nivel de deterioro, antes de aplicar pinturas de protección. Ya que, si la oxidación logra ser removida 100%, exponiendo el metal sano, se puede entonces proceder a pintarse. De lo contrario, se deberá realizar una segunda etapa, bajo un segundo alcance de Inspección Estructural, para determinar si será necesario llevar a cabo un proceso de reforzamiento, para subsanar el deterioro, que en ese caso sería por “corrosión” y no solo por oxidación tipo superficial.

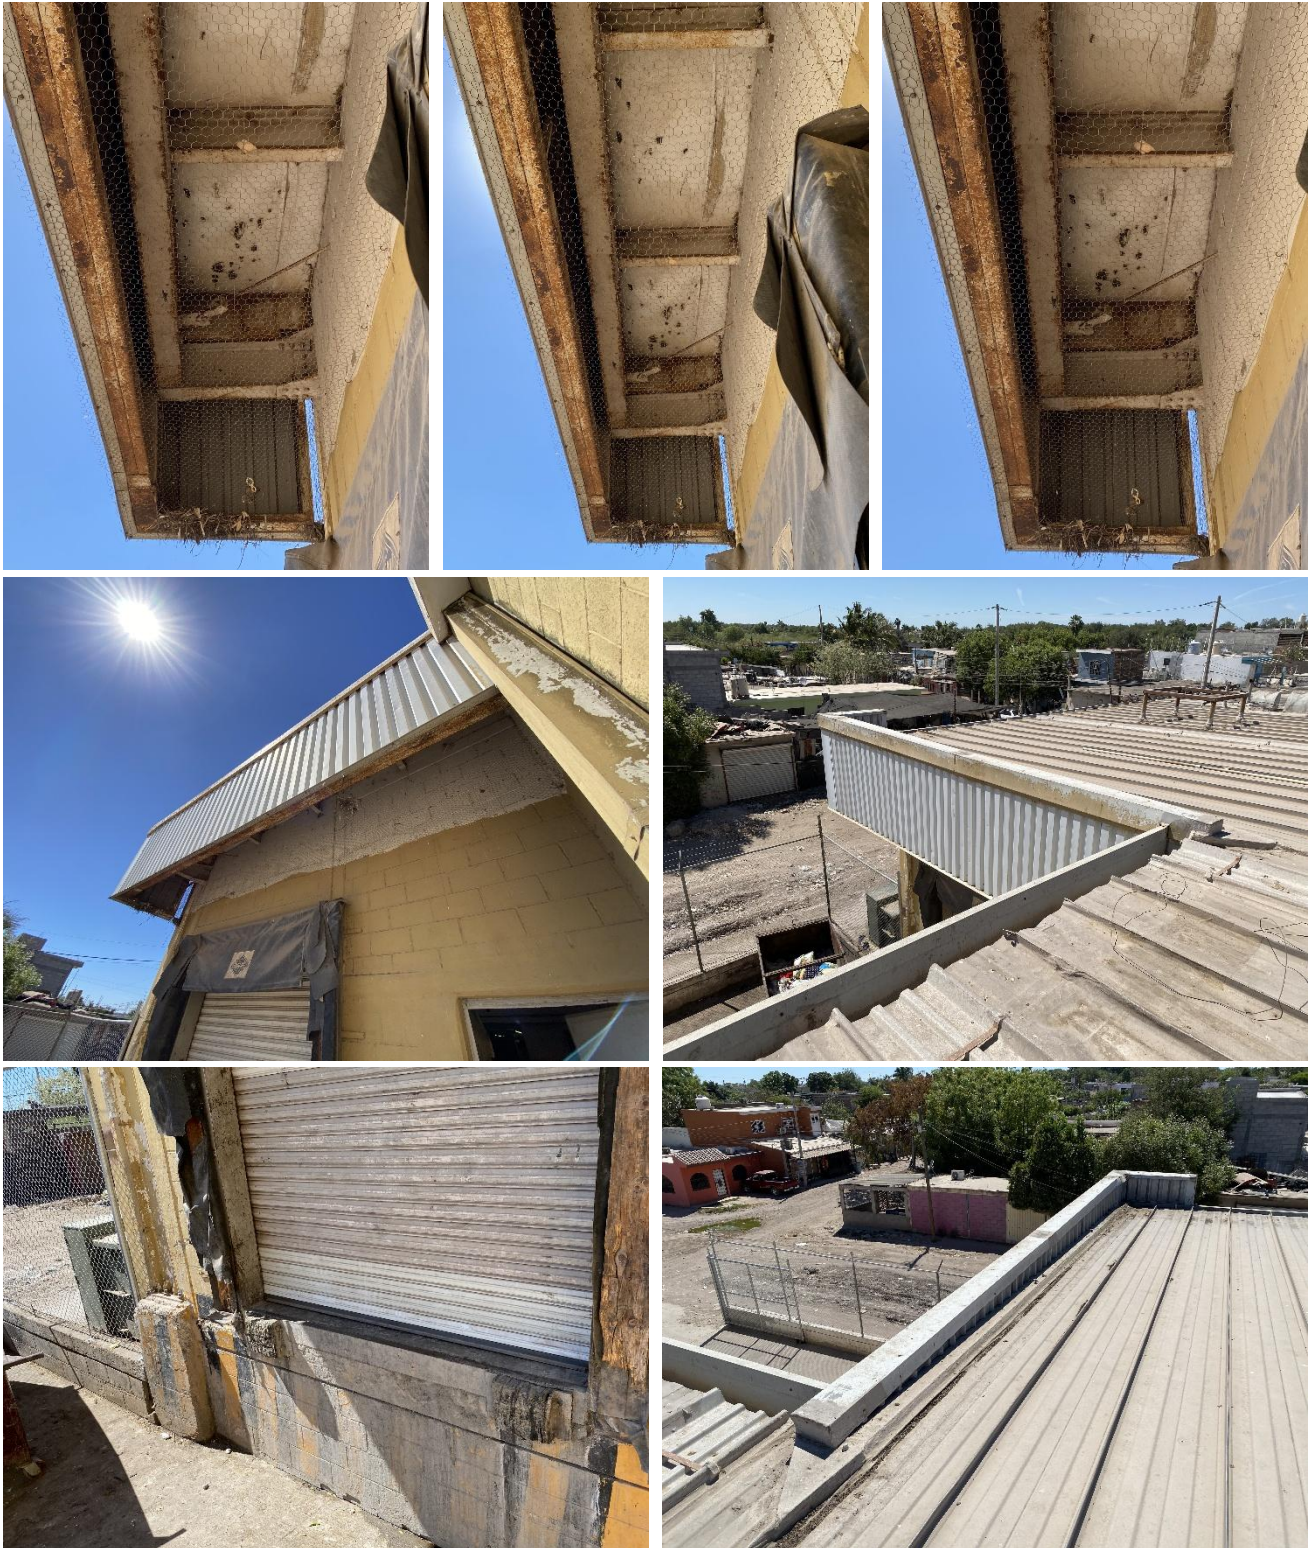
**"ELEMENTOS DEL VOLADO EN CUBIERTA DE ANDÉN, *PRESENTAN BASTANTE OXIDACIÓN*".**
