## **DICTAMEN TECNICO ESTRUCTURAL DE INSPECCIÓN VISUAL**

### **TIENDA LEY EXPRESS ZACATECAS (#1174)**

Blvd. Zacatecas, #1331, Fracc. San Rafael,  
CP. 81249, Los Mochis, Ahome, Sinaloa.

**25 DE MAYO DE 2026**

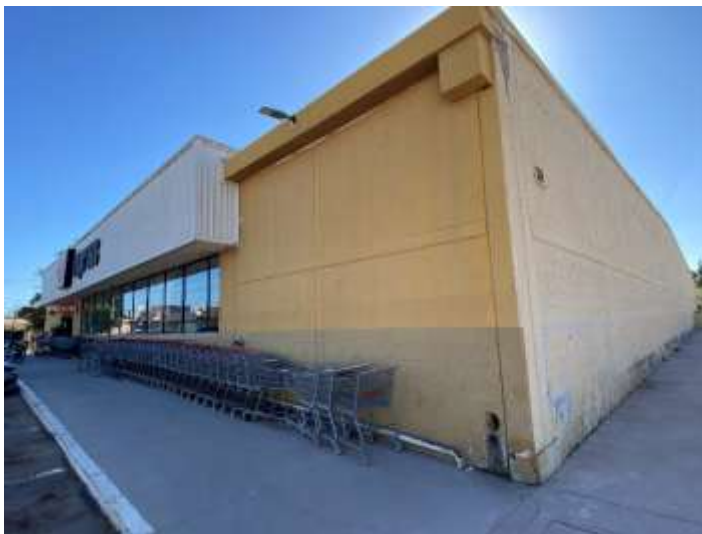
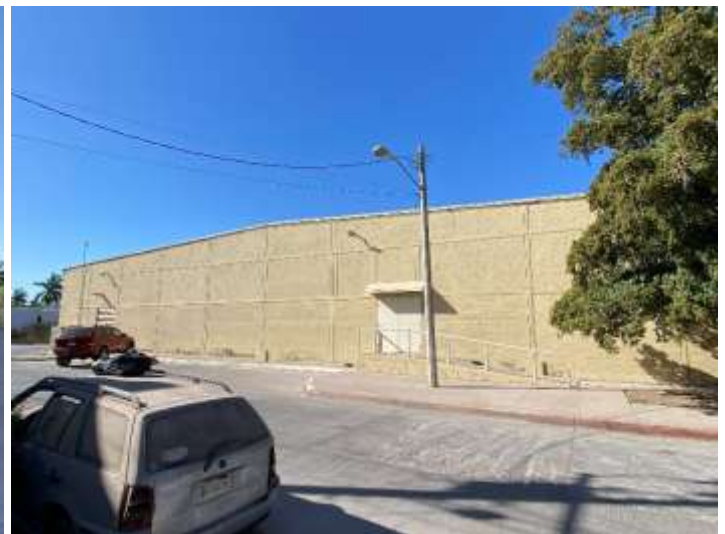
**Vistas del exterior de la Edificación, actualmente.**
