## DICTAMEN TECNICO ESTRUCTURAL DE INSPECCIÓN VISUAL

### TIENDA LEY MAYOREO GUAMUCHIL (#2008)

Guadalupe Victoria, No. 49, Zona Centro, CP. 81400,  
Guamúchil, Sinaloa.

**20 DE ABRIL DE 2026**

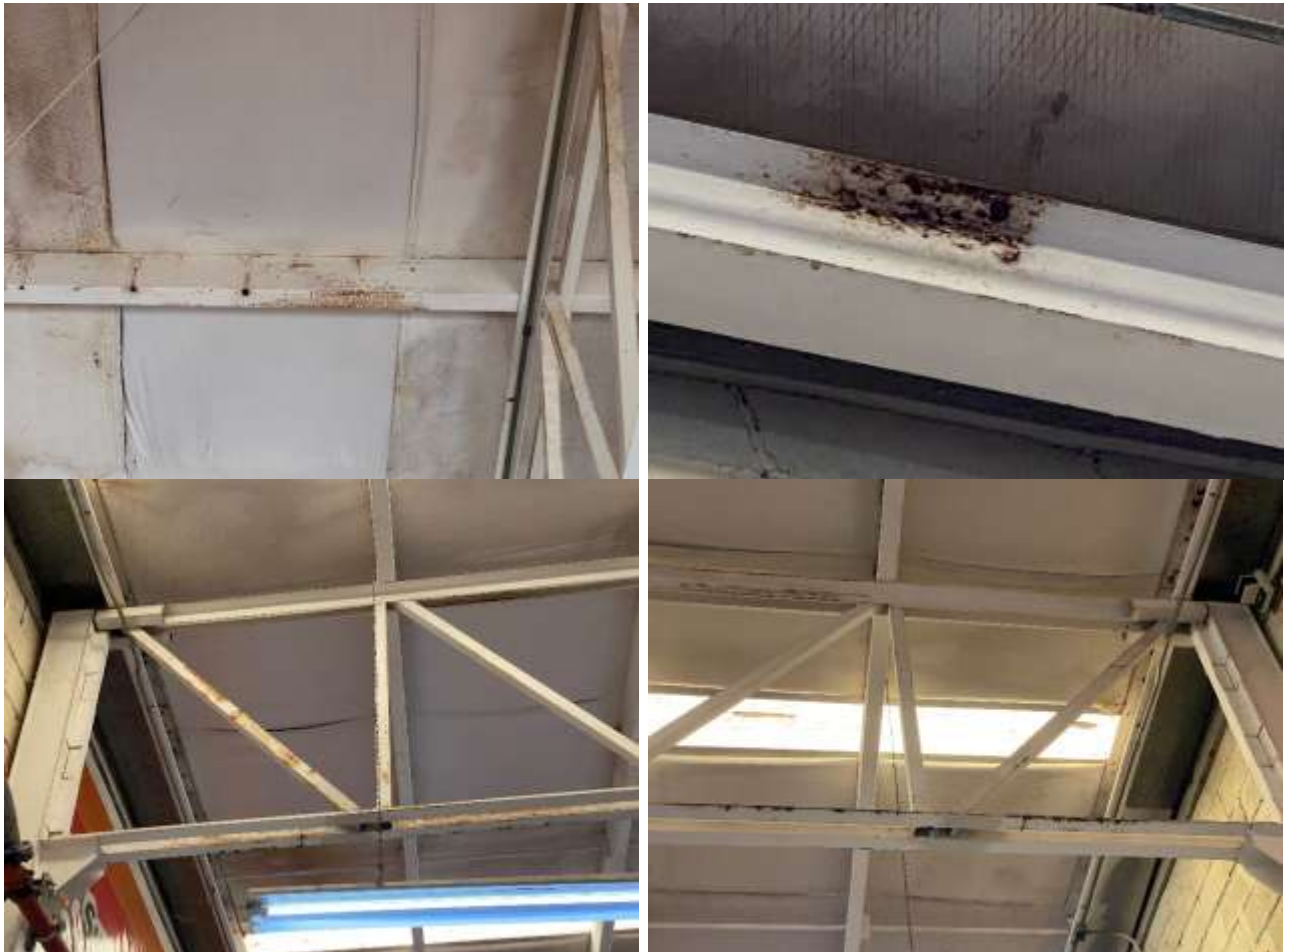
#### FOTOGRAFÍAS EN ELEMENTOS QUE PRESENTAN OXIDACIÓN:

**“DIVERSAS ARMADURAS, VIGAS IR Y LARGUEROS MONTEN, PRESENTAN OXIDACIÓN”.**

>En lo general, no se aprecian fallas estructurales, ni tampoco deterioros de magnitud importante, pero se requiere llevar a cabo la planeación y ejecución de un proceso de mantenimiento, a los elementos constructivos, que presentan cierto nivel de oxidación, que en esta inspección se les cataloga de tipo superficial. Se deberán aplicar técnicas de limpieza/remoción del óxido, y determinar el nivel de deterioro, antes de aplicar pinturas de protección. Ya que, si la oxidación logra ser removida 100%, exponiendo el metal sano, se puede entonces proceder a pintarse. De lo contrario, se deberá realizar una segunda etapa, bajo un segundo alcance de Inspección Estructural, para determinar si será necesario llevar a cabo un proceso de reforzamiento, para subsanar el deterioro, que en ese caso sería por “corrosión” y no solo por oxidación tipo superficial.

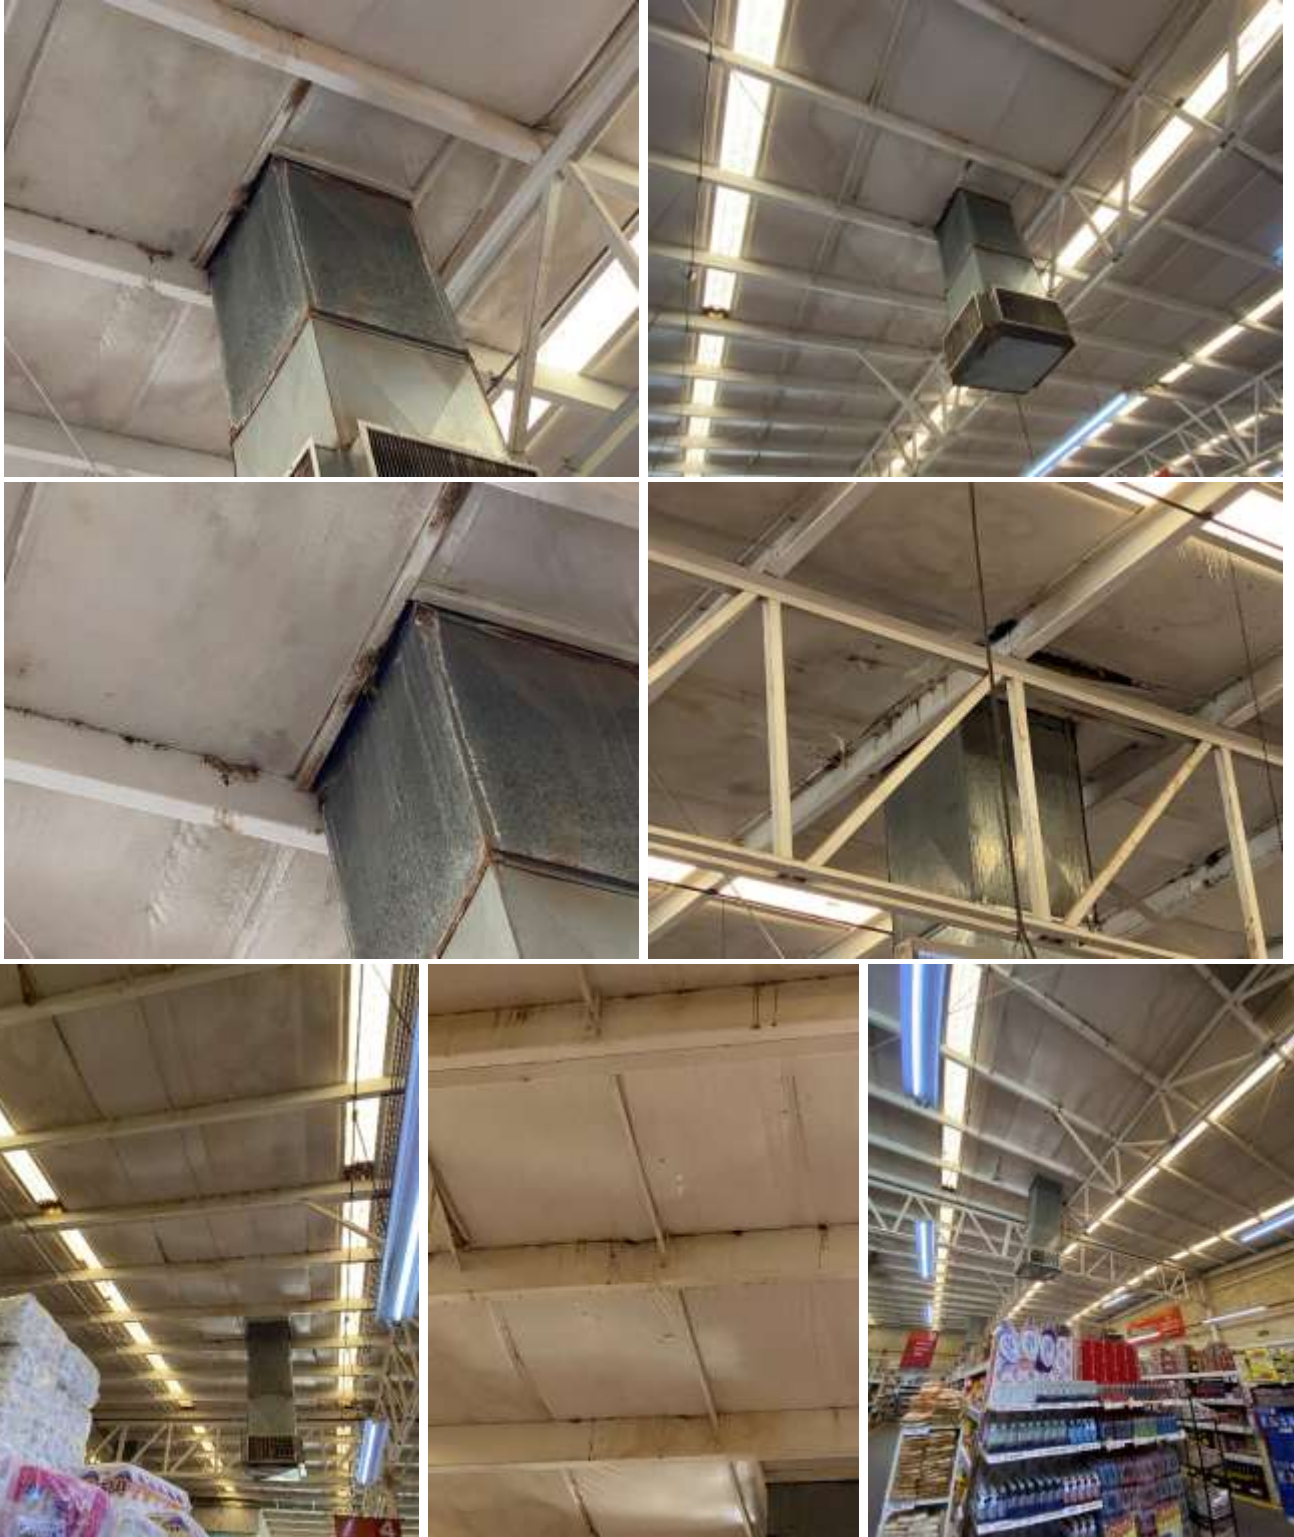
**FOTOGRAFÍAS EN ELEMENTOS QUE PRESENTAN OXIDACIÓN:**

**“DIVERSAS ARMADURAS, VIGAS IR Y LARGUEROS MONTEN, PRESENTAN OXIDACIÓN”.**
