## DICTAMEN TECNICO ESTRUCTURAL DE INSPECCIÓN VISUAL

### TIENDA LEY MAYOREO TABACHINES (#2067)

C. Lázaro Cárdenas y Doroteo Arango, Tabachines,  
C.P.81200, Los Mochis, Ahome, Sinaloa.

**25 DE MAYO DE 2026**

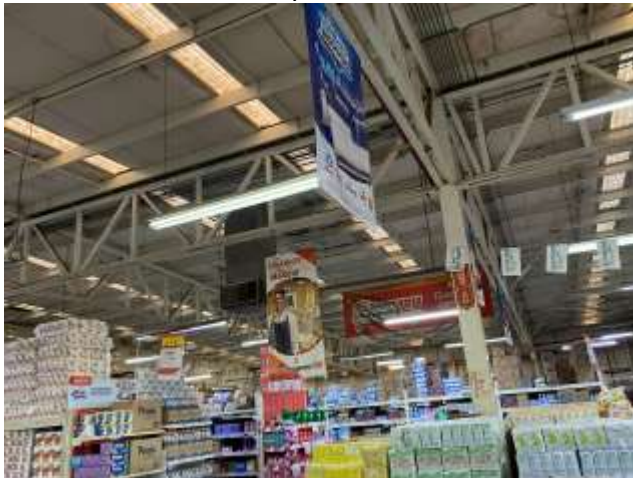
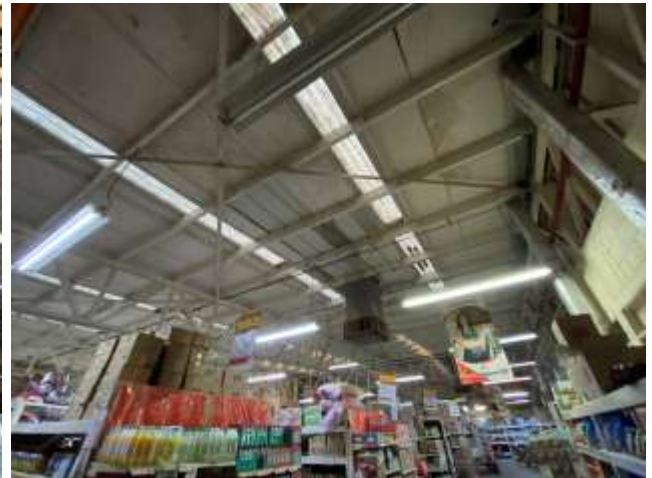
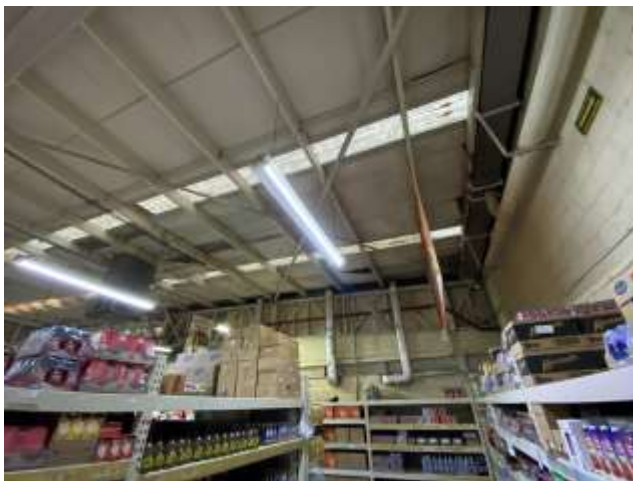
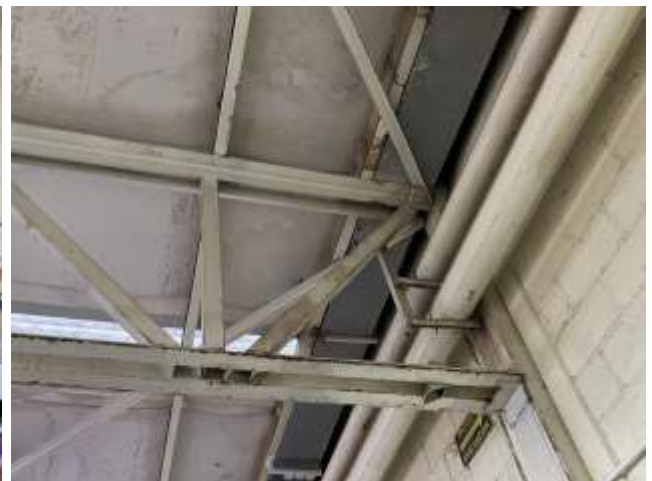
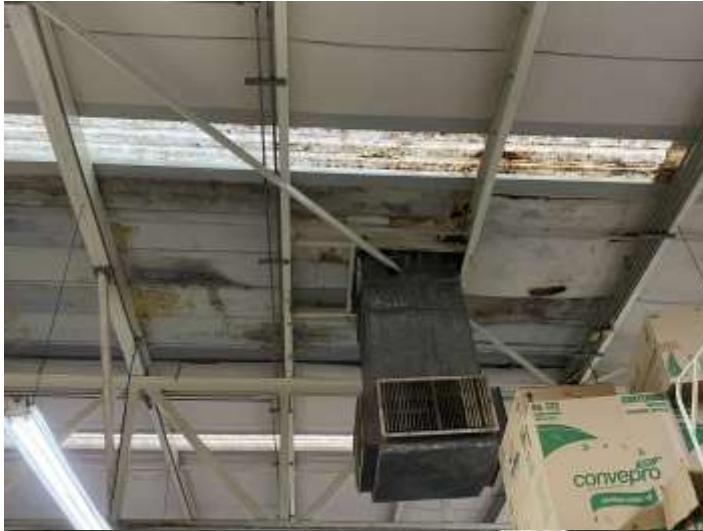
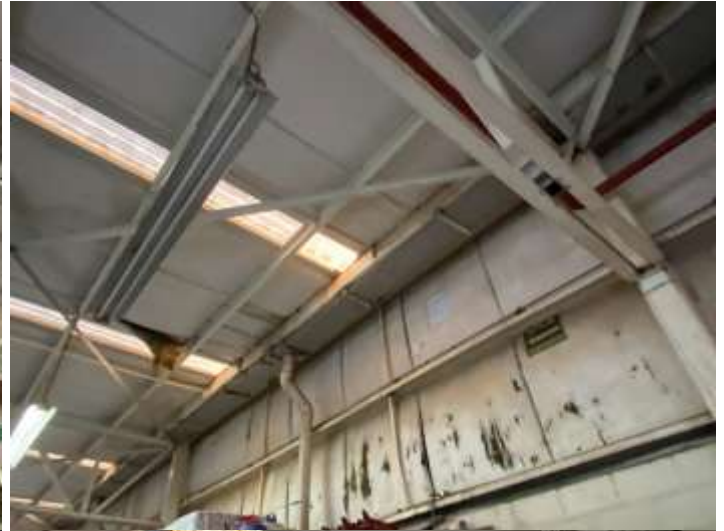
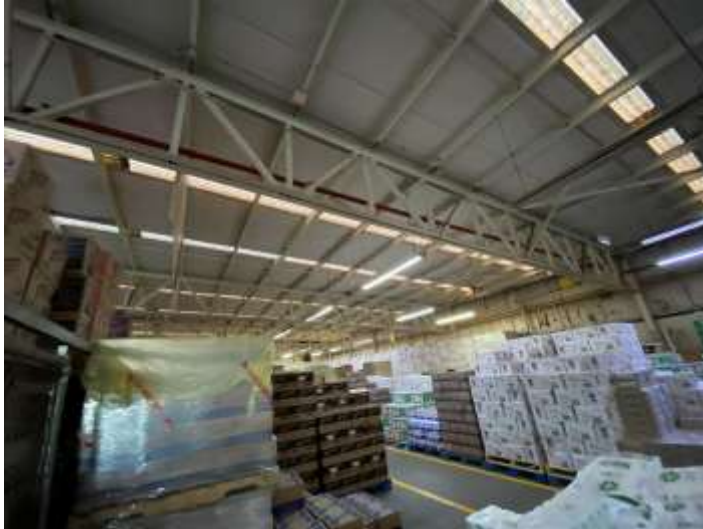
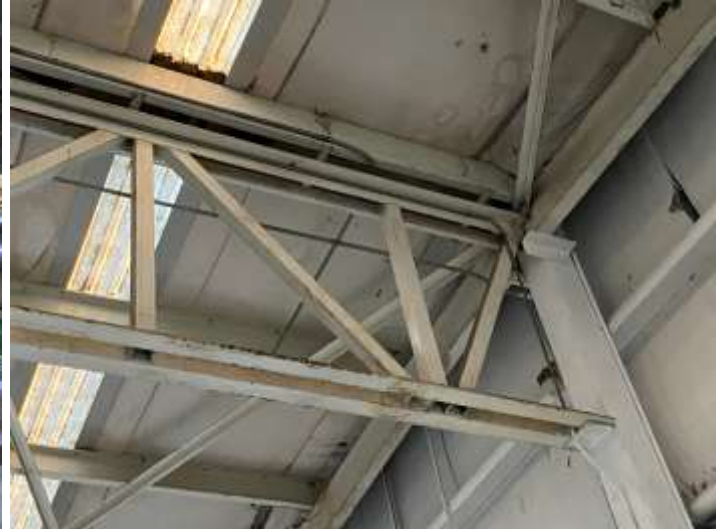
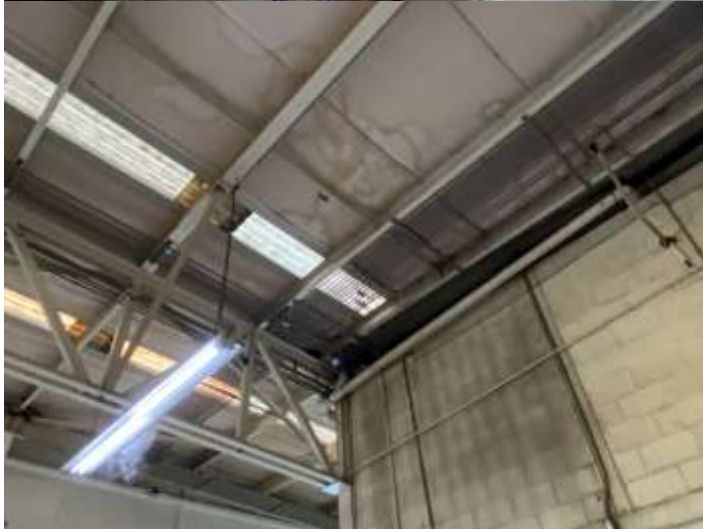
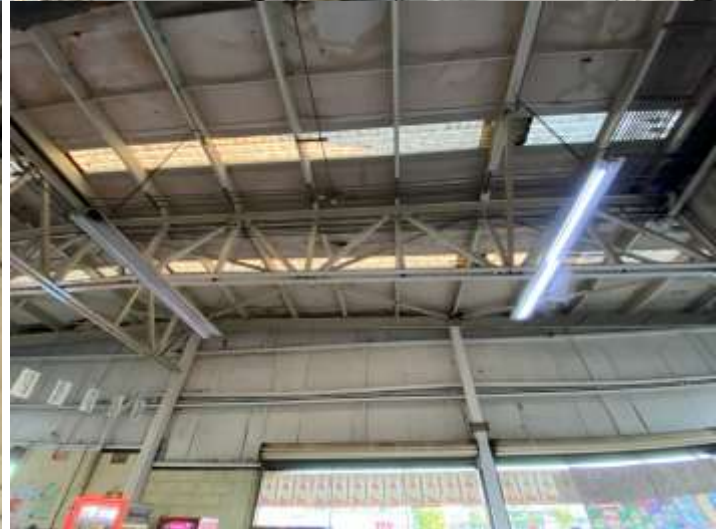
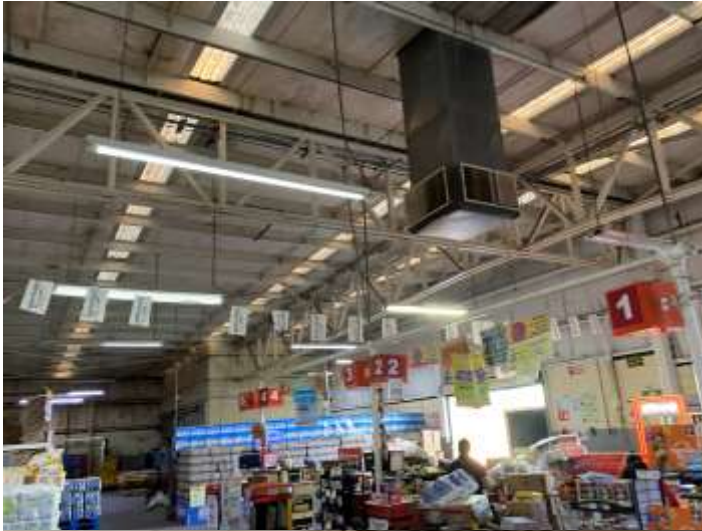
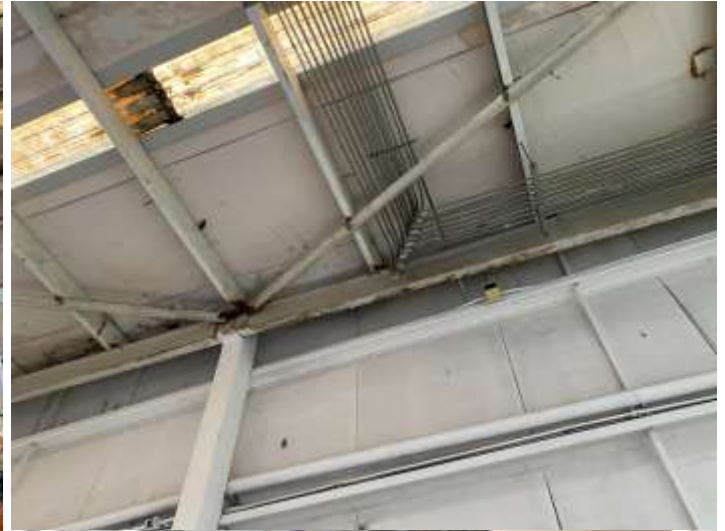
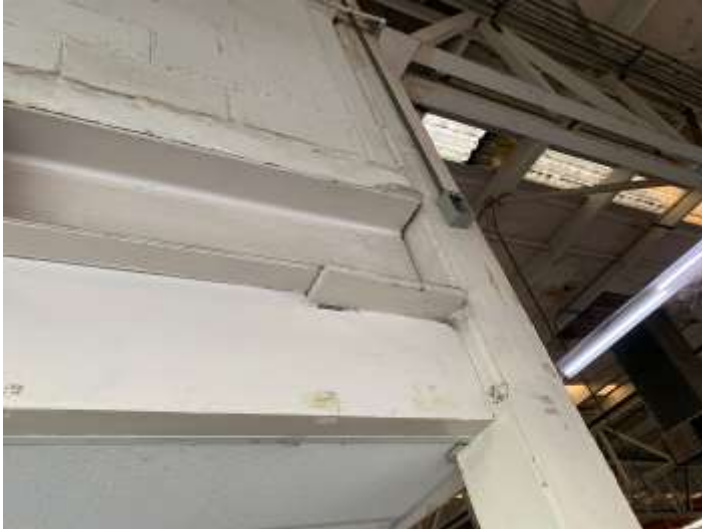
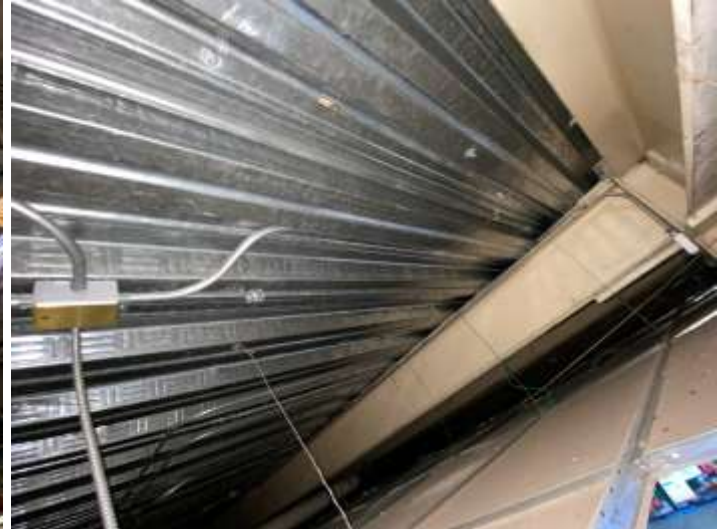
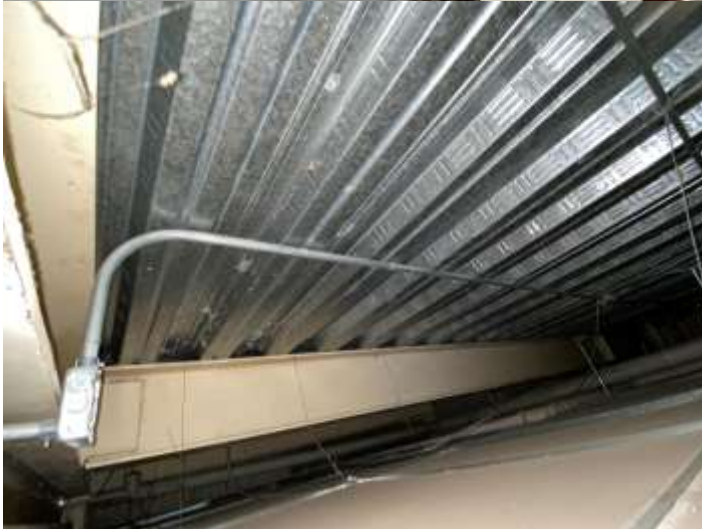
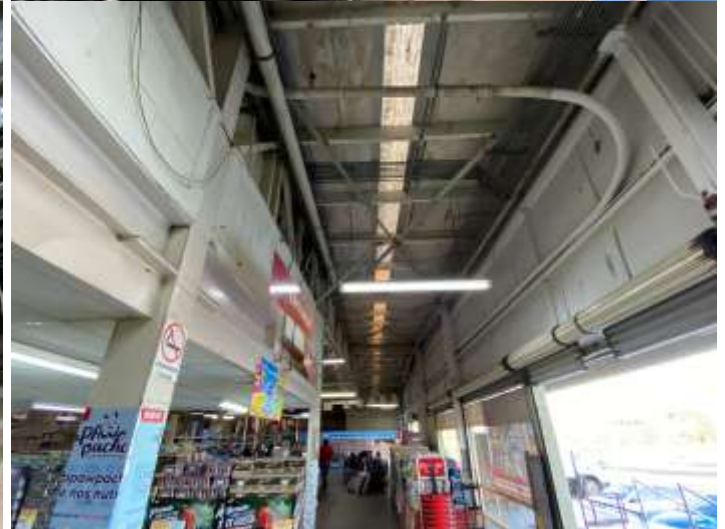
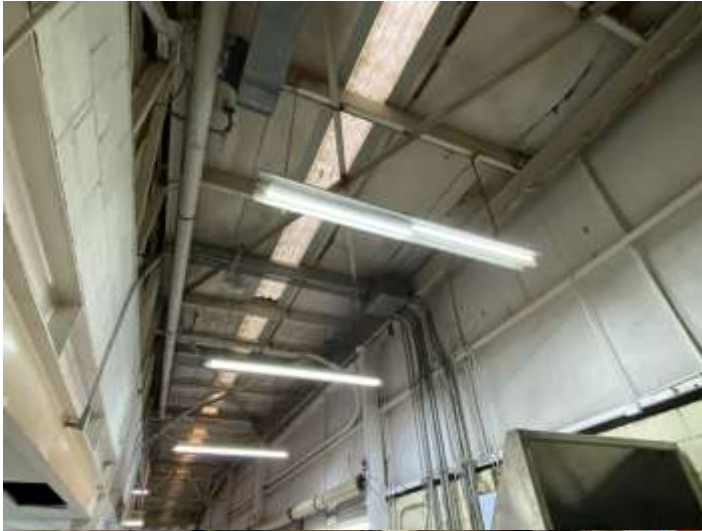
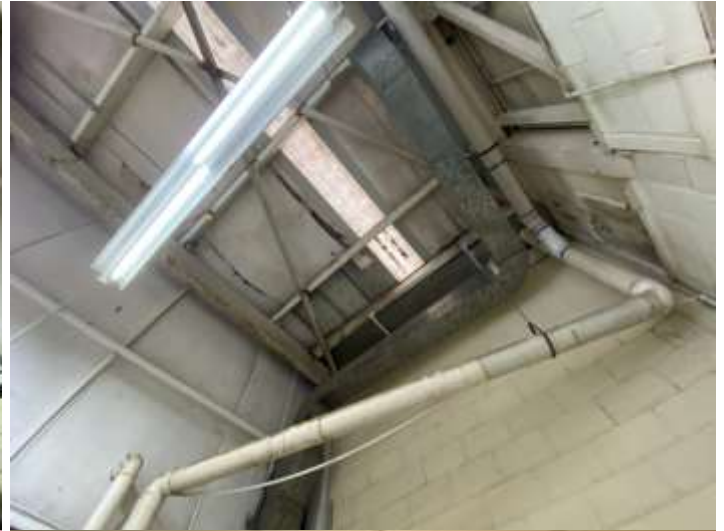
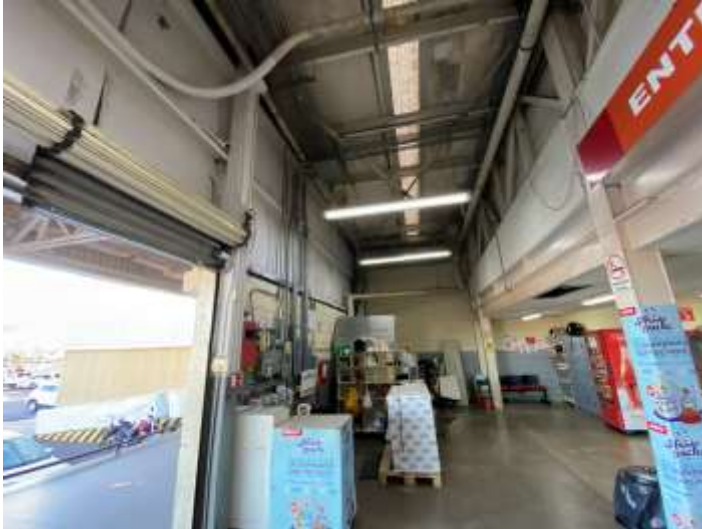
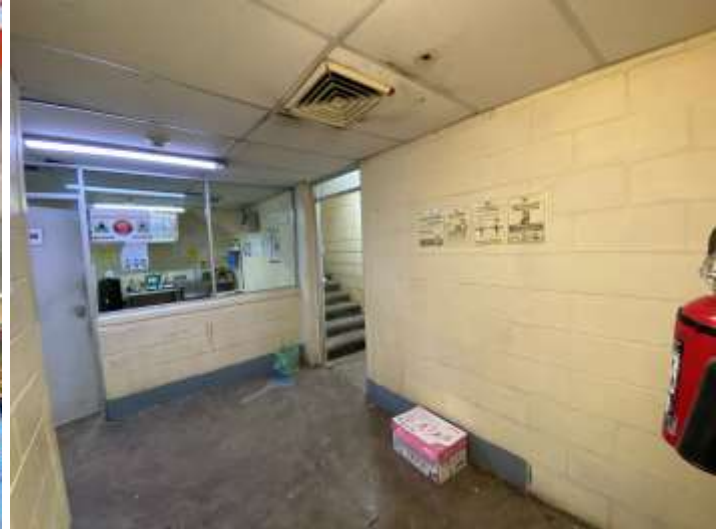
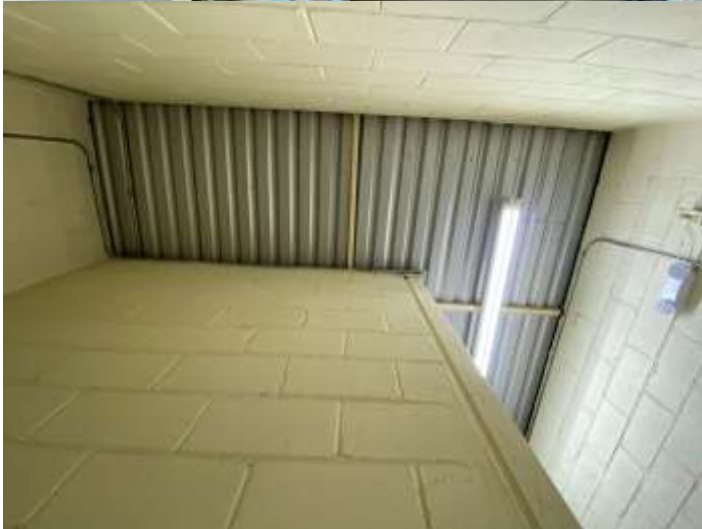
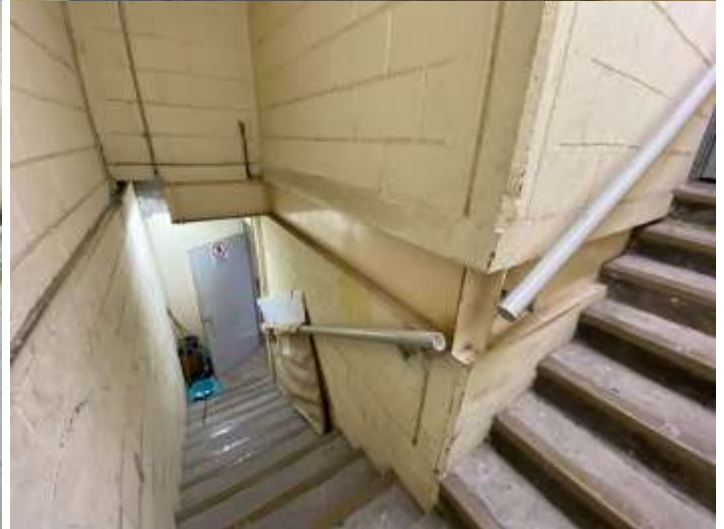
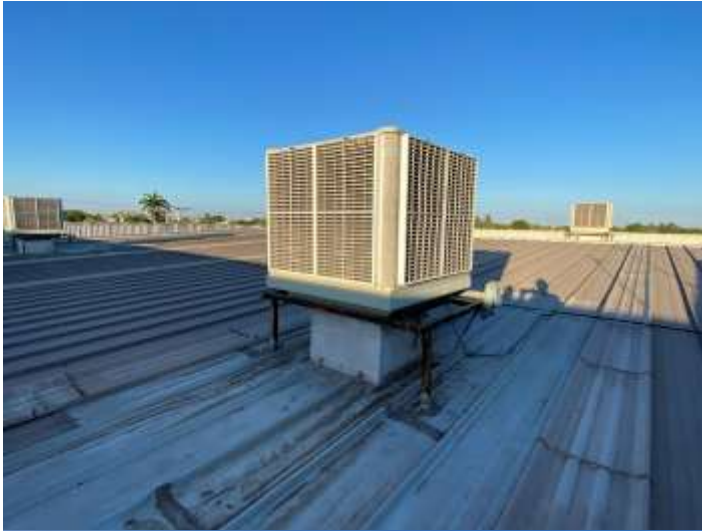
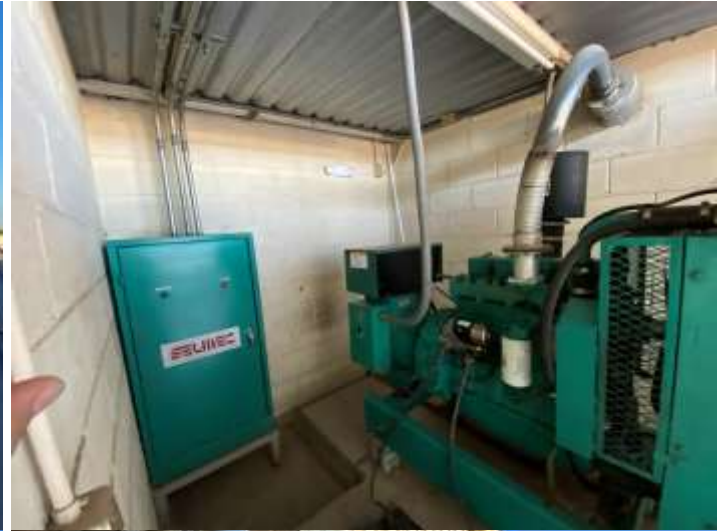
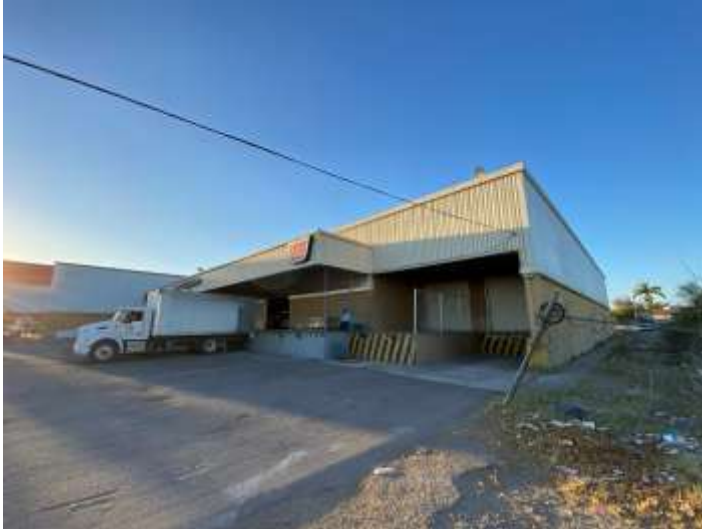
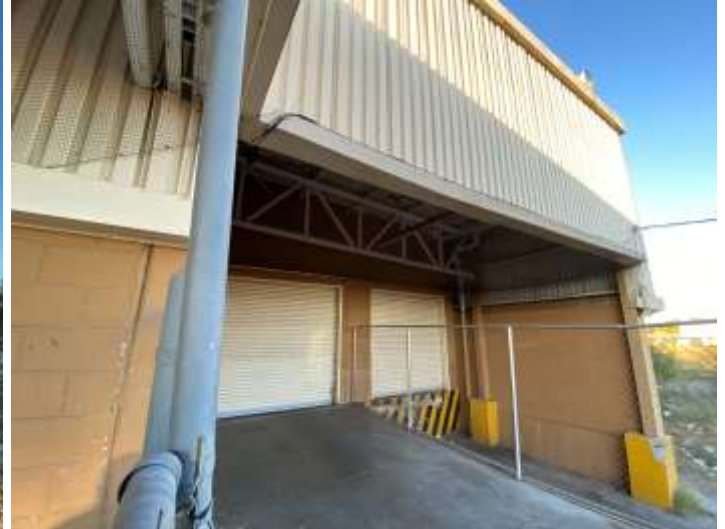
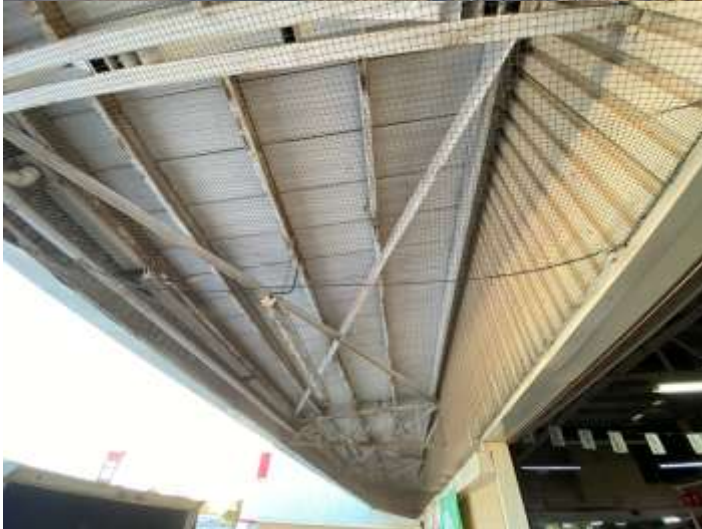
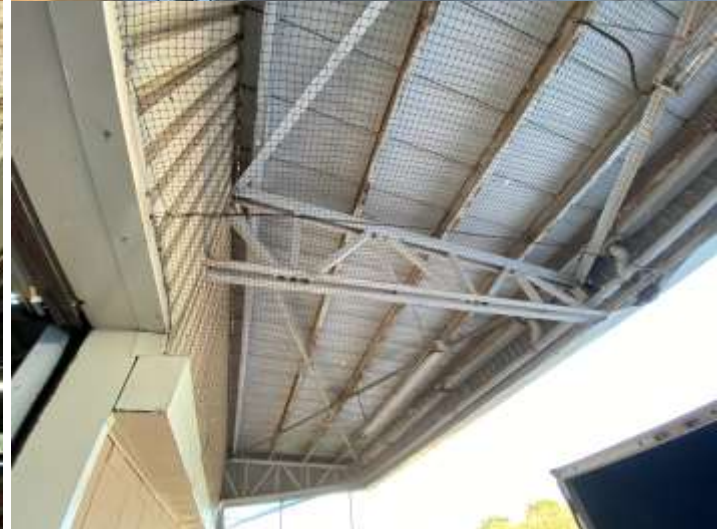
A continuación, mostramos algunas fotografías representativas de la inspección estructural, que fueron recabadas en nuestra inspección física, el día **21 de Mayo de 2026**. Además de este informe de inspección, se hace entrega de una carpeta comprimida digital, con todas las fotografías que fueron recabadas como evidencia durante el recorrido de inspección estructural.
