## DICTAMEN TECNICO ESTRUCTURAL DE INSPECCIÓN VISUAL

### TIENDA LEY MAYOREO JUAREZ (#2007)

Calle Benito Juárez, No. 264-C, CP. 80000,  
Colonia Centro, Culiacán Sinaloa.

**20 DE ABRIL DE 2026**

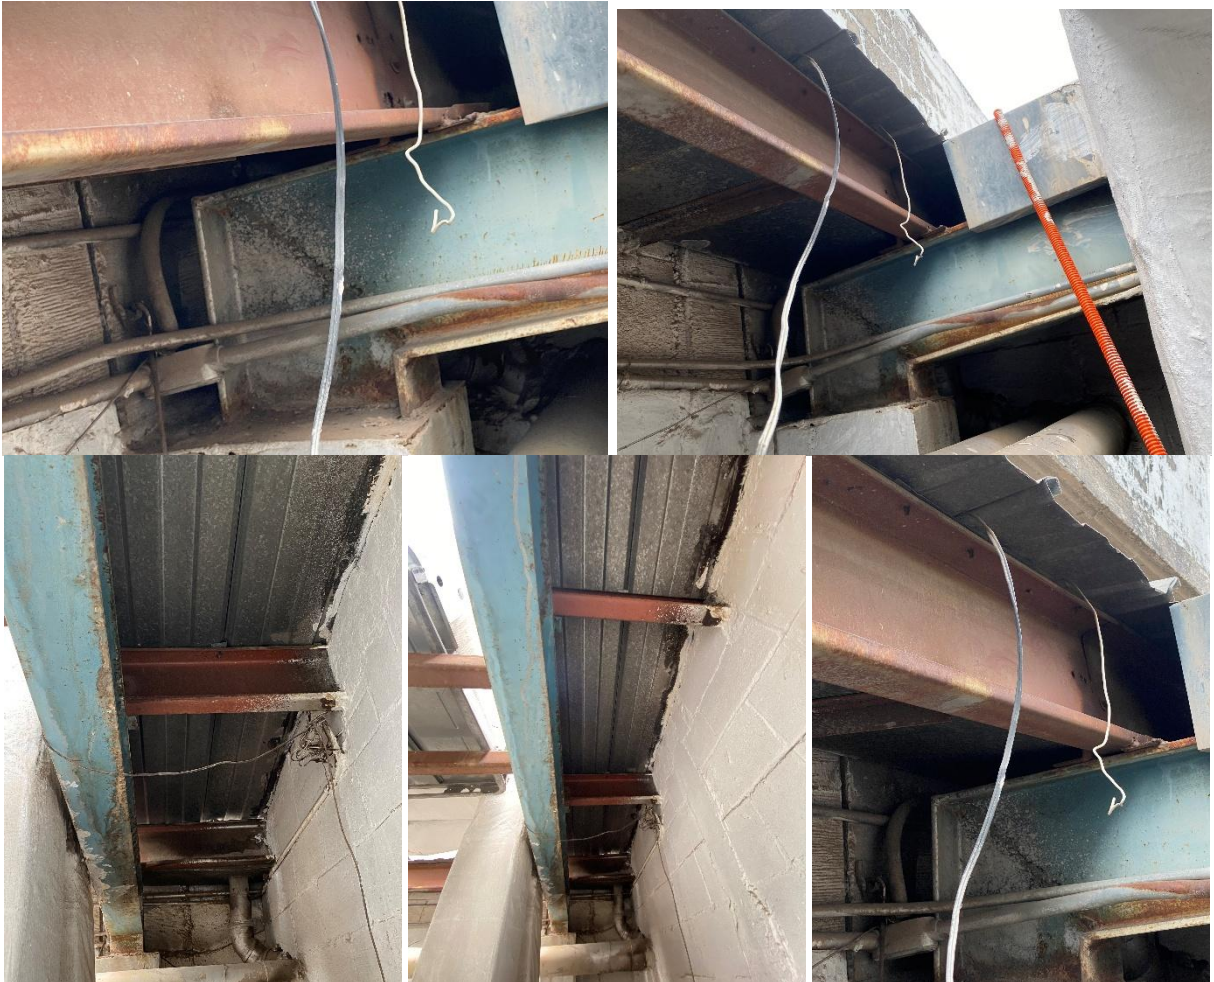
#### FOTOGRAFÍAS EN ELEMENTOS QUE PRESENTAN OXIDACIÓN:

>En lo general, no se aprecian fallas estructurales, ni tampoco deterioros de magnitud importante, pero se requiere llevar a cabo la planeación y ejecución de un proceso de mantenimiento, a los elementos constructivos, que presentan cierto nivel de oxidación, que en esta inspección se les cataloga de tipo superficial. Se deberán aplicar técnicas de limpieza/remoción del óxido, y determinar el nivel de deterioro, antes de aplicar pinturas de protección. Ya que, si la oxidación logra ser removida 100%, exponiendo el metal sano, se puede entonces proceder a pintarse. De lo contrario, se deberá realizar una segunda etapa, bajo un segundo alcance de Inspección Estructural, para determinar si será necesario llevar a cabo un proceso de reforzamiento, para subsanar el deterioro, que en ese caso sería por “corrosión” y no solo por oxidación tipo superficial.

Solamente existen deterioros normales por causa del clima y del intemperismo, que deben subsanarse mediante un programa de mantenimiento preventivo, ya que como se explicó en la **página 5**.

Esto significa, que el establecimiento puede seguir operando de manera normal, ya que no existe riesgo alguno para los usuarios, tanto trabajadores como clientes y/o visitantes. Sin embargo, para que se pueda retirar la etiqueta de "Condicionada", es necesario que al llevar a cabo los trabajos de mantenimiento, se lleve por parte de CASA LEY, una bitácora fotográfica, tomando evidencias en cada uno de los elementos constructivos que se les dio mantenimiento. Para ello, deberán considerarse fotografías en dicha bitácora, del **Antes, Durante y Después**, de los trabajos realizados. Solo así, se podrá dejar constancia y evidencia documental de ello.

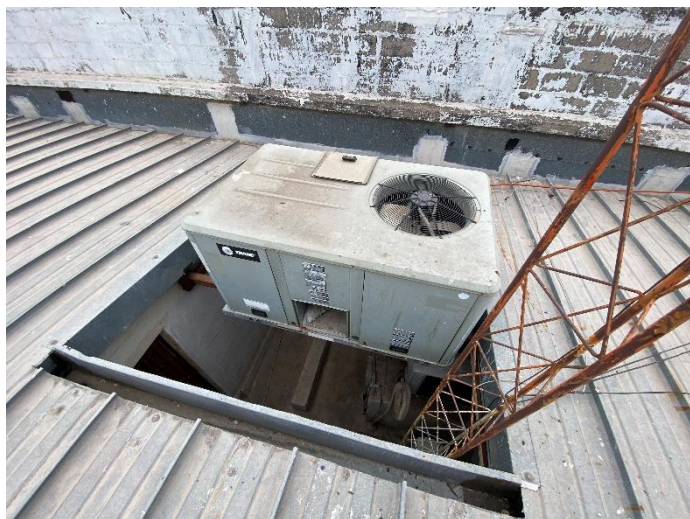
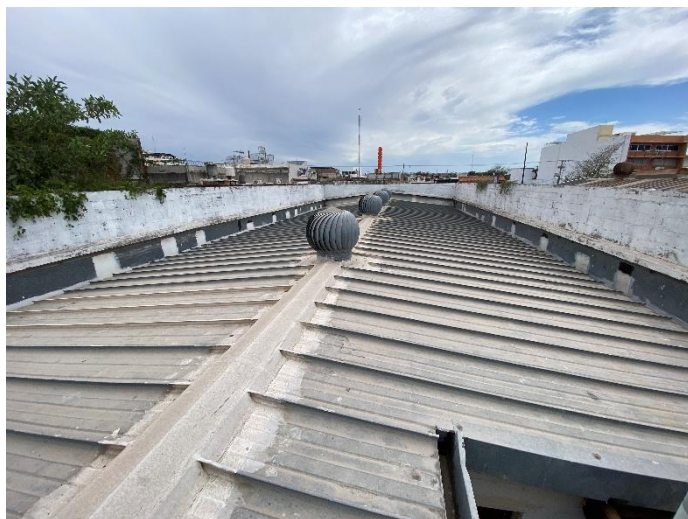
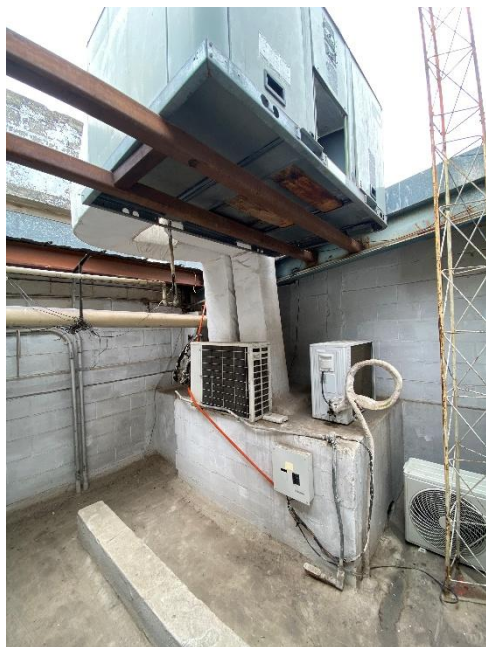
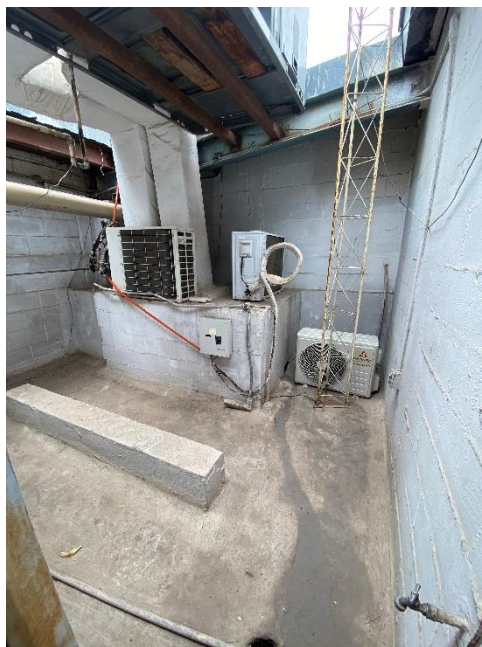
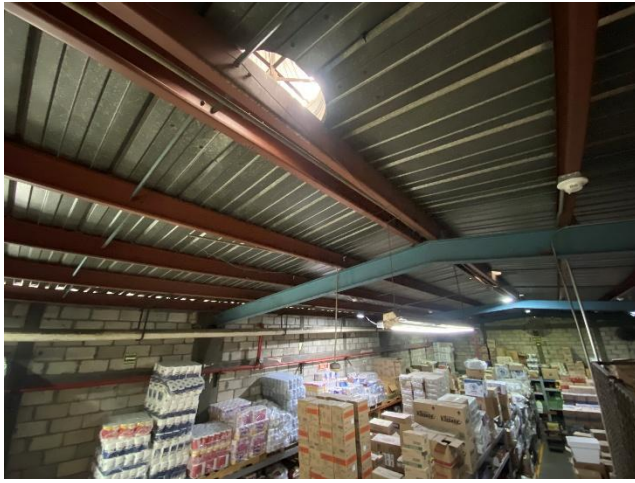
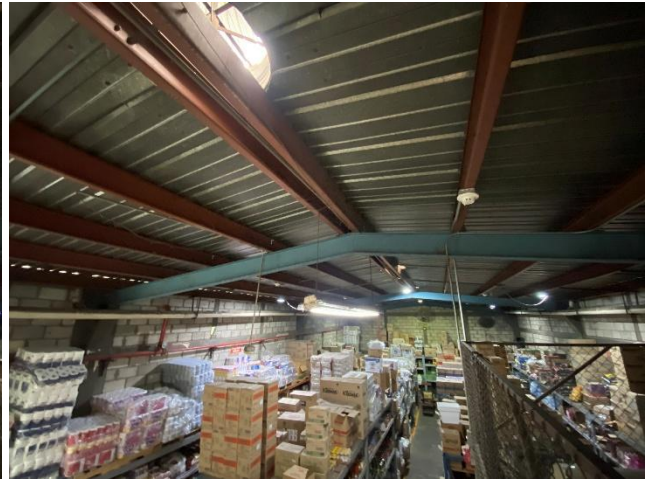
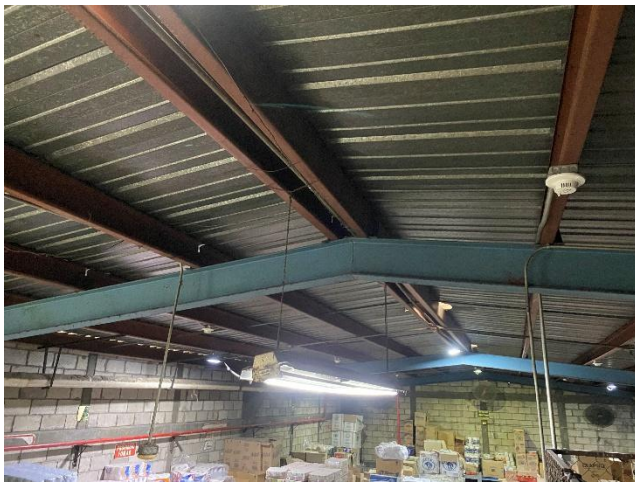
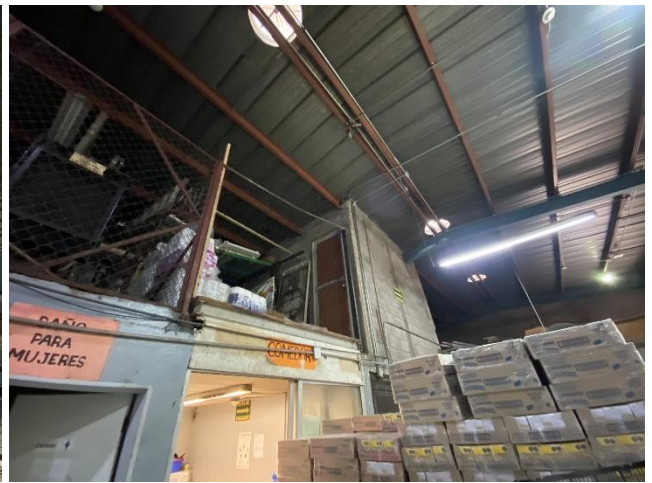
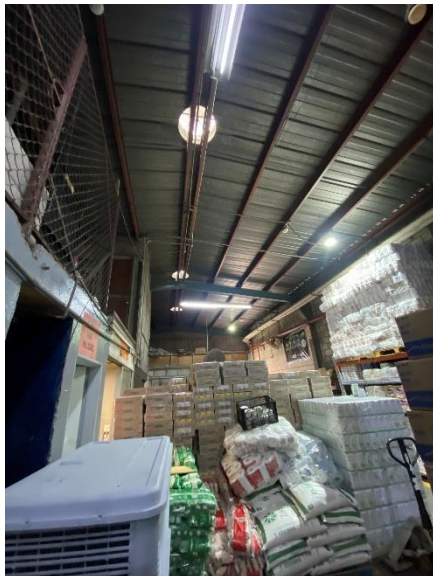
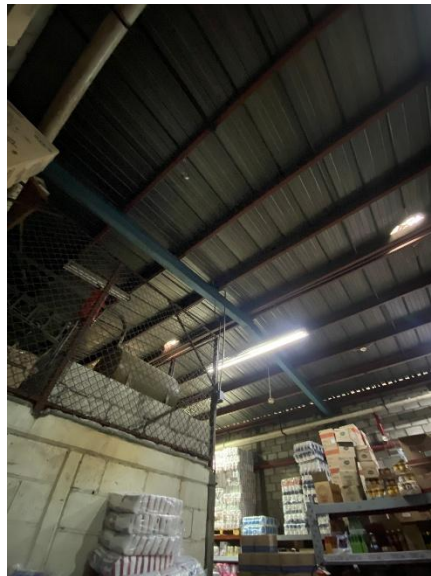
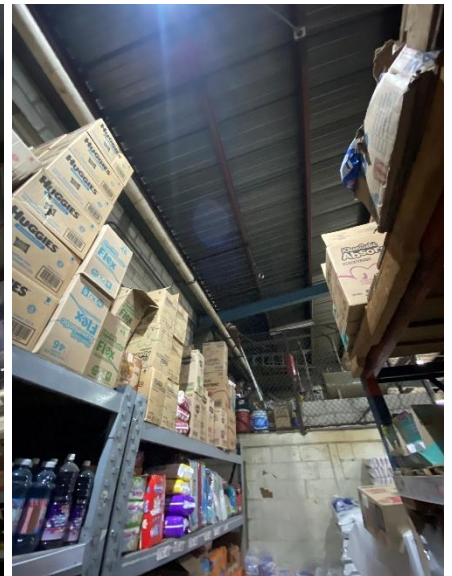
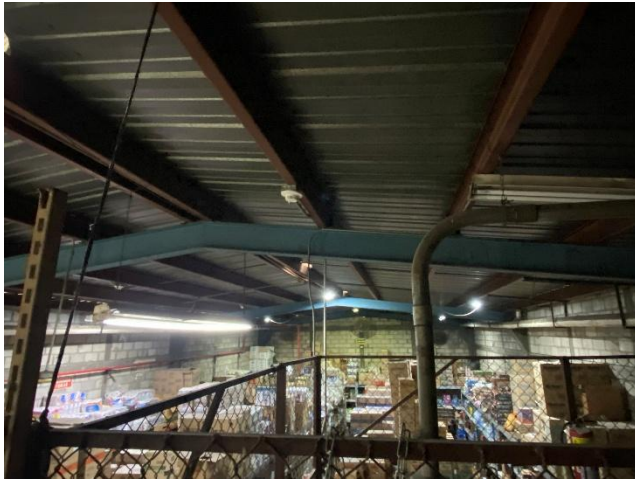
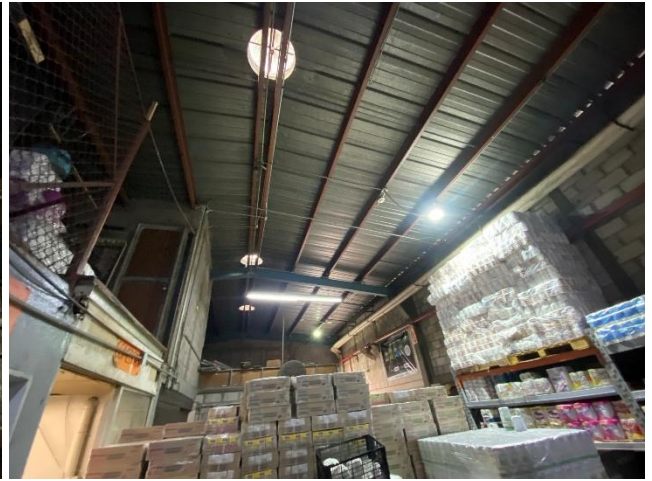
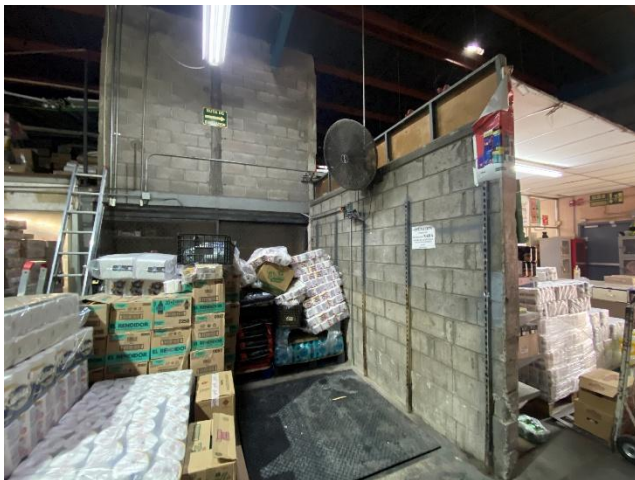
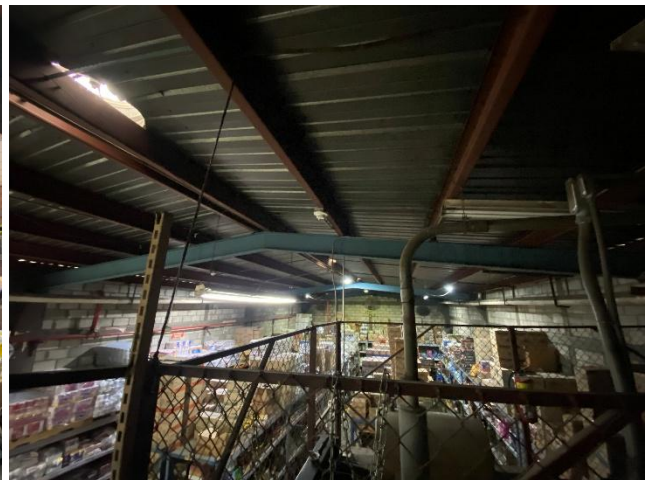
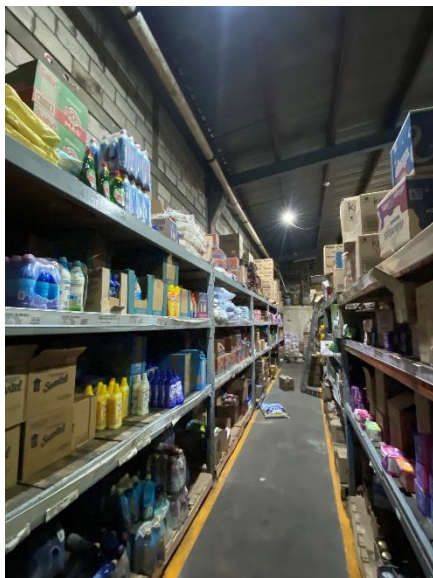
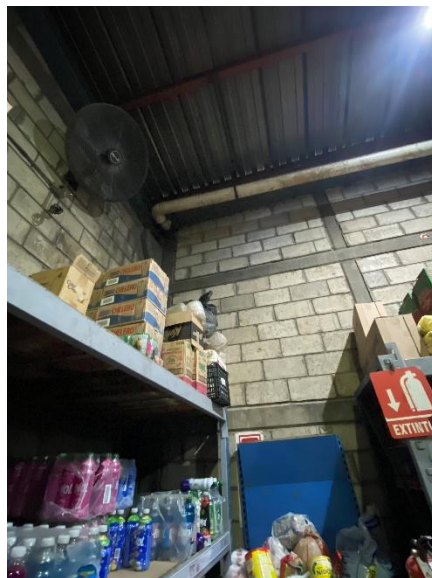
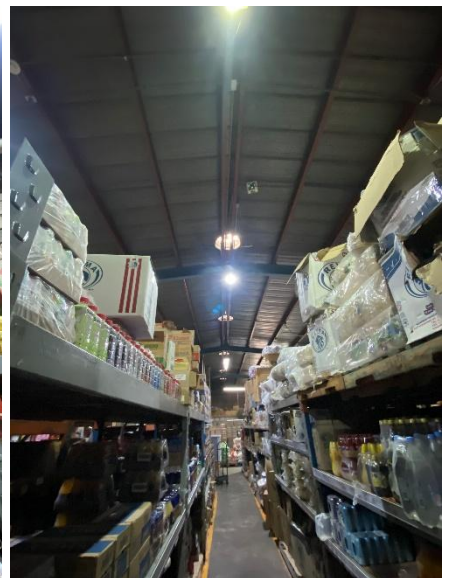
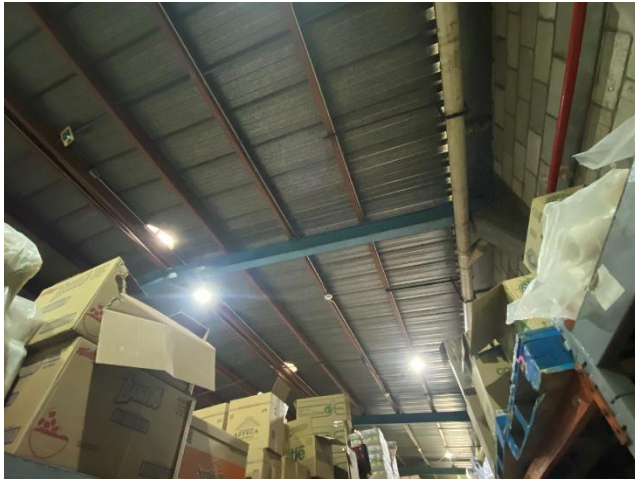
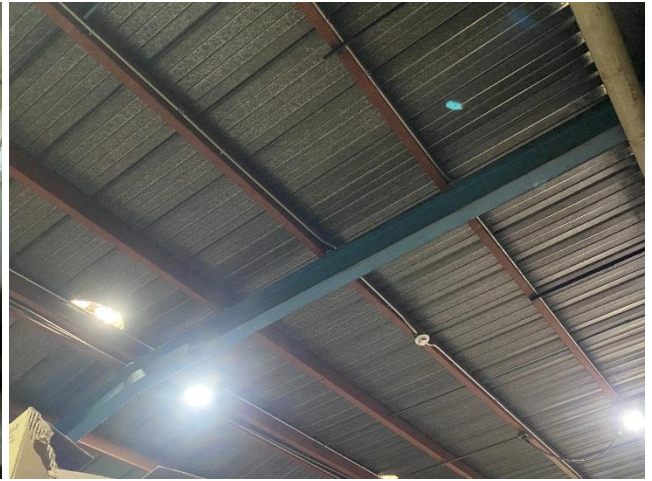
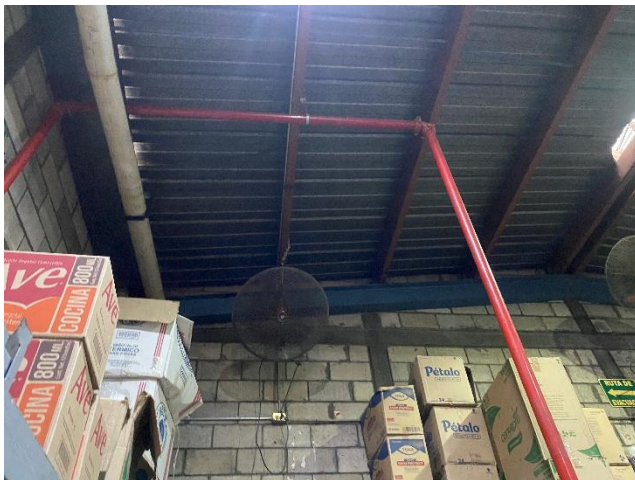
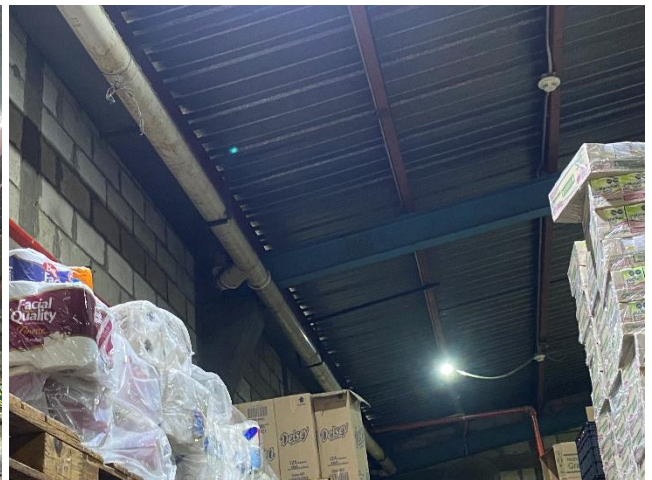
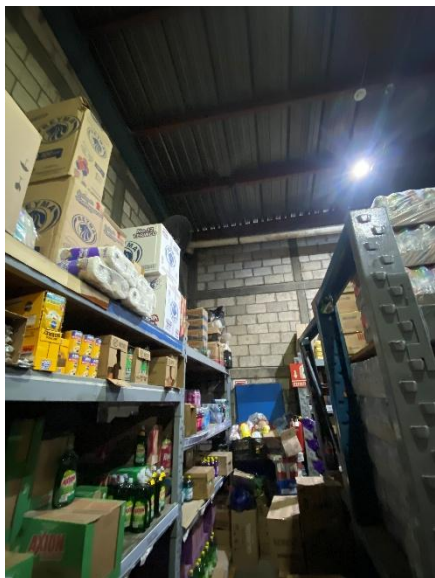
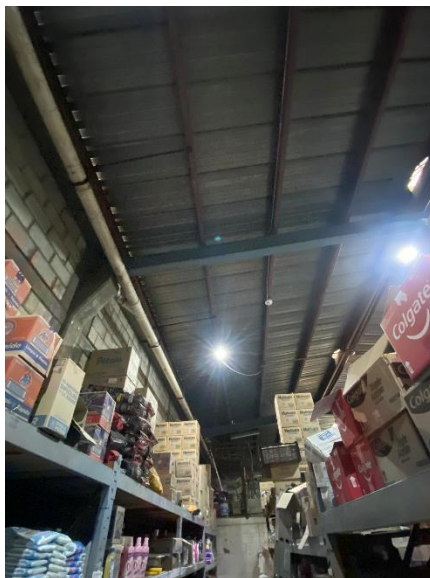
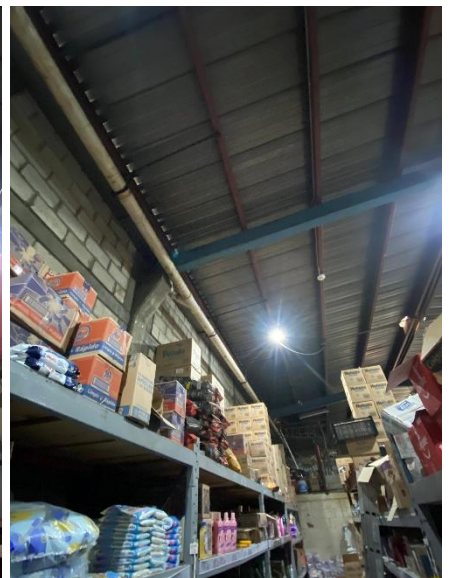
A continuación, mostramos algunas fotografías representativas de la inspección estructural, que fueron recabadas en nuestra inspección física, el día **11 de Abril de 2026**. Además de este informe de inspección, se hace entrega de una carpeta comprimida digital, con todas las fotografías que fueron recabadas como evidencia durante el recorrido de inspección estructural.
