## DICTAMEN TECNICO ESTRUCTURAL DE INSPECCIÓN VISUAL

### SÚPER LEY COSTA RICA (#1194)

Calle José María Morelos #217, CP. 80430,  
Sindicatura de Costa Rica, Sinaloa.

**15 DE MAYO DE 2026**

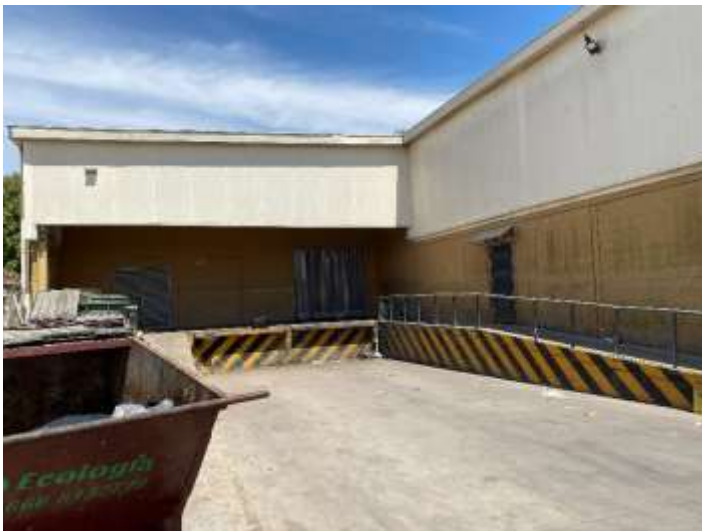
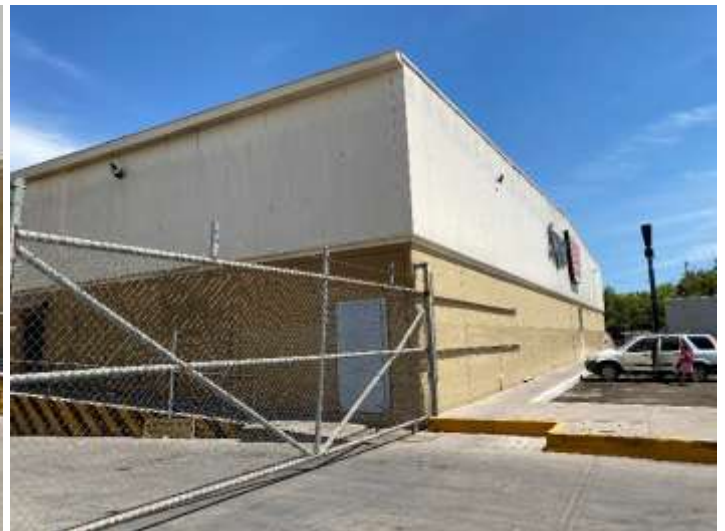
**Vistas del exterior de la Edificación, actualmente.**
