# Rapport d'Analyse de Surface Routiere

Fichier: data.csv | Genere le 20/04/2026 10:30:23

## [!!] ETAT : CRITIQUE

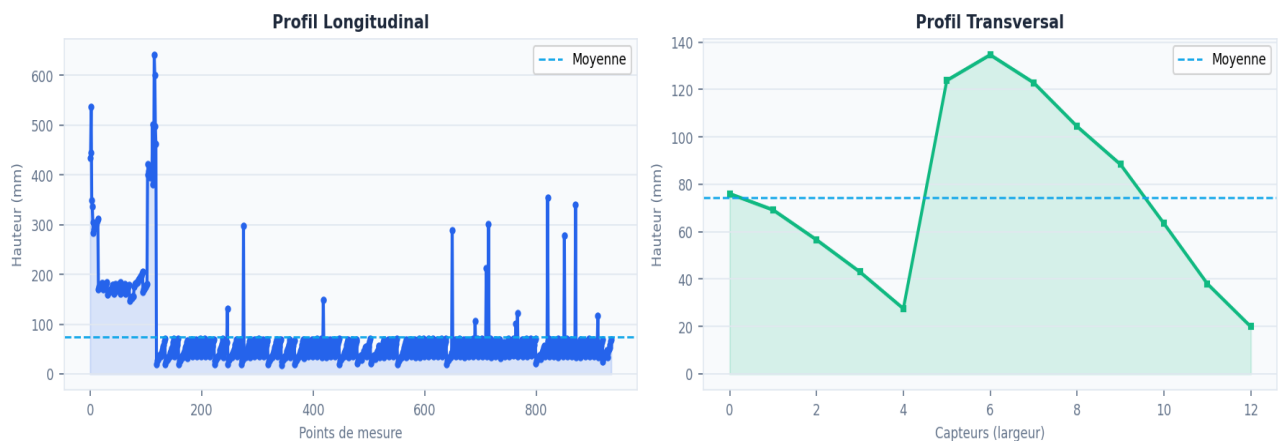
Figure 1 — Profil longitudinal (gauche) et profil transversal (droite) de la surface analysee.

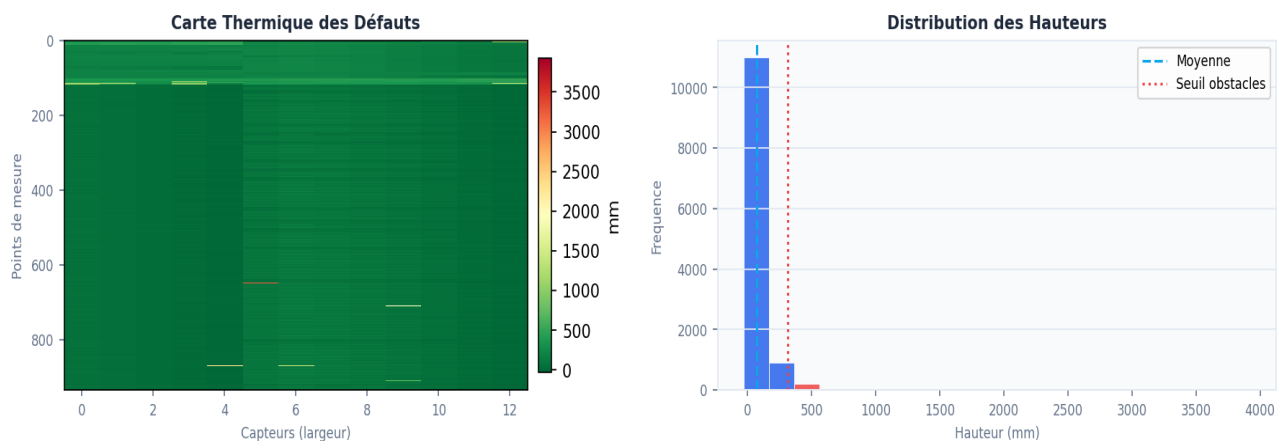
Figure 2 — Carte thermique des defauts (gauche) et distribution statistique des hauteurs (droite).

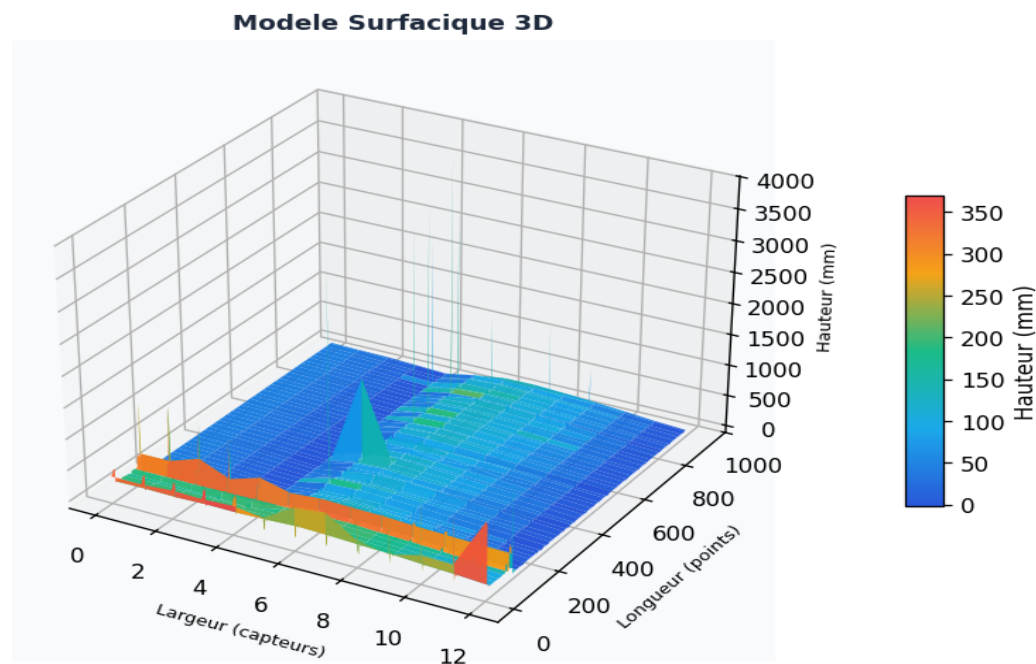
Figure 3 — Representation tridimensionnelle de la surface routiere. Le dégradé de couleur indique les niveaux de hauteur (bleu = bas, rouge = haut).
