# Alaska airlines Flight 261

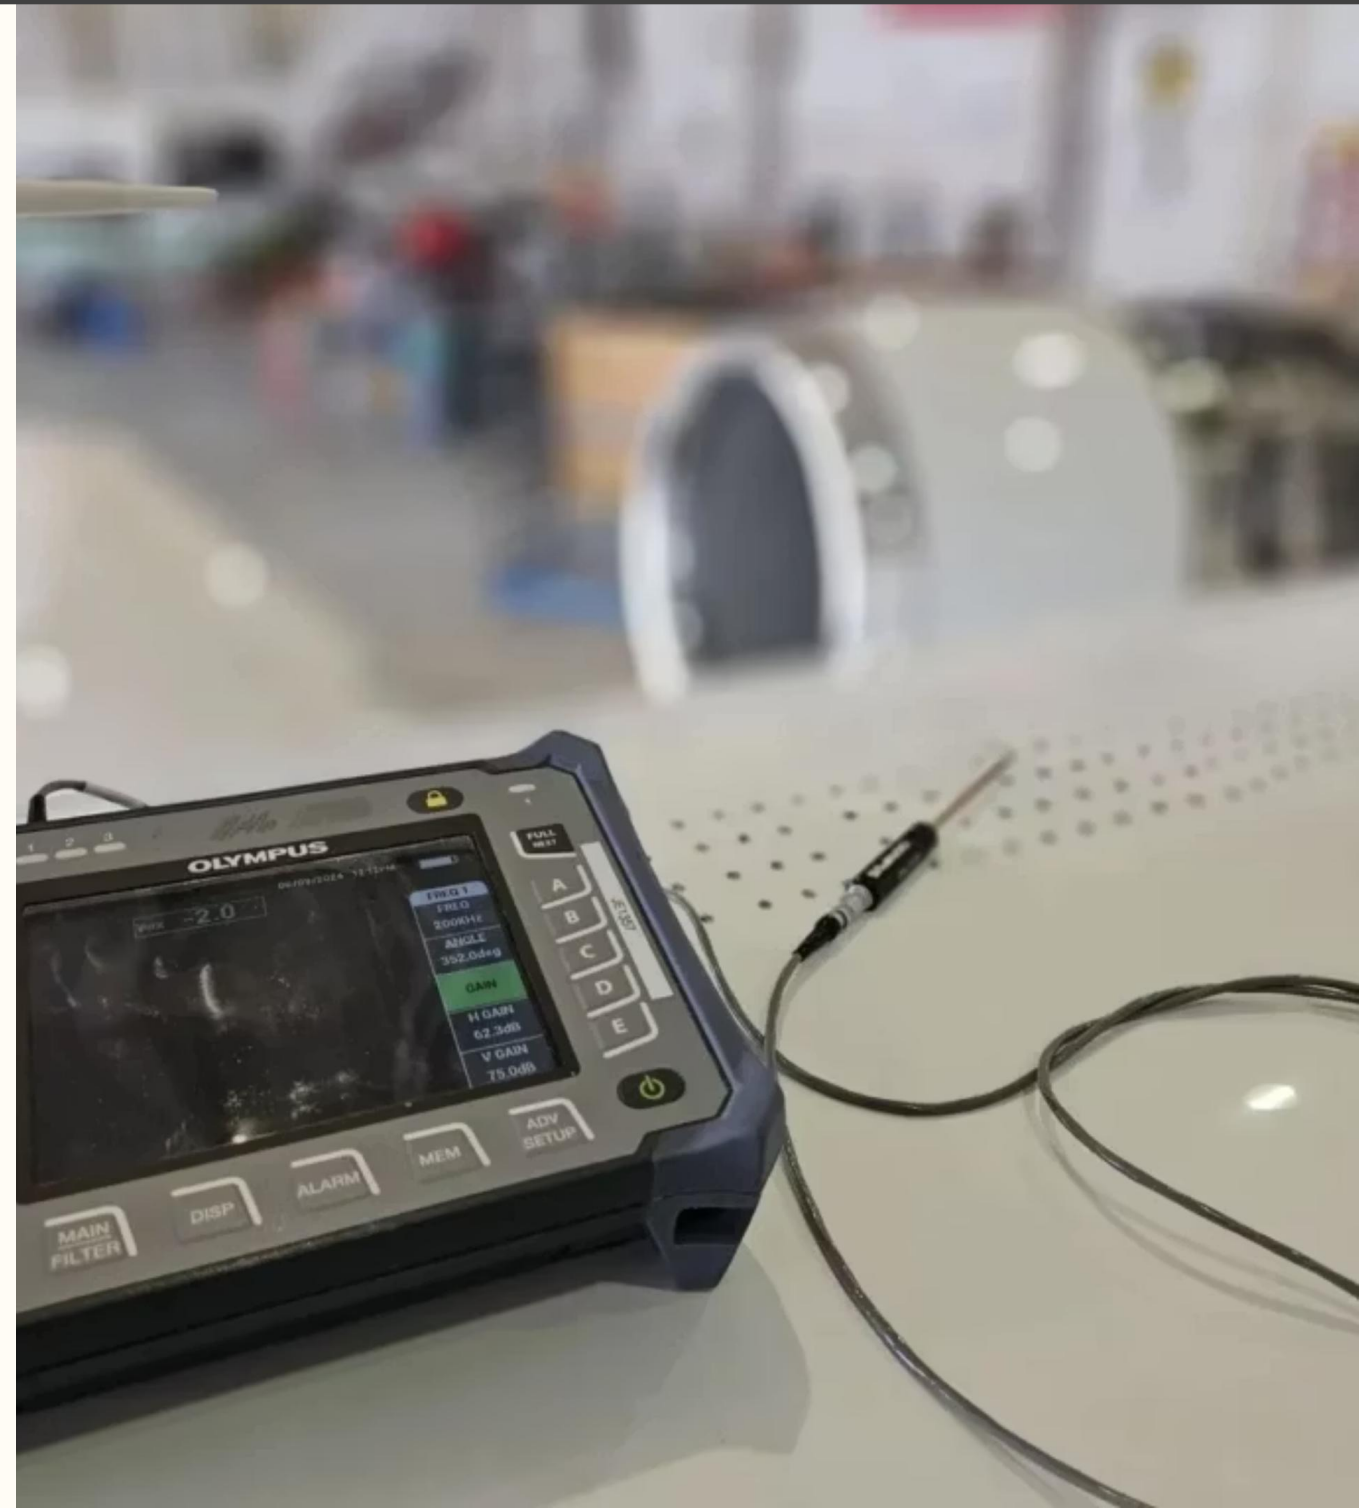
No caso do **acidente do voo 261 da Alaska Airlines**, os métodos de NDT poderiam ter auxiliado na identificação do desgaste progressivo do **conjunto do eixo trapezoidal (jackscrew) e da porca trapezoidal (acme nut)** do sistema de compensação do estabilizador horizontal.

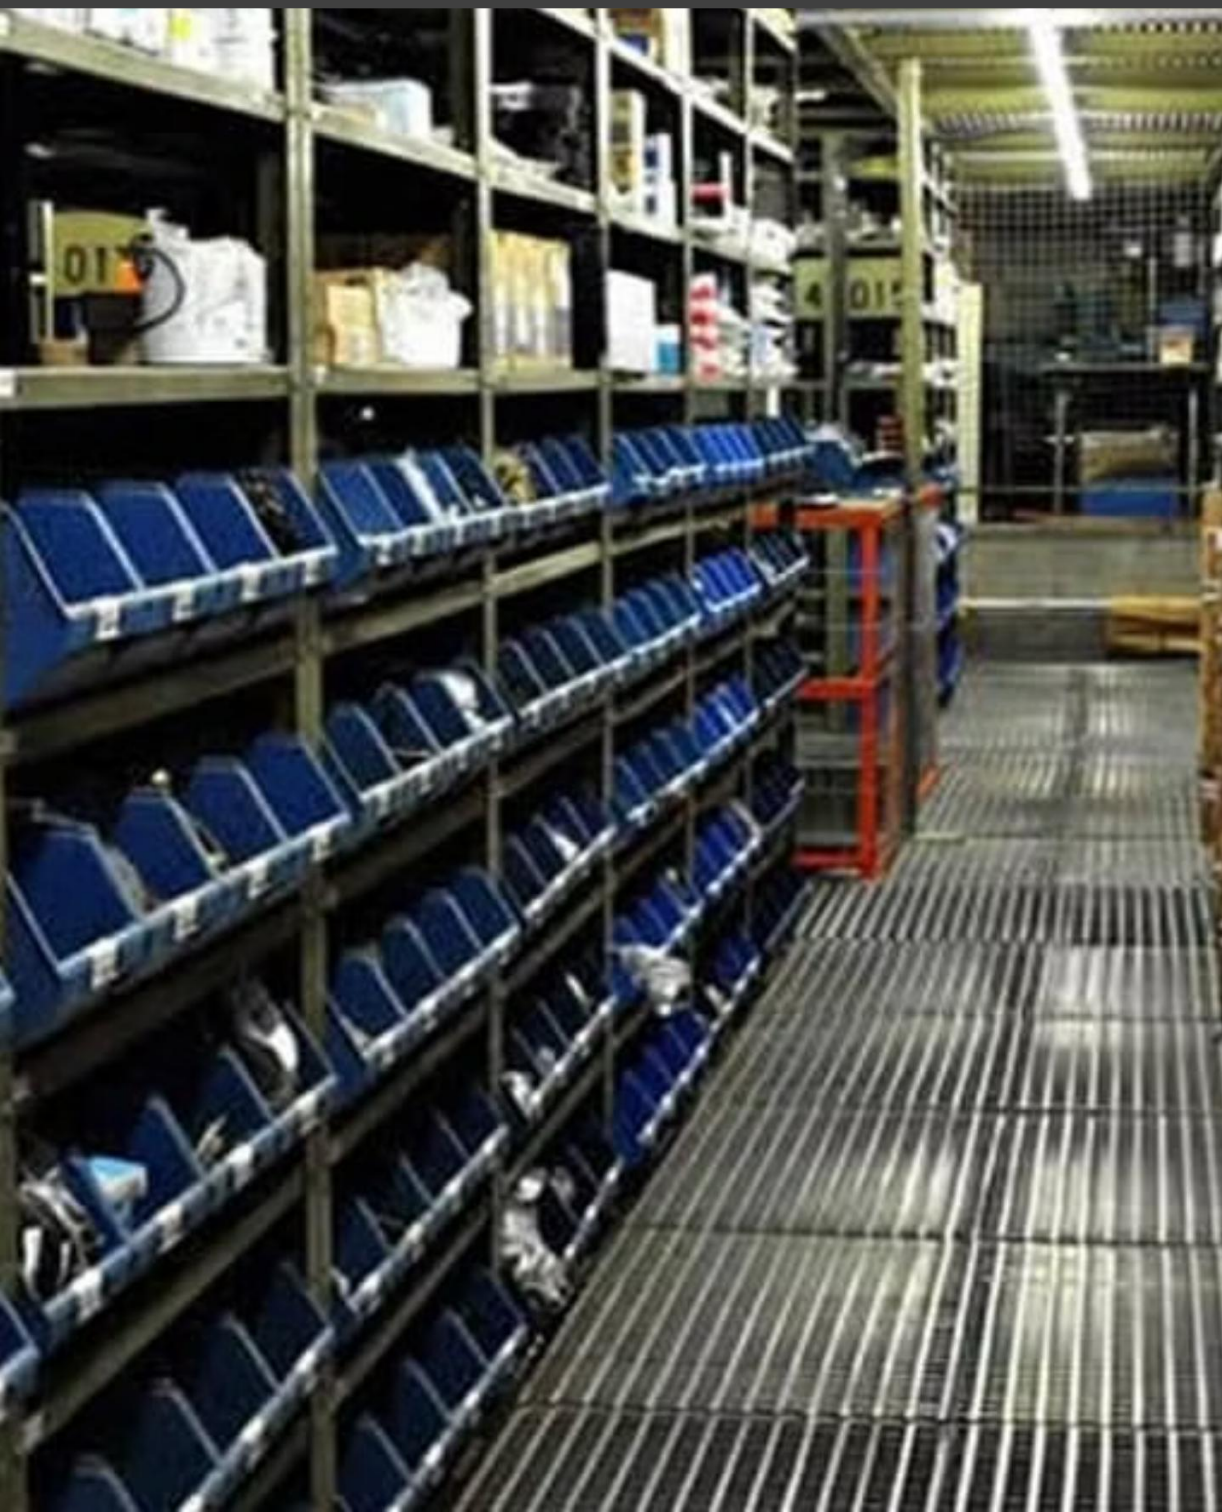
- Falta de histórico de monitoramento da folga axial do conjunto
- O programa se baseava apenas no limite de desgaste, sem considerar a evolução do desgaste
- Não era necessário o registro da folga axial, nem a tendência de evolução
- Pelo menos a última lubrificação foi perdida ou mal executada
- Nenhum sinal de desgaste do conjunto foi detectado nas últimas manutenções
