# ALASKA AIRLINES

## VOO 261

Alaska Airlines 261 — FATEC São José dos Campos

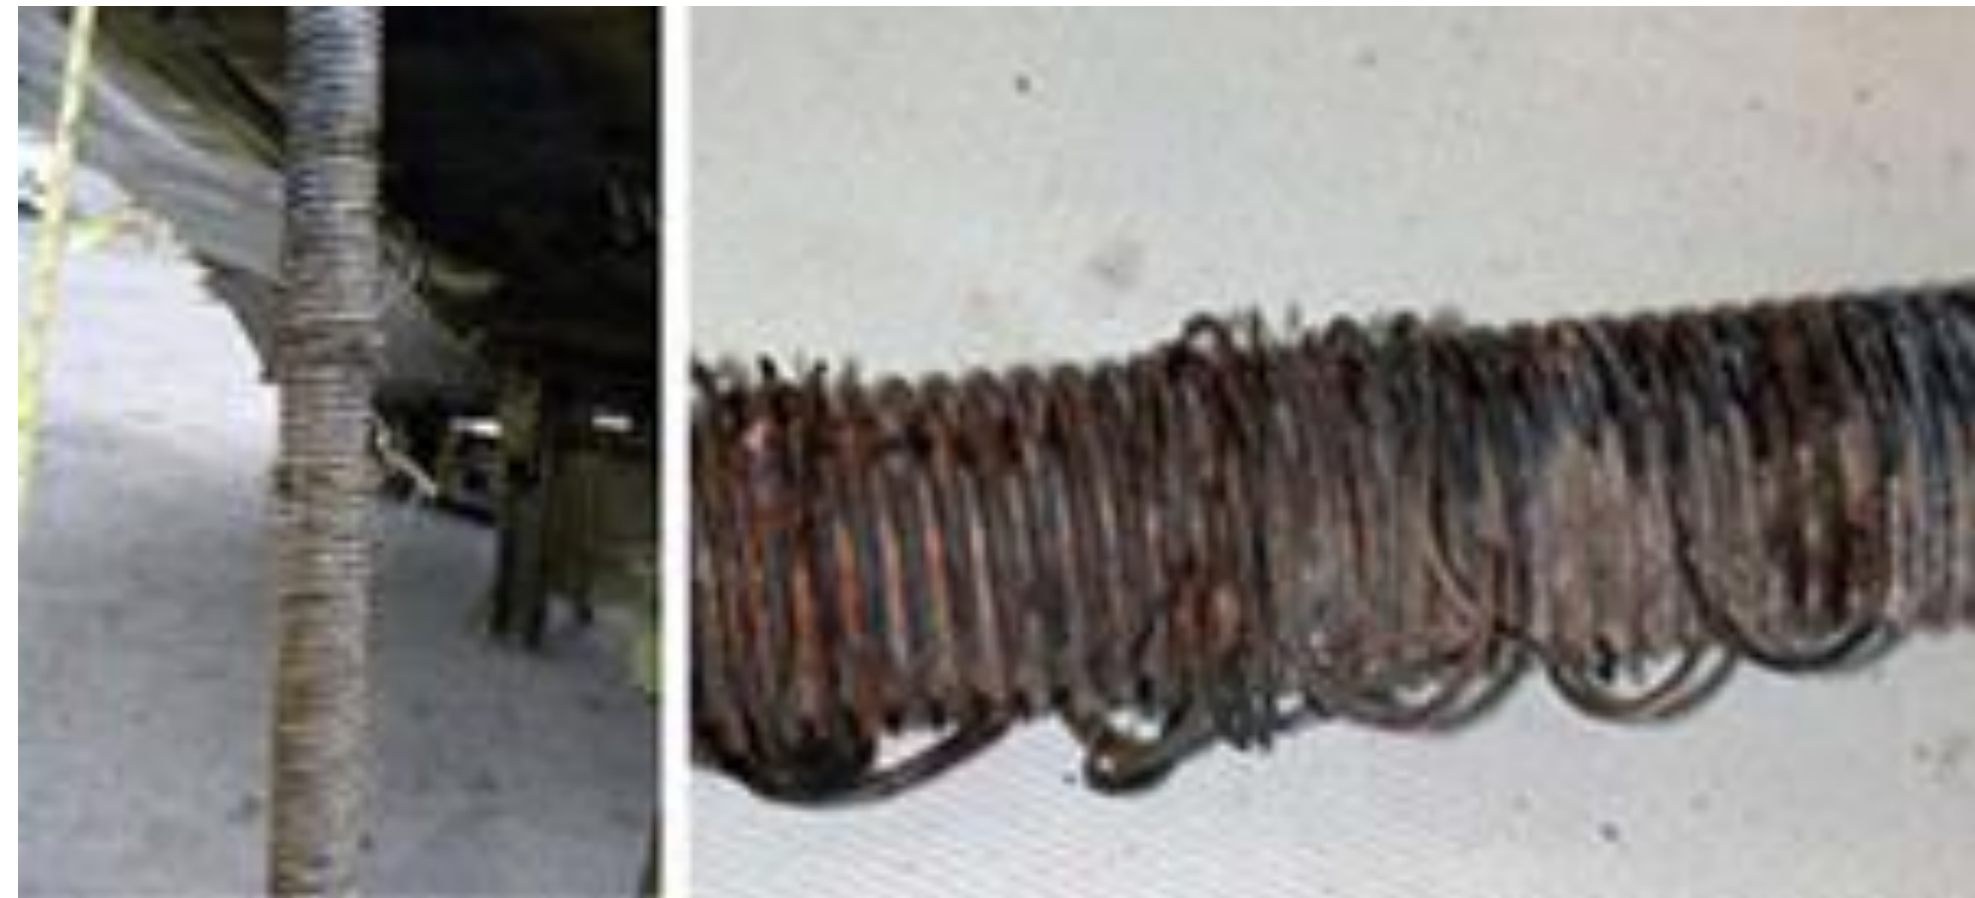
## Desgaste Progressivo das Roscas

Lubrificação inadequada.

- Aumento do atrito
- Desgaste acelerado das roscas
- Aumento da folga axial
- Perda de resistência mecânica

Separação entre jackscrew e Acme Nut.

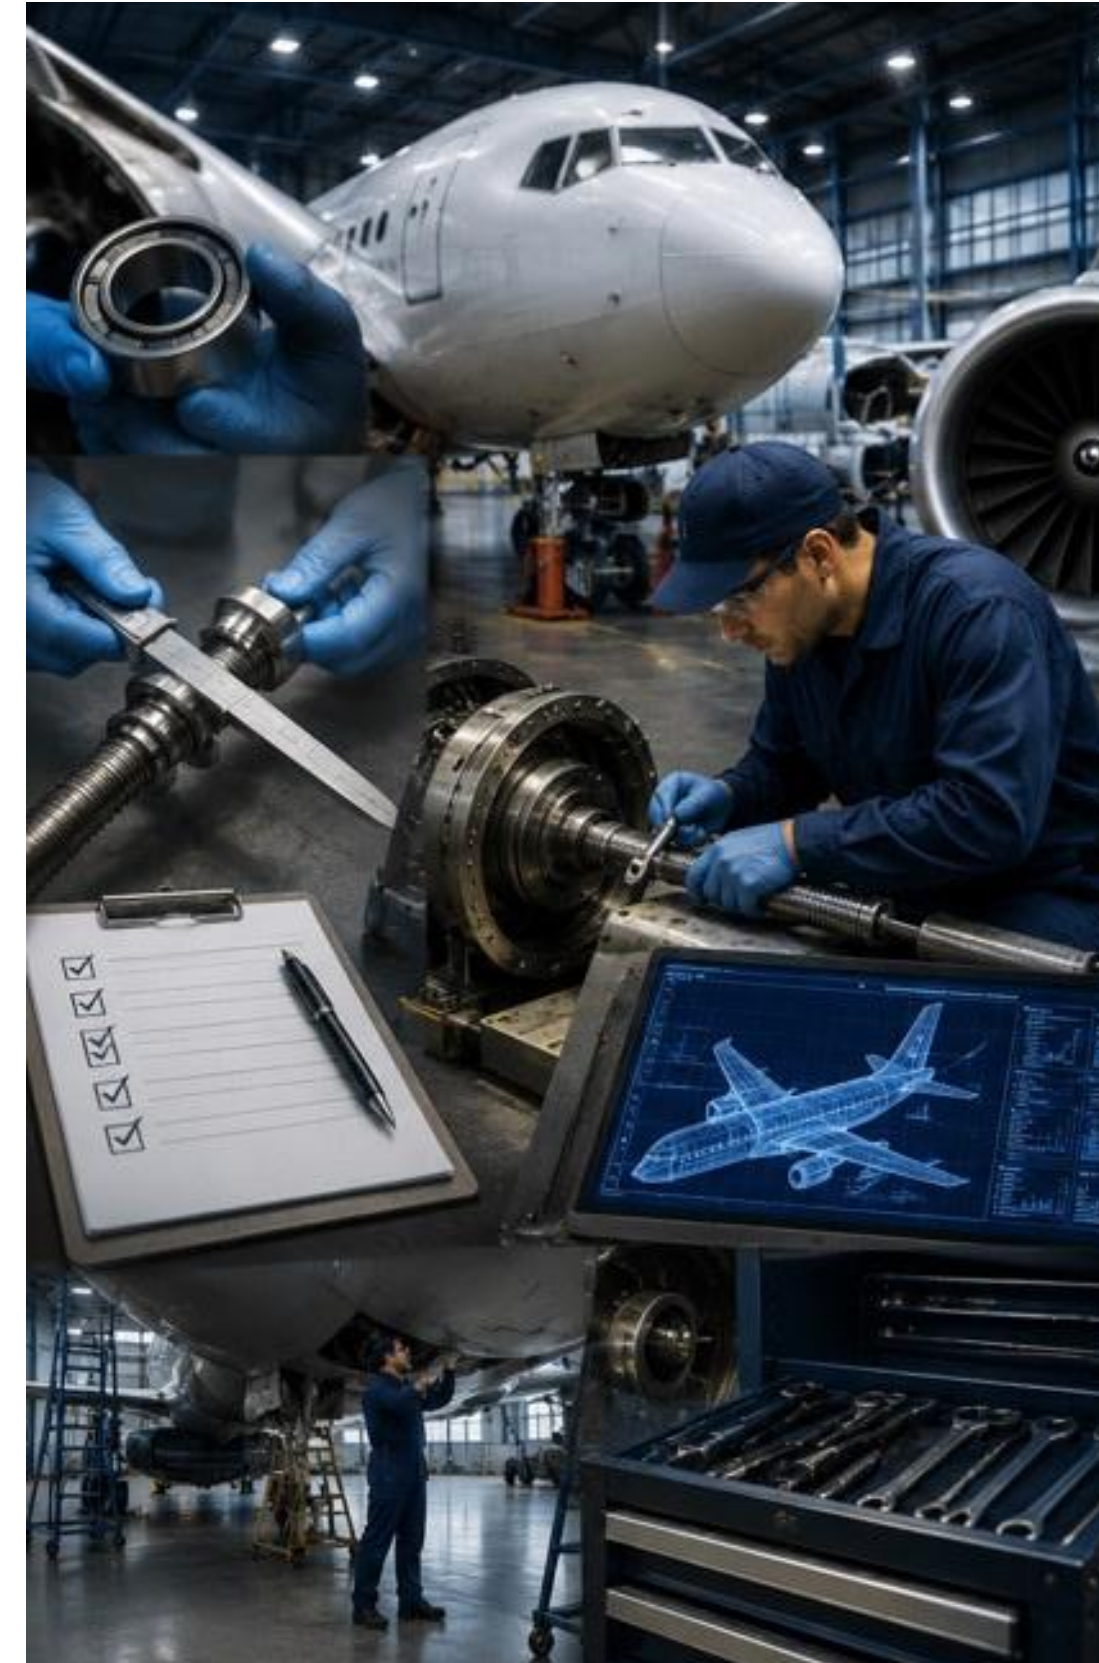
# Fatores Contribuintes

- Lubrificação inadequada
- Monitoramento insuficiente

- Pressão por redução de custos
- Ampliação dos intervalos

- Fiscalização insuficiente

- Ponto único de falha
- Ausência de redundância
