# Alaska airlines Flight 261

# História do voo

# Causa do acidente

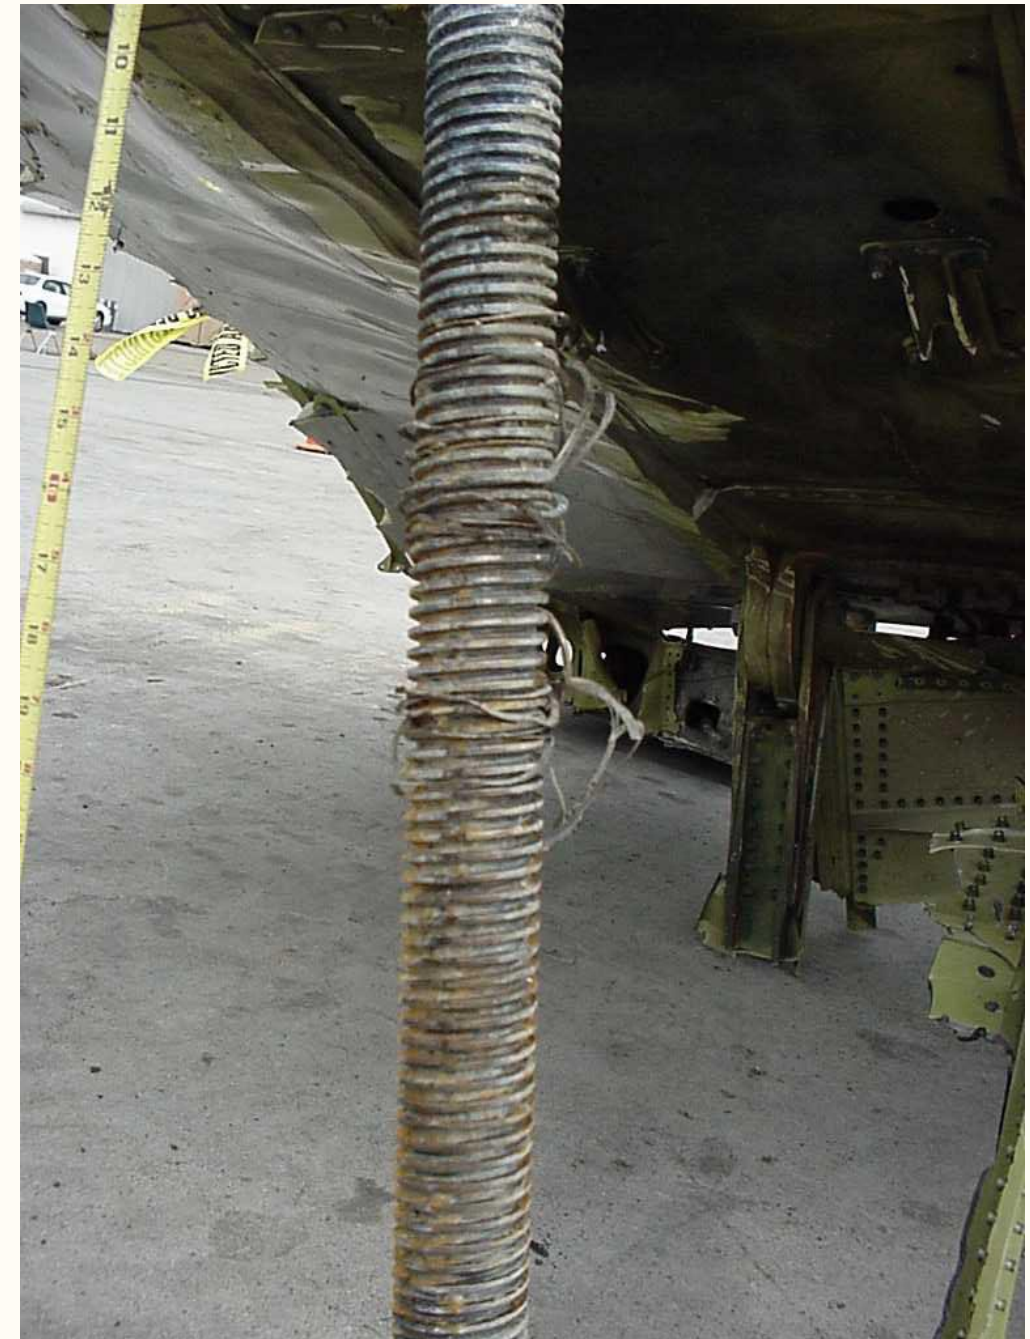
- Falha do conjunto do eixo trapezoidal, componente responsável pelo controle do estabilizador horizontal.
