# Análise do Acidente do Voo 261 da Alaska Airlines:

Falhas de Manutenção e Segurança no MD-83

**Fatec**  
São José dos  
Campos  
Prof. Jessen Vidal

Sprint

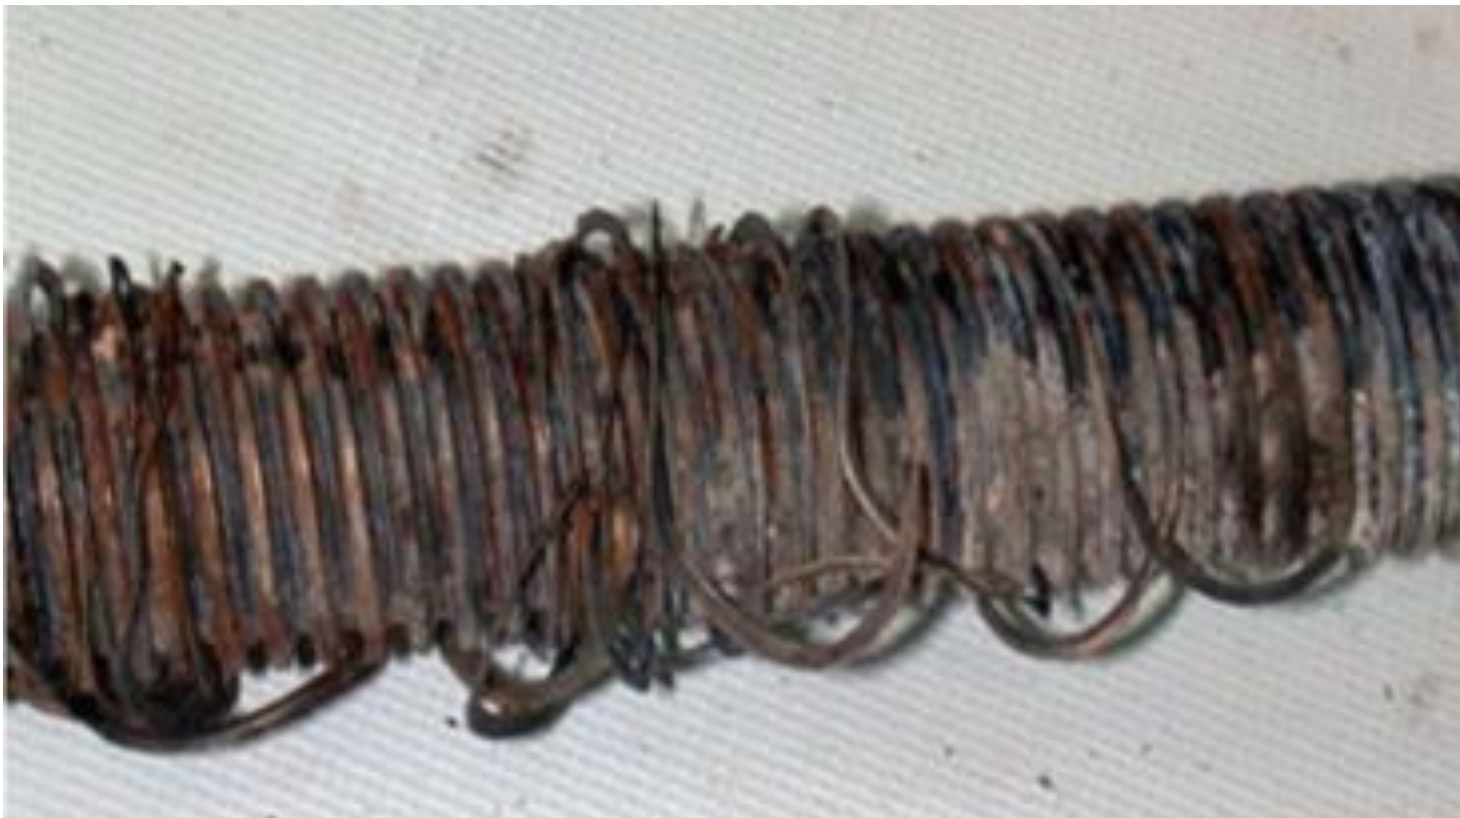
## Slide 11.1 - Dados de confiabilidade do Sistema de Compensação do Estabilizador Horizontal

O NTSB determinou que a causa provável do acidente foi uma perda de controle da inclinação do avião, resultante da falha em voo das roscas da porca acme (porca trapezoidal) do conjunto do eixo sem-fim (fuso/eixo trapezoidal) do sistema de compensação do estabilizador horizontal do MD-80. A falha foi causada por um desgaste excessivo resultante de uma lubrificação insuficiente.

- (1). Motores elétricos Primário e Secundário  
Estimativa de Confiabilidade: MTBF: 102.396 horas (11.69 anos)
- (2). Falha das Engrenagens dos Motores Primário e Secundário  
Estimativa de Confiabilidade:  
MTBF: 74.558 horas (8.51 anos)
- (3). Eixo trapezoidal  
Estimativa de Confiabilidade:  
MTBF: 74.558 horas (8.51 anos)
- (4). Porca trapezoidal  
Estimativa de Confiabilidade: MTBF: 74.558 horas (8.51 anos)
- (5). Tubo de torque  
Estimativa de Confiabilidade: MTBF: 74.558 horas (8.51 anos)
- (6). Anel suporte estabilizador do eixo trapezoidal  
Estimativa de Confiabilidade:  
MTBF: 74.558 horas (8.51 anos)
- 7). Fixação dos batentes estriado mecânico inferior e superior do eixo estriado e tubo de torque  
MTBF: 840.584.995 horas (95.957.19 anos)

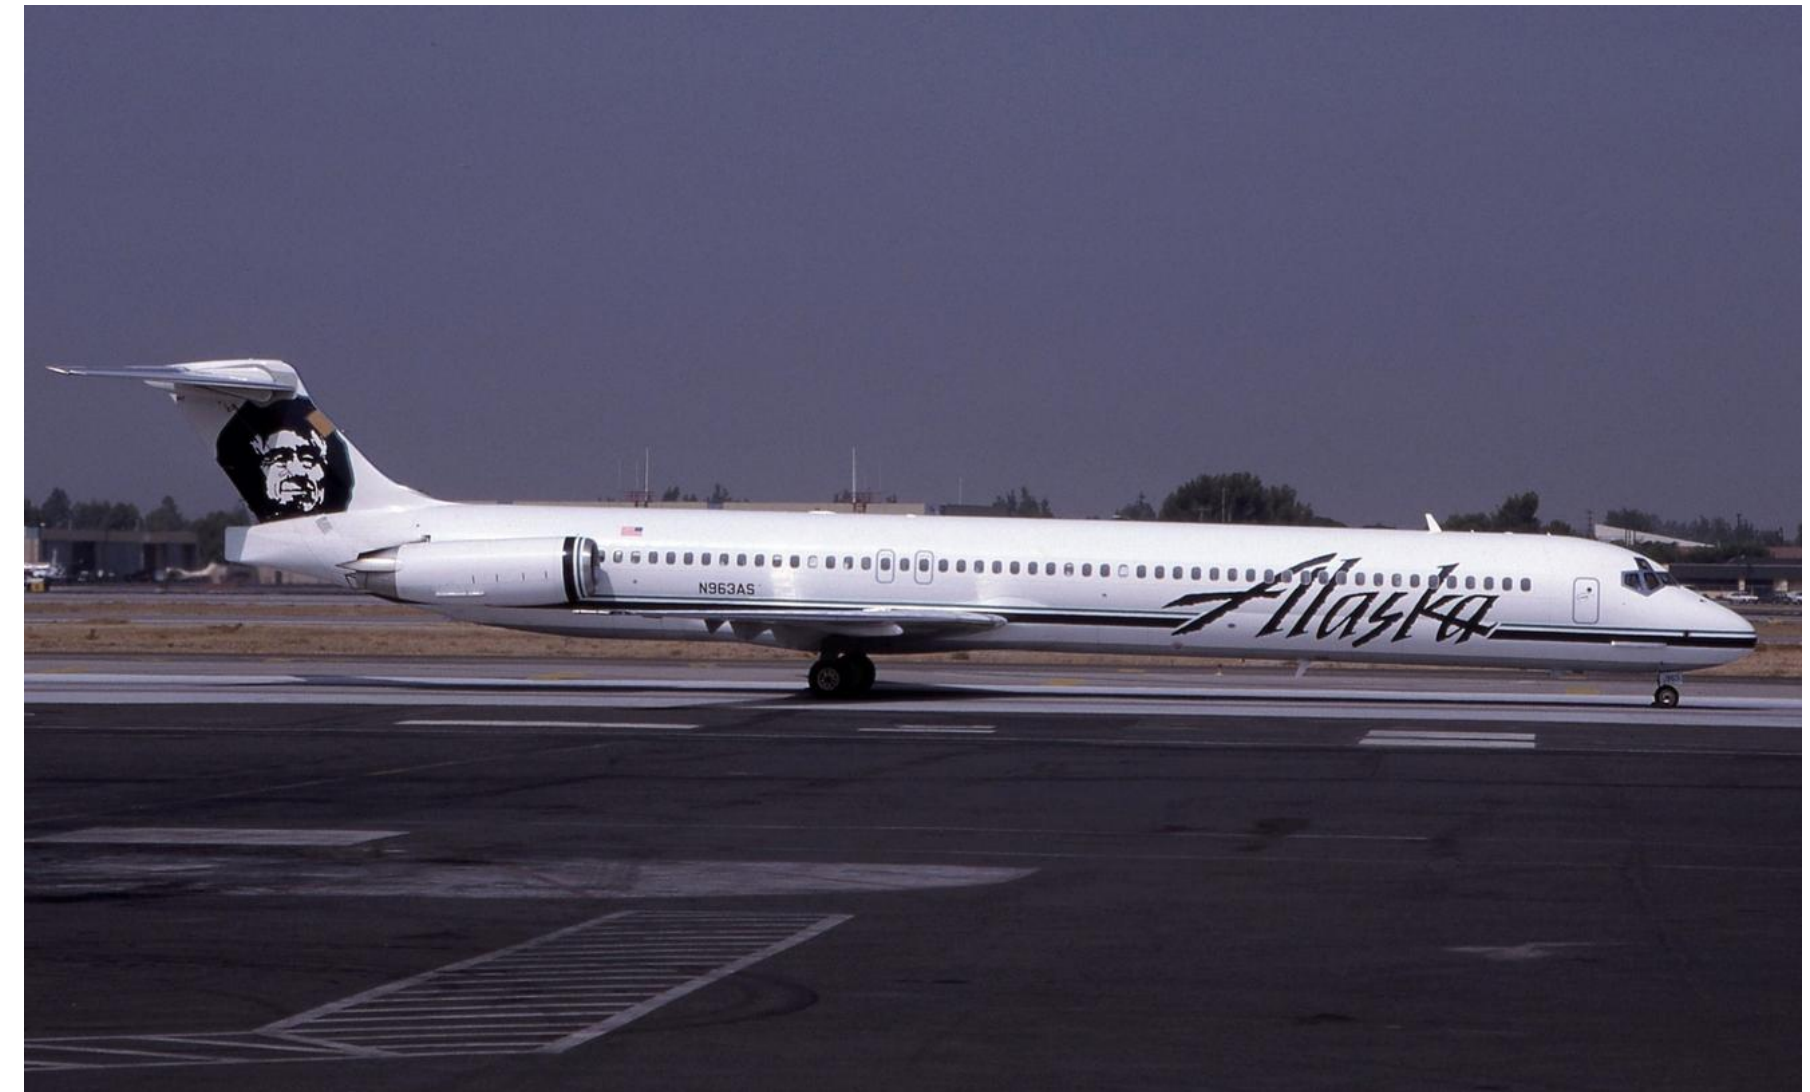
Com os fatos mencionados ao longo do trabalho, o acidente com o voo 261 da Alaska Airlines foi causado por uma falha catastrófica no conjunto do eixo trapezoidal do estabilizador horizontal, resultante de desgaste excessivo nas roscas da porca trapezoidal devido à lubrificação inadequada e à extensão indevida dos intervalos de manutenção. Apesar de a tripulação estar devidamente treinada e certificada, e de a aeronave ter sido despachada conforme os regulamentos, o programa de manutenção da Alaska Airlines apresentava deficiências graves e sistêmicas, com falhas nos procedimentos de lubrificação, verificação de folga e revisão de componentes críticos.
