# SPRINT FINAL

Voo Alaska Airlines 261 — 31 de janeiro de 2000

Investigação conduzida pelo NTSB — relatório final NTSB/AAR-02/01

Alaska Airlines 261 — FATEC São José dos Campos

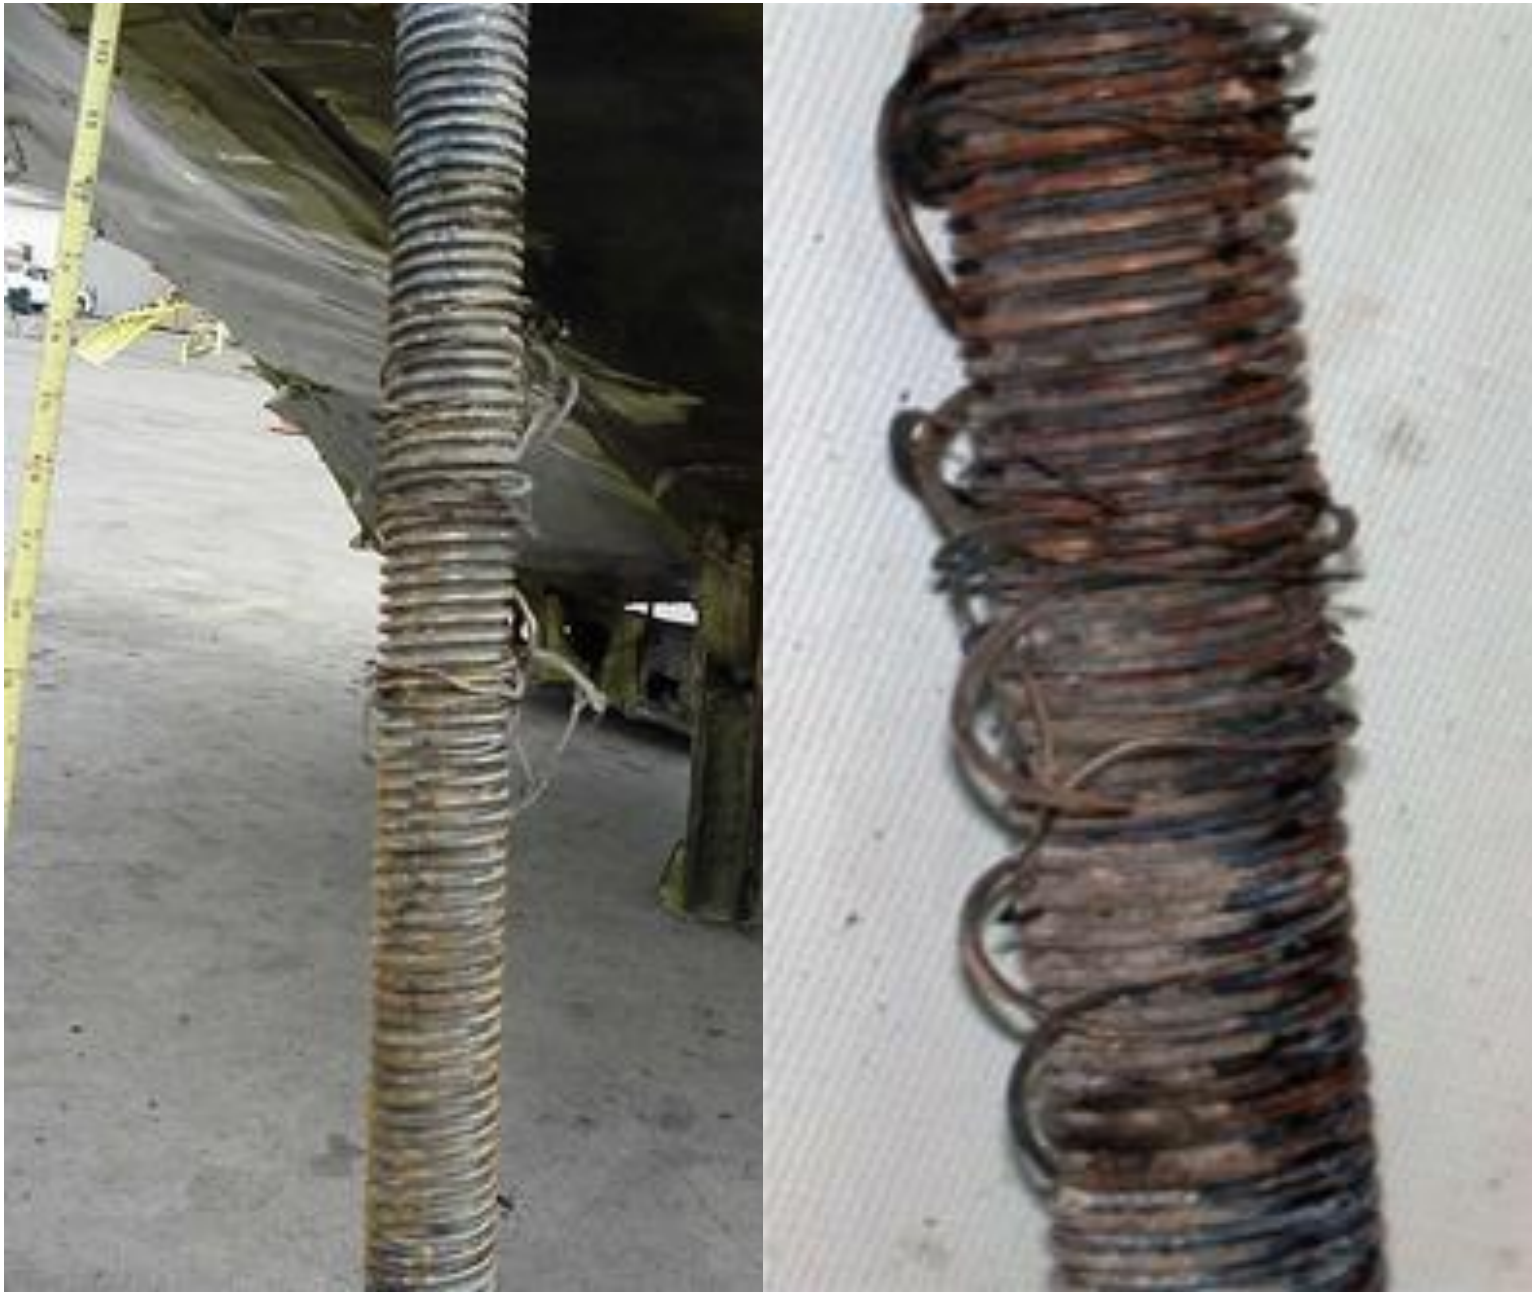
Atrito repetido sem lubrificação adequada causou desgaste contínuo das roscas da porca

- Perda gradual de material e de integridade mecânica
- Folga axial crescente (detectável pelo \*end-play check\*)

Roscas da porca consumidas quase por completo

- Parafuso perde engajamento → estabilizador sem retenção
- Estabilizador vai a posição extrema de picada → perda de controle

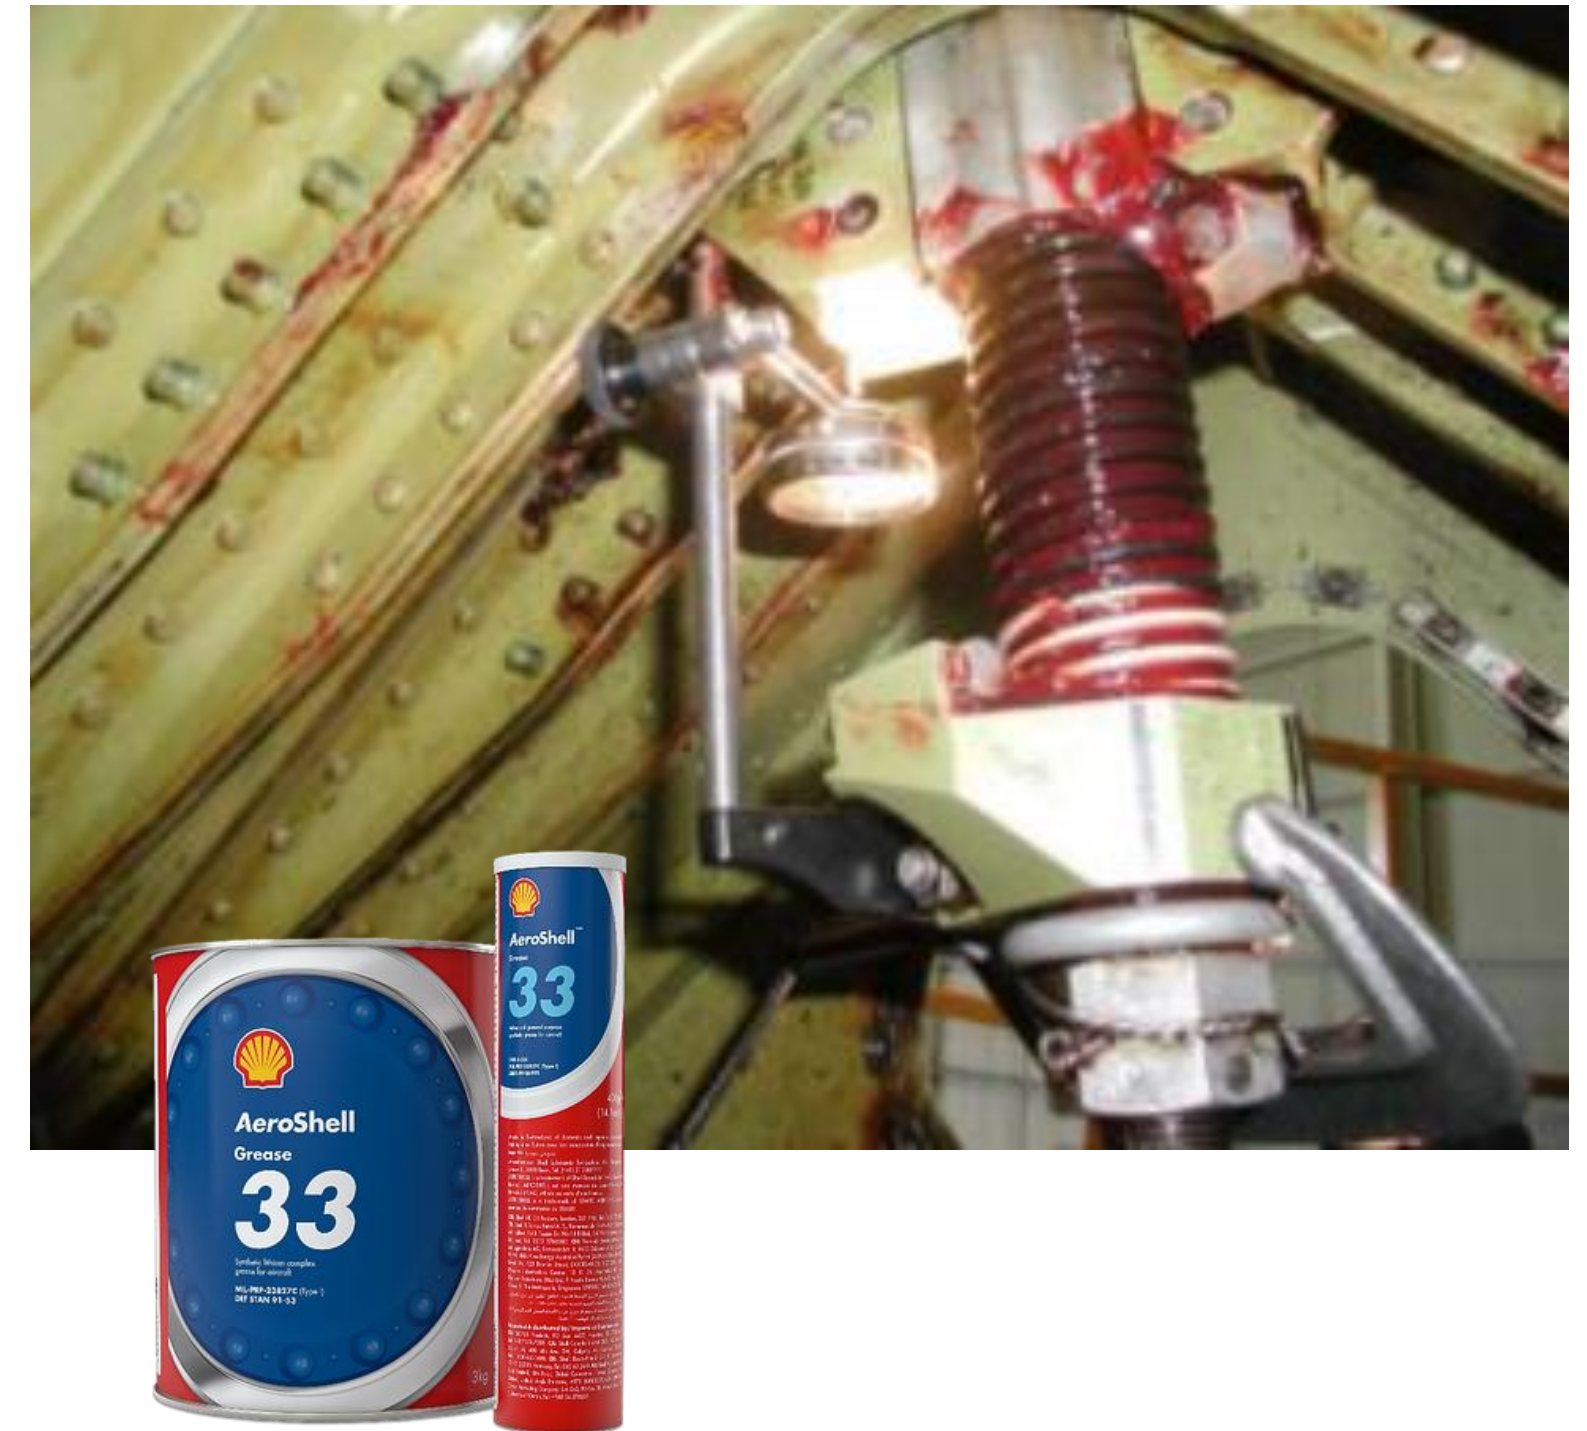
Mudança/mistura de tipos de graxa ao longo do programa

- Preocupação com compatibilidade e desempenho do lubrificante
- NTSB avaliou a mistura como fator **\*\*secundário\*\*** — causa principal = lubrificação insuficiente

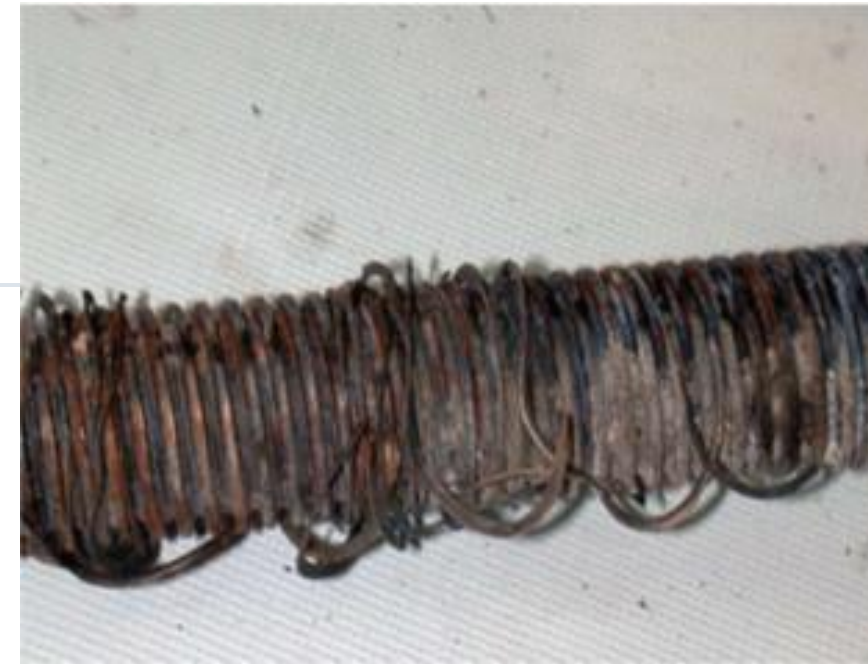
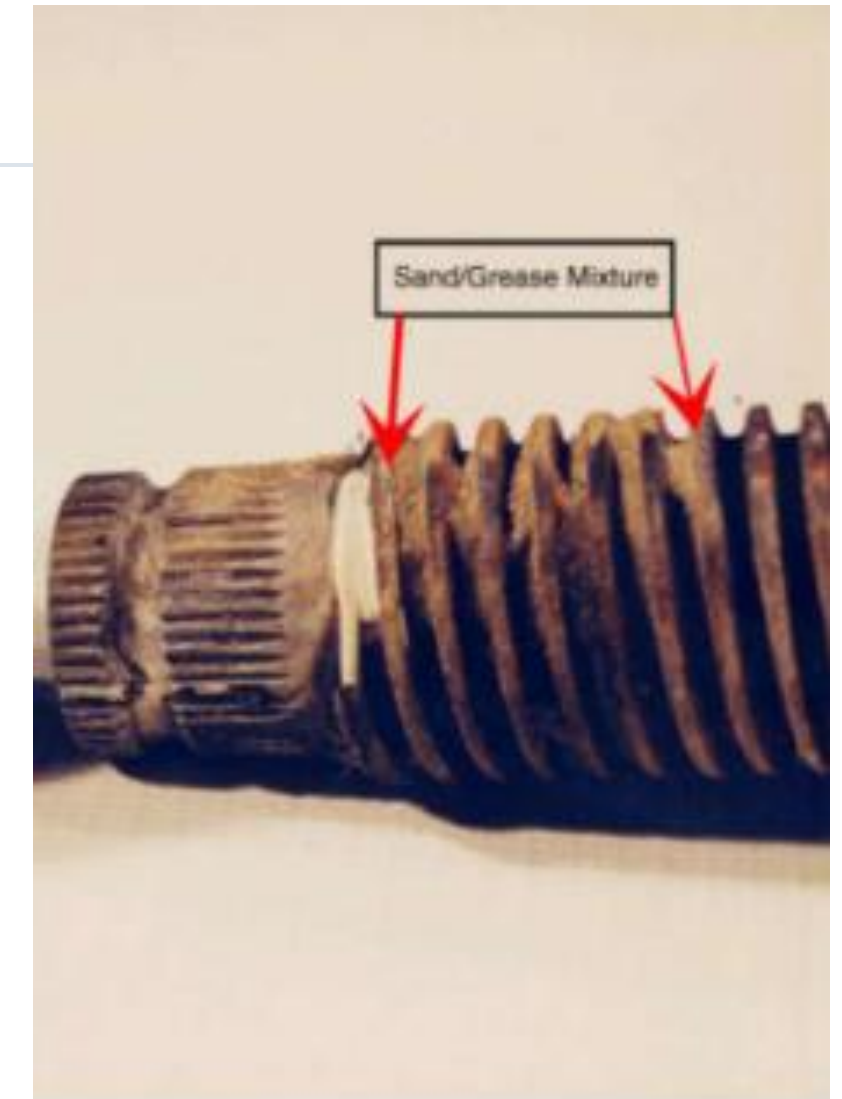
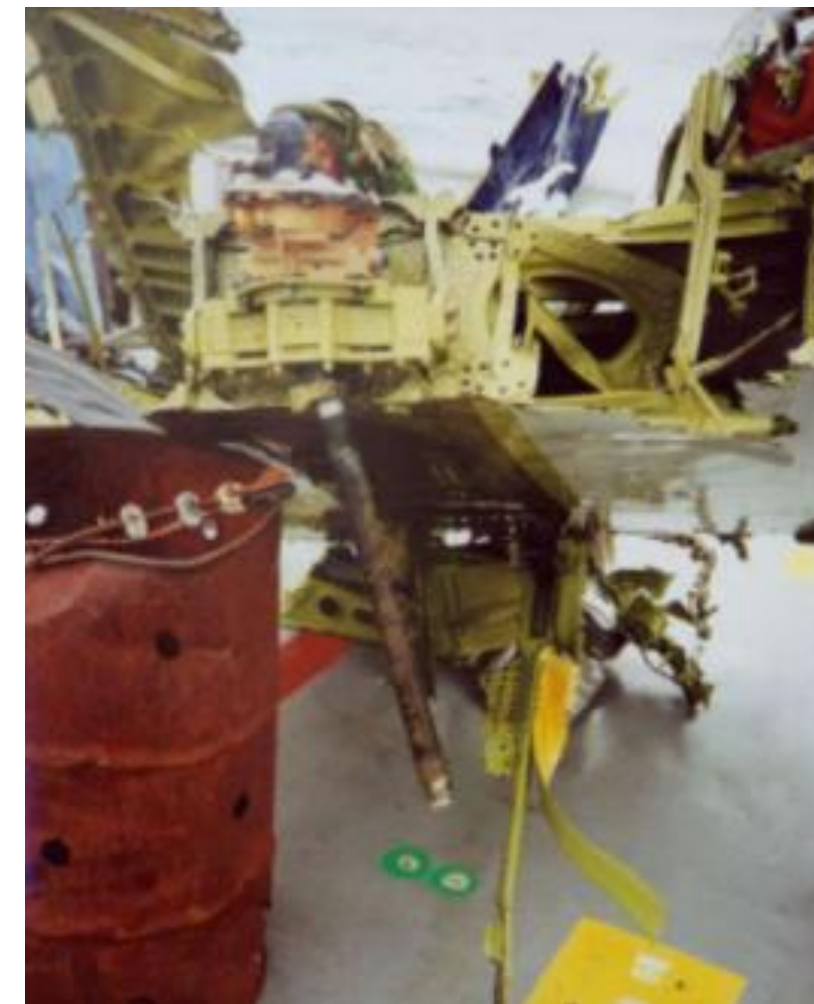
Lubrificação insuficiente e ineficaz das roscas do jackscrew

- Pouca ou nenhuma graxa encontrada no conjunto recuperado
- **Causa-raiz** do desgaste excessivo foi a falta de manutenção nos períodos adequados e falha no procedimento

Aceleração do desgaste das roscas

- Redução drástica da vida útil da porca
- Progressão até a falha catastrófica **\*\*entre\*\*** inspeções
