# Análise do Acidente do Voo 261 da Alaska Airlines:

Falhas de Manutenção e Segurança no MD-83

**Fatec**  
São José dos  
Campos  
Prof. Jessen Vidal

Integrantes: Anderson, Gabriel Henrique, Leonardo e Mariana

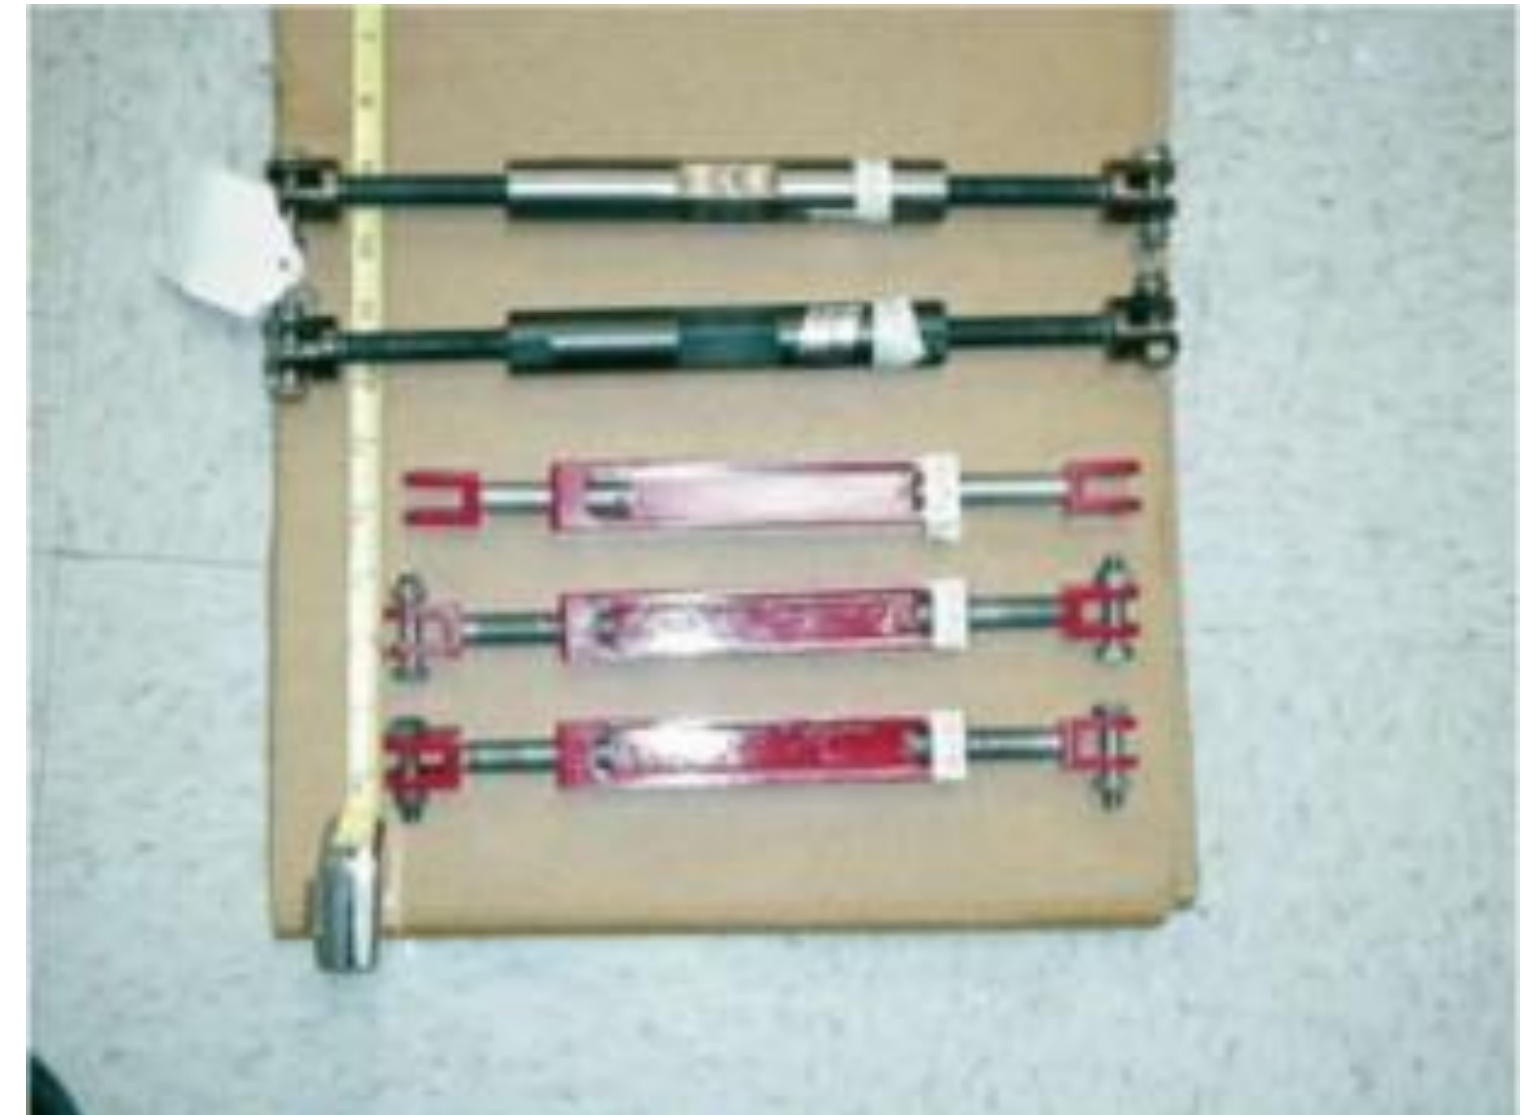
Figure 9. Two Alaska Airlines-fabricated restraining fixtures and three Boeing manufactured fixtures

A investigação do NTSB apontou que a Alaska Airlines utilizava um dispositivo de contenção fabricado internamente, sem conformidade com os requisitos de engenharia da Boeing e sem registros de inspeções. Após o acidente, testes confirmaram que esses dispositivos produziam medições de folga imprecisas.

Em resposta, a Boeing alertou operadores sobre o uso de ferramentas não conformes, destacando que variações no ferramental poderiam comprometer os resultados das inspeções. A Alaska Airlines reconheceu o problema, suspendeu o uso dos dispositivos internos, imobilizou parte da frota para reinspeção e passou a utilizar ferramentas certificadas, adquirindo novos dispositivos em conformidade.

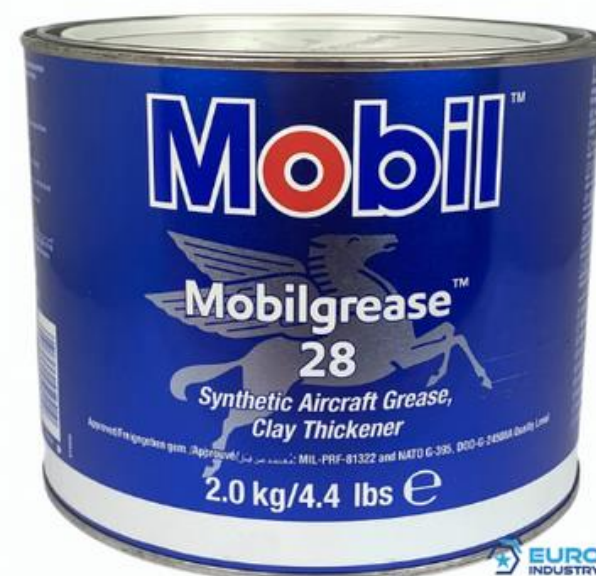
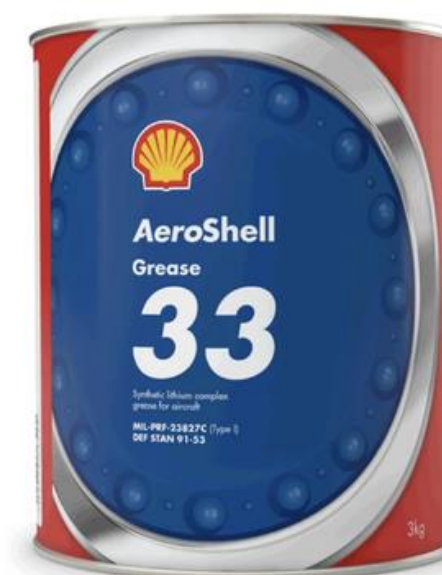
Nas roscas inferiores do eixo foram encontradas parcialmente preenchidas com uma mistura consistente com areia e graxa.

o NTSB expressou preocupação com o uso de um tipo de graxa inadequado ou de que uma mistura de tipos de graxa incompatíveis
