Lead Frame AOI評估報告

2021/01/11

復盛精密湖口廠Lead Frame製程

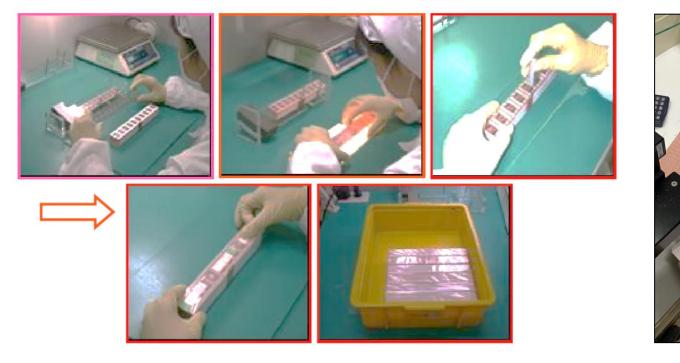
復盛精密湖口廠Lead Frame目前檢驗方式

• 目前以人工目檢為主,卷料頭/尾各取一米抽檢,抽檢率約為1%,蝕刻製程後瑕疵大小約為60~70um,人眼識別不易。
