# VIGILANCIA SANITARIA

## Alojamientos Temporales y Cementerios

Respuesta sanitaria posterior al evento sísmico del 10 de agosto de 2026

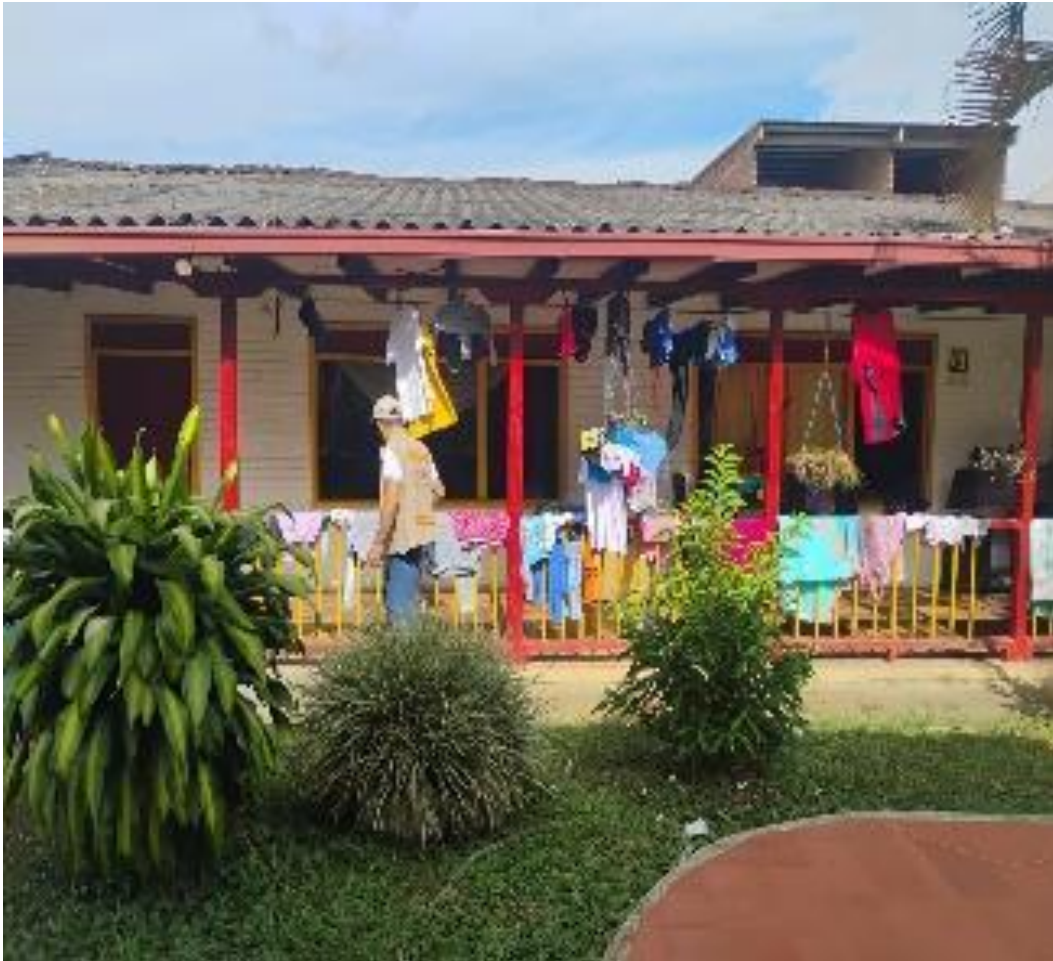
## ATI - Restrepo | vivienda acondicionada

| Municipio | ATI | Prioridad | Motivo |
|---|---|---|---|
| Restrepo | Vivienda acondicionada detrás del Coliseo Municipal | Media | Seis caninos en el sitio, sin agresiones reportadas; no se prepara alimento y cuenta con agua y cinco baterías sanitarias. |

**Vectores y zoonosis.** En la mayoría de las visitas no se encontraron plagas ni se reportaron agresiones. En Riofrío y Restrepo se documentó la presencia de varios animales dentro del alojamiento, por lo que quedan en vigilancia zoonótica.

| N.º | Situación | Medida o actividad | Responsable propuesto | Plazo propuesto | Verificación |
|---|---|---|---|---|---|
| 8 | Zoonosis – Riofrío y Restrepo: animales documentados en el alojamiento | Registrar los animales, verificar esquema de vacunación, separar áreas de permanencia y coordinar con el programa de zoonosis | Coordinación del ATI y programa municipal de zoonosis | $\leq$ 15 días | Registro de animales y acta de seguimiento |

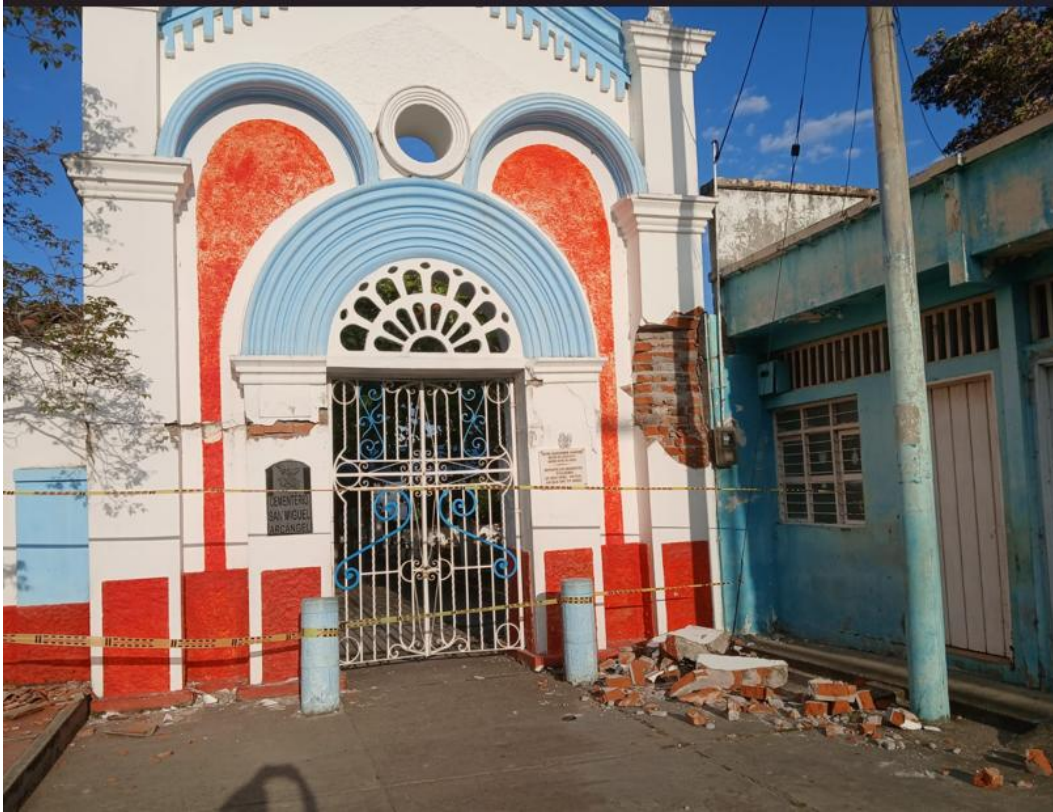
## Cementerio - La Unión | San Miguel Arcángel

señalización. Por eso el cementerio de La Unión, del que la fuente no traía nivel consignado, quedó en prioridad crítica.

| Municipio | Cementerio | Estado reportado | Qué se encontró en la visita |
|---|---|---|---|
| La Unión | Cementerio Público Municipal San Miguel Arcángel | No consignado | Restos óseos y pequeños ataúdes expuestos, muros con riesgo de colapso, tapas y lápidas desprendidas y pasillos con escombros. |

| N.º | Situación | Medida o actividad | Responsable propuesto | Plazo propuesto | Verificación |
|---|---|---|---|---|---|
| 1 | Exposición de restos humanos y bóvedas abiertas en los cuatro cementerios de prioridad crítica (La Cumbre, Sevilla, Alcalá, La Unión) | Delimitar y acordonar el sector afectado, restringir el acceso público, señalizar y disponer cubrimiento provisional de los restos expuestos | Administración del cementerio y alcaldía municipal; verificación ARO | Inmediato ( $\leq$ 3 días) | Acta de verificación y registro fotográfico del sector señalizado |
