## 32 位微控制器

### HC32F460\_F451\_F452\_A460 系列

## 勘误表

Rev1.40 2025 年 05 月

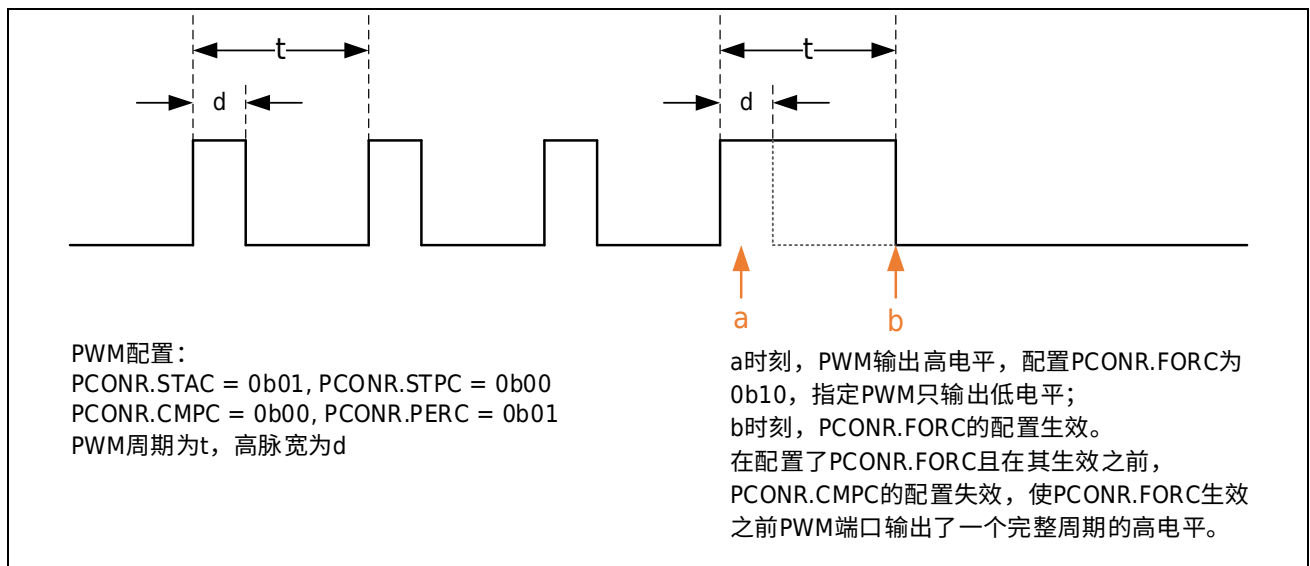
图 3-1 动态修改 PWM 占空比为 0%

使用锯齿波计数模式实现 PWM 输出时，在 PWM 输出过程中，配置 PCONR.FORC 指定 PWM 从下一个周期开始只输出高电平或低电平，以修改 PWM 占空比为 100%或 0%时，在指定电平生效之前，PWM 会保持当前电平状态至该周期结束，如图 3-1 所示。

PWM 初始化配置要求：

在初始化 PWM 时，比较值匹配和周期匹配时的端口状态配置为相反的固定电平，不使用反转电平。

动态修改 PWM 的占空比改为 100%:

将比较值匹配和周期匹配时的端口状态，配置为高电平，即 PCONR.CMPC 和 PCONR.PERC 都配置为 0b10。

动态修改 PWM 的占空比改为 0%:

将比较值匹配和周期匹配时的端口状态，配置为低电平，即 PCONR.CMPC 和 PCONR.PERC 都配置为 0b00。

恢复 PWM 的占空比为初始化时的占空比:

将比较值匹配和周期匹配时的端口状态，恢复为初始化时的配置，即可恢复占空比。
