# МЕТОДОЛОГІЯ ІНТЕРПРЕТАЦІЇ РЕЗУЛЬТАТІВ ШІ-СЕГМЕНТАЦІЇ ПОШКОДЖЕНЬ БУДІВЕЛЬ

=====  
🚧 ПОЧАТОК КАСКАДНОГО АНАЛІЗУ ОБ'ЄКТА НЕРУХОМОСТІ: 722-LV-0003  
=====

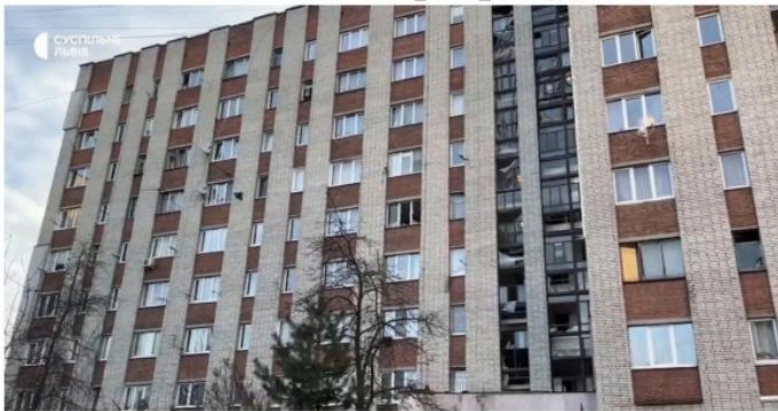
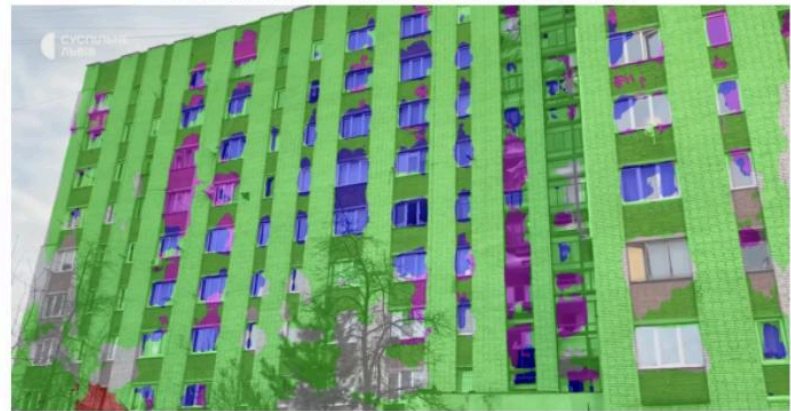
Фото: 722-LV-0003\_after\_front.jpg

Локально: Клас 1 (Легке пошкодження)

- Локальний ракурс №1 [722-LV-0003\_after\_front.jpg] -> Оцінка: Клас 1

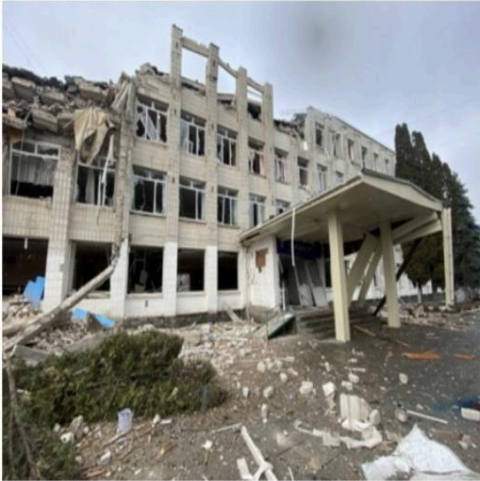
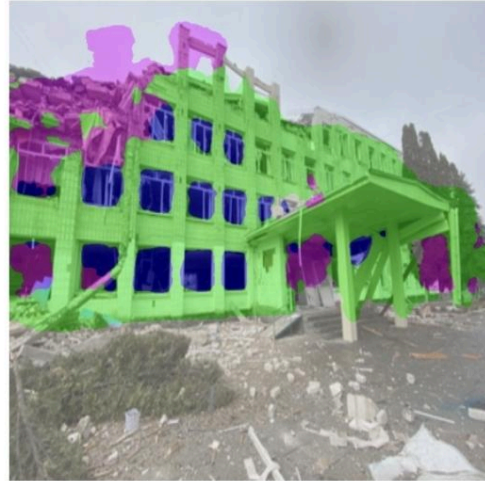
Фото: 722-ZT-0005\_after\_front.jpg

Локально: Клас 2 (Середнє пошкодження)

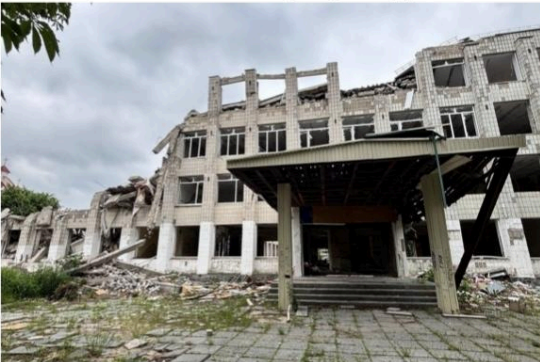
Фото: 722-ZT-0005\_after\_front2.jpg

Локально: Клас 2 (Середнє пошкодження)

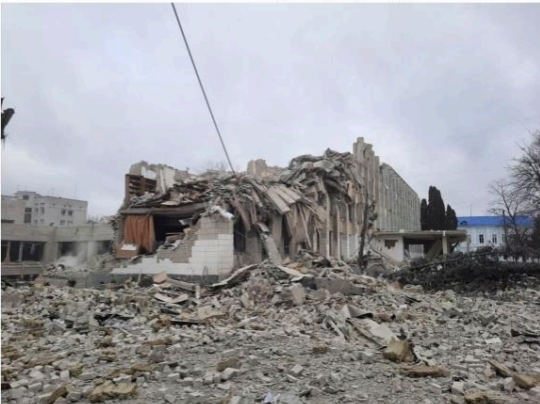
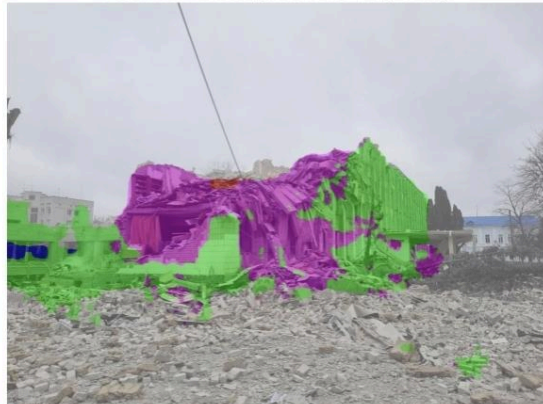
Фото: 722-ZT-0005\_after\_left\_iso.jpg

Локально: Клас 3 (Сильне пошкодження)

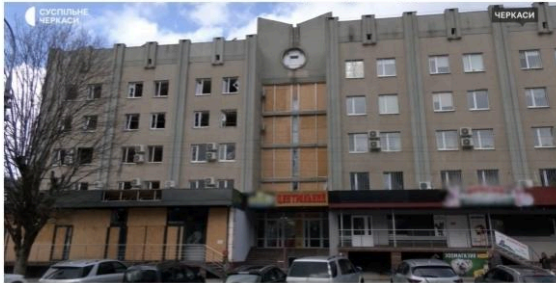
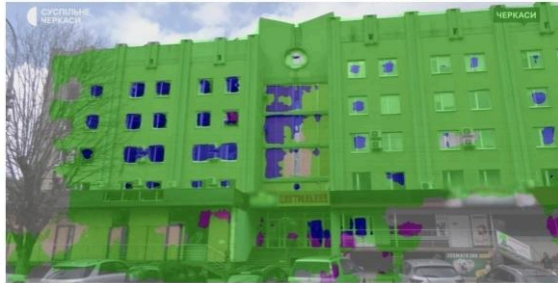
Фото: 722-СК-0004\_after\_front.jpg

Локально: Клас 1 (Легке пошкодження)

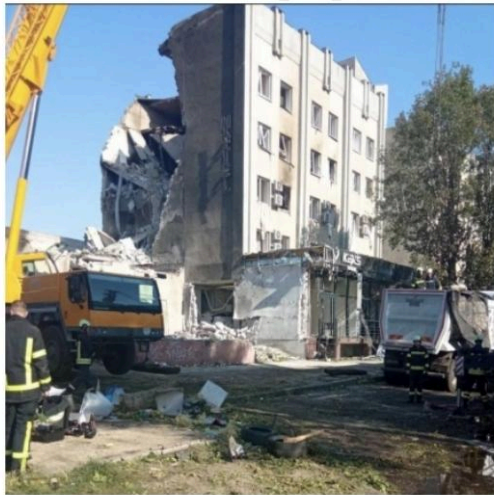
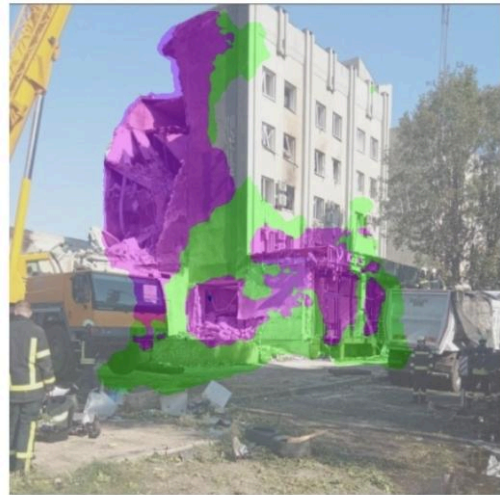
Фото: 722-СК-0004\_after\_iso.jpg

Локально: Клас 3 (Сильне пошкодження)

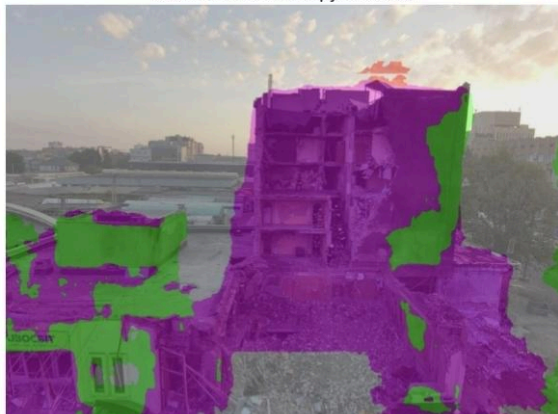
Фото: 722-СК-0004\_after\_left.jpg

Локально: Клас 4 (Зруйновано)

ОСТАТОЧНИЙ СТАТУС ОБ'ЄКТА В БАЗІ ГІС: Клас 4 – Зруйновано (Об'єкт повністю або критично знищений з одного з боків)
