## بازرسی پره ردیف سوم با استفاده از دستگاه بورسکوپ

| شناسنامه گزارش | | |
|---|---|---|
| GT-25 | | پروژه: |
| بازرسی پره ردیف سوم با استفاده از دستگاه بورسکوپ | | عنوان مدرک: |

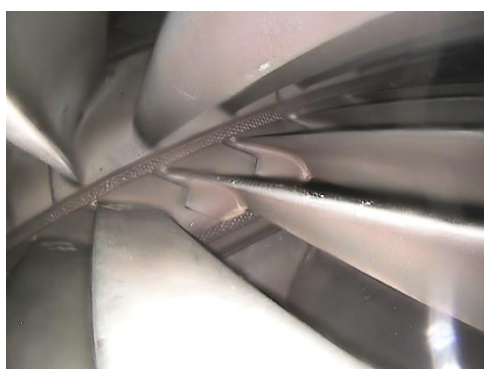
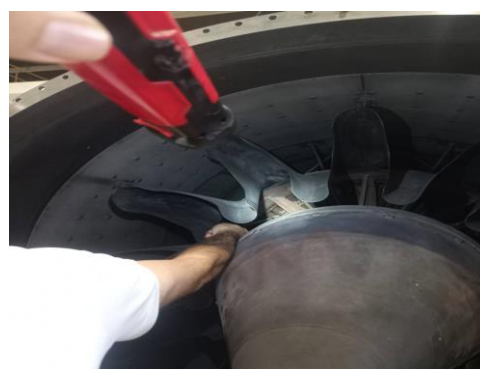
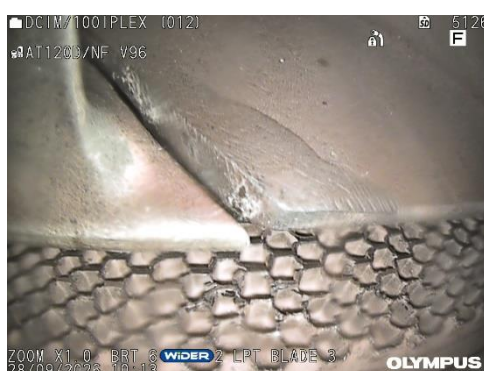
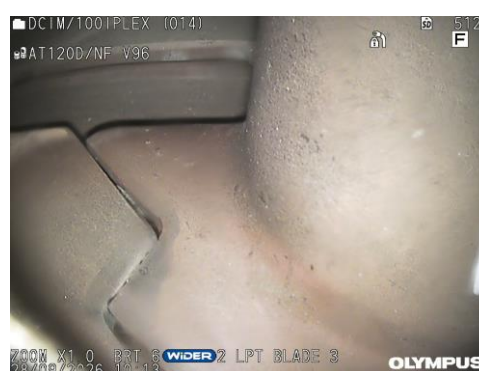
شکل 1-1: بازرسی بروسکوپ

جهت امکان‌سنجی انجام بروسکوپ، بازوی بروسکوپ از Exhaust وارد و با چرخش ۹۰ درجه‌ای در انتهای لوله بروسکوپ بخش انتهایی پره‌های ردیف سوم مشاهده گردید. بازرسی بروسکوپی در ۵ زاویه مختلف بررسی و امکان انجام آن تأیید شد. لازم به ذکر است که طول لوله بروسکوپ باید حداقل ۲ متر باشد. با توجه به دشواری مسیر دسترسی و الزام خارج کردن لوله بروسکوپ برای بازرسی هر پره، بازرسی کل ردیف سوم حدوداً ۵ ساعت زمان می‌برد.

در بازرسی بروسکوپ از ناحیه فیلتر پلتفرم پایین و بالای پره در صورت مشاهده هرگونه ترک موتور باید در بازه زمانی 2 ساعت کارکرد از سرویس خارج شده و اقدام لازم صورت گیرد.

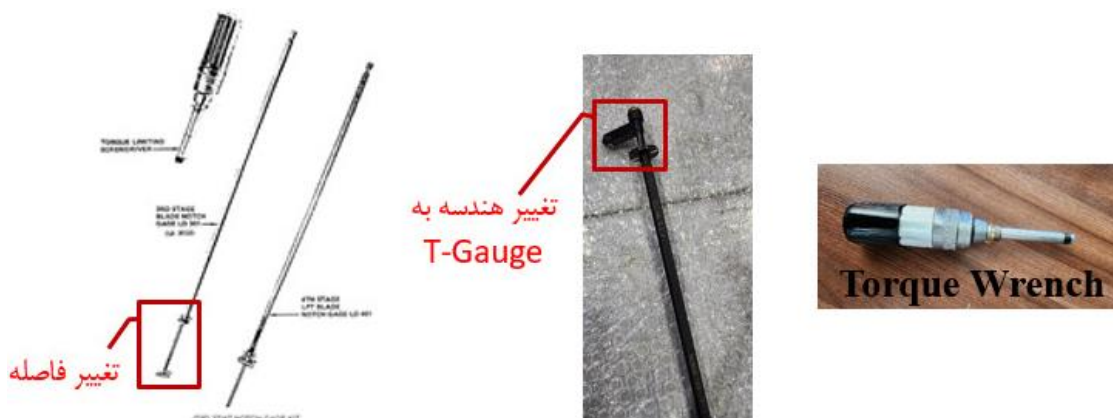
شکل 1-2: Notch Gauge Tool

بازرسی Notch torque به‌طور خاص برای اندازه‌گیری میزان Shroud Notch Wear پره‌های توربین طراحی شده است. یک ابزار مخصوص (Notch Gauge Tool) برای اعمال یک نیروی گشتاور (Torque) به بین دو پره مجاور طراحی و ساخته می‌شود.

با توجه به اینکه در مستندات فنی برای موتورهای سری JT8D-217C/-219 بازرسی Notch torque check را فقط برای پره‌های ردیف 4 ارائه کرده است و ابزار مخصوص و همچنین محدوده مجاز برای پره‌های ردیف 3 این موتورها وجود ندارد. طبق دستورالعمل‌های هواپیمایی، اگر مقدار گشتاور قرائت‌شده کمتر از مقدار تعیین شده باشد، پره باید از سرویس خارج شود. لذا برای طراحی و ساخت آن از طریق الگو برداری از نمونه مورد استفاده در موتورهای JT8D-217A و اندازه‌گیری دقیق بین پره‌های ردیف 3 قابل ساخت می‌باشد. شایان ذکر است که بخشی از ابزار نیاز به بازطراحی و ساخت دارد.

- در صورتی که همه قرائت‌های گشتاور ثبت شده برای پره‌های توربین ردیف سوم، بزرگتر یا مساوی 15 (lb-in) معادل 1.695 (N.M) باشند، بازرسی مجدد این پره‌ها باید در بازه زمانی 250 ساعت کارکرد موتور انجام پذیرد.

- اگر یک یا بیشتر از قرائت‌های گشتاور ثبت شده برای پره‌های توربین ردیف سوم، کمتر از 15 (Ib-in) معادل 1.695 (N.M) باشد، موتور باید در بازه زمانی 20 ساعت کارکرد از سرویس خارج شده و اقدام لازم صورت گیرد. این شرایط نشان‌دهنده احتمال بروز مشکل جدی‌تر است که نیاز به رسیدگی فوری دارد. معیار گشتاور 15 (Ib-in) به عنوان پیشنهاد اولیه در نظر گرفته شده است و مقدار دقیق آن پس از مهندسی نهایی می‌گردد.
