## بازرسی پره ردیف سوم

| شناسنامه گزارش | | |
|---|---|---|
| GT-25 | | پروژه: |
| بازرسی پره ردیف سوم | | عنوان مدرک: |

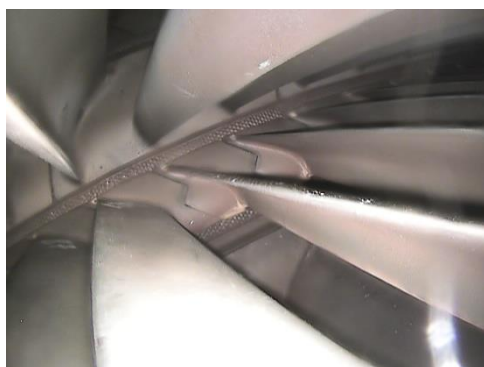
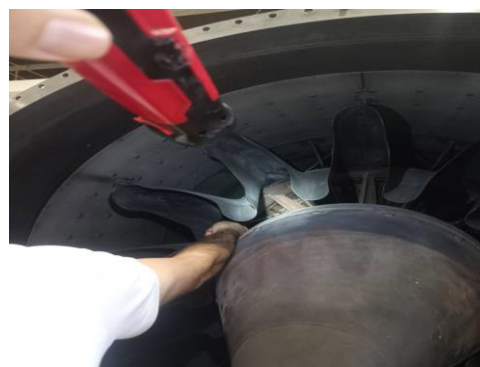
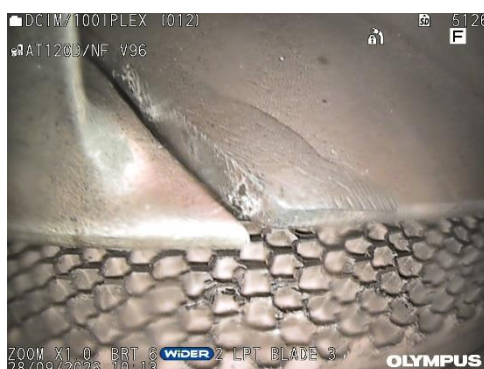
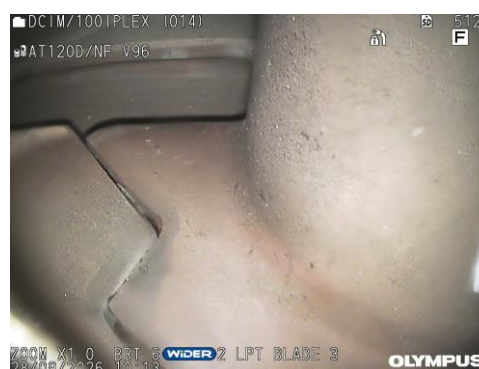
شکل 1-1: بازرسی بروسکوپ

جهت امکان‌سنجی انجام بروسکوپ، بازوی بروسکوپ از Exhaust وارد و با چرخش ۹۰ درجه‌ای در انتهای لوله بروسکوپ بخش انتهایی پره‌های ردیف سوم مشاهده گردید. بازرسی بروسکوپ در ۵ زاویه مختلف بررسی و امکان انجام آن تأیید شد. لازم به ذکر است که طول لوله بروسکوپ باید حداقل ۲ متر باشد. با توجه به دشواری مسیر دسترسی و الزام خارج کردن لوله بروسکوپ برای بازرسی هر پره، بازرسی کل ردیف سوم حدوداً ۵ ساعت زمان می‌برد.

در بازرسی بروسکوپ از ناحیه فیلتر پلترم پایین و بالای پره در صورت مشاهده هرگونه ترک موتور باید در بازه زمانی ۲ ساعت کارکرد از سرویس خارج شده و اقدام لازم صورت گیرد.
