RAPPORT SEANCE 6:

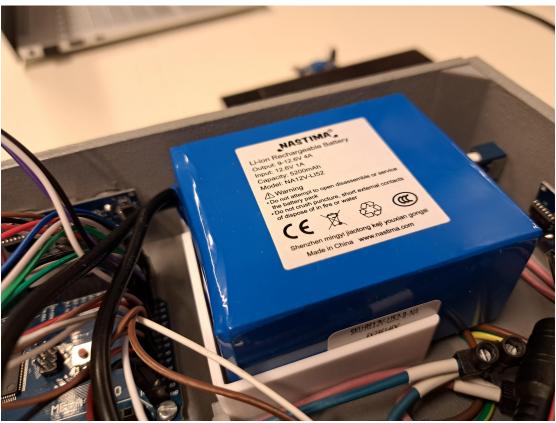
Nous sommes d'abord allés au Fablab afin de pouvoir imprimer une petite pièce permettant de caler la batterie dans le robot, en effet, nous avons constaté un problème non seulement de poids mais aussi de bruit, la batterie se balade au sein du robot lorsqu'il est en mouvement.

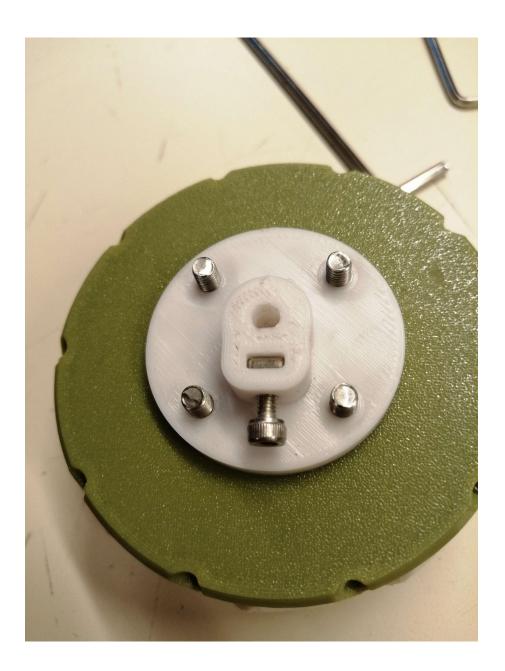
Nous avons testé le robot dans le couloir en le faisant rouler depuis l'application sur une tablette tactile, et a force de l'utiliser nous avons remarqué que les roues n'étaient pas bien mises en places et qu'elles se détachaient du corps du robot, pour régler le problème nous avons introduit un écrou dans chaque partie de la roue qui devra venir se fixer à l'axe du moteur, comme ci dessous :

L'axe du moteur rentre dans le trou, l'écrou permet de protéger le pas de vis, avant il semblait que nous tentions en vain de visser la vis dans le trou (d'où les roues qui se détachent...)
