# Reporte técnico: Diagnóstico de telemetría y detección de anomalías.

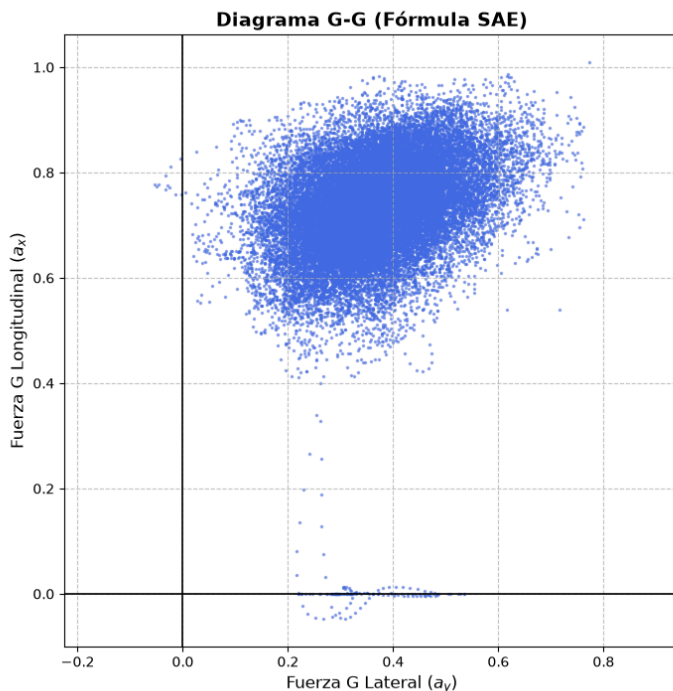
## II. Diagnostico del Diagrama G-G

Al analizar el diagrama G-G con los datos filtrados, se detectó una severa asimetría direccional en la envolvente de cargas. Los datos se concentran exclusivamente en el cuadrante positivo, mostrando una aparente ausencia total de fuerzas longitudinales de frenado y fuerzas laterales de giro hacia un sentido.

**Diagnóstico físico:** Esta anomalía no corresponde a un comportamiento de conducción real, Indica un error crítico de instrumentación, muy probablemente debido a una Unidad de Medida Inercial (IMU) montada al revés o con un ángulo de inclinación severo, o bien, una saturación del sensor por un desfase de voltaje de corriente continua.

La revisión de este material confirma que una envolvente de cargas fuertemente sesgada a hacía un cuadrante es el síntoma clásico de una IMU mal orientada físicamente o carente de una correcta compensación de DC bias. Esto valida matemáticamente la conclusión obtenida en nuestro análisis de datos e invalida el uso del registro crudo para simulaciones de dinámica vehicular.

Revisar el montaje físico de la IMU en el chasis, asegurando su correcta orientación según los ejes coordenados del vehículo.
