# Reporte técnico: Diagnóstico de telemetría y detección de anomalías.

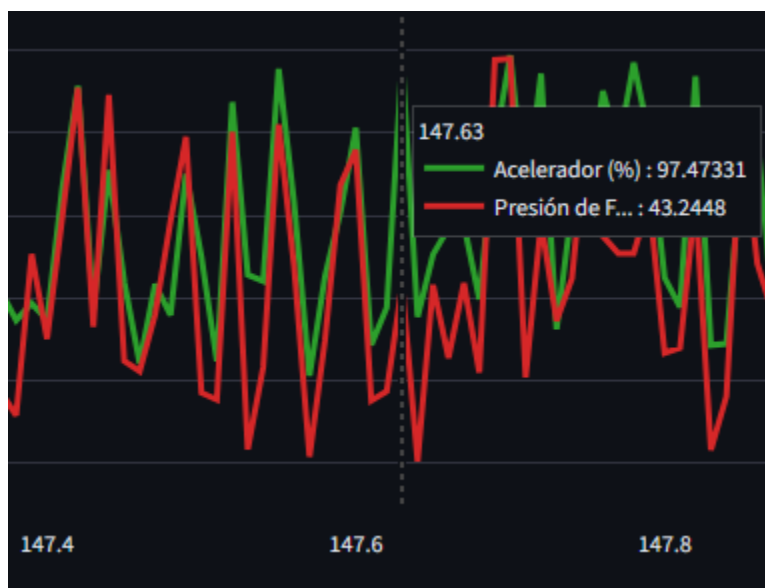
#### 1er. Tipo de anomalía

Una falla de integridad del hardware en segundo 145.97 y 147.46 debido a una caída al cero absoluto en el canal de aceleración (accel\_x), probablemente debido a un cortocircuito temporal, desconexión del cableado o pérdida de paquetes.

Revisar el cableado del sensor inercial para localizar la causa física de la caída de voltaje a cero en el segundo 145.

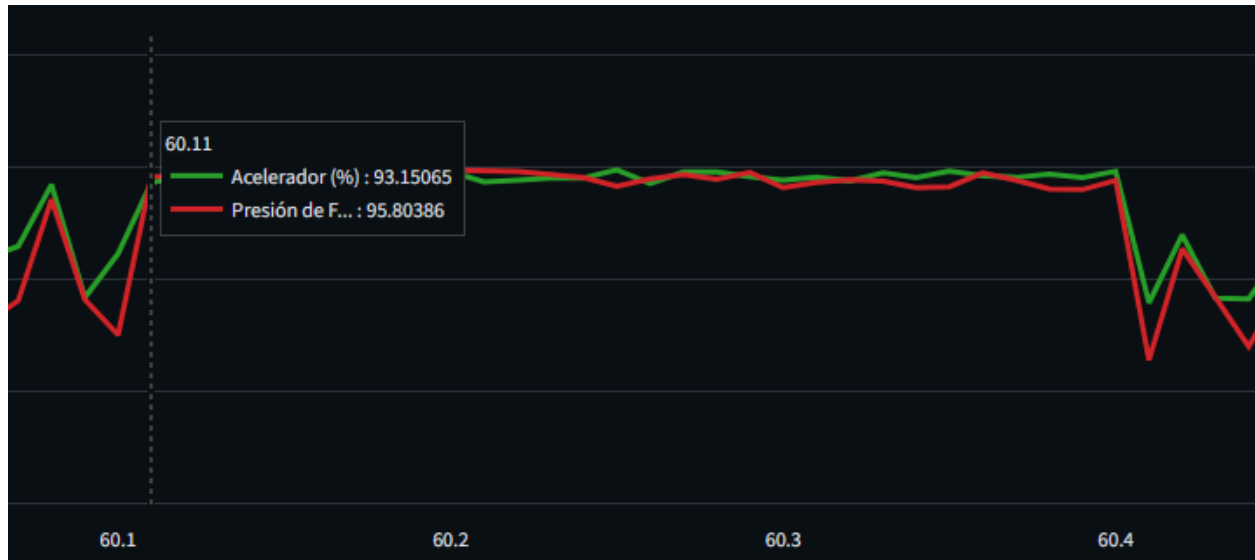
#### 2do. Tipo de anomalía

Una violación en la plausibilidad APPS en el intervalo de tiempo del segundo 60.11 al 60.40 debido a la activación simultánea del acelerador y freno fue detectada aplicando una regla estricta de persistencia de menos de 100ms continuos para descartar ruido.

Integrar el script de validación APPS directamente en el microcontrolador a bordo para asegurar el corte automático de motor y el estricto cumplimiento normativo.
