# Reporte técnico: Diagnóstico de telemetría y detección de anomalías.

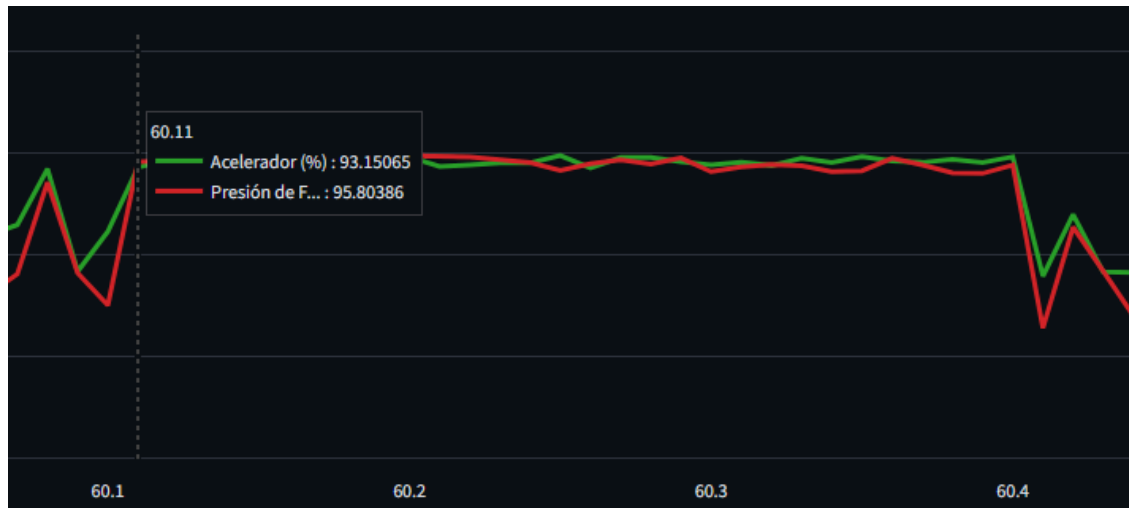
## 2do. Tipo de anomalía

Una violación en la plausibilidad APPS en el intervalo de tiempo del segundo 60.11 al 60.40 debido a la activación simultánea del acelerador y freno fue detectada aplicando una regla estricta de persistencia de menos de 100ms continuos para descartar ruido.

Integrar el script de validación APPS directamente en el microcontrolador a bordo para asegurar el corte automático de motor y el estricto cumplimiento normativo.
