# AUTOVISTORIA

CONDOMÍNIO DO EDIFÍCIO  
**CHATELET**

LAUDO Nº RJ-25717/2026

**LAUDO TÉCNICO DE VISTÓRIA PREDIAL**  
**LTVP**

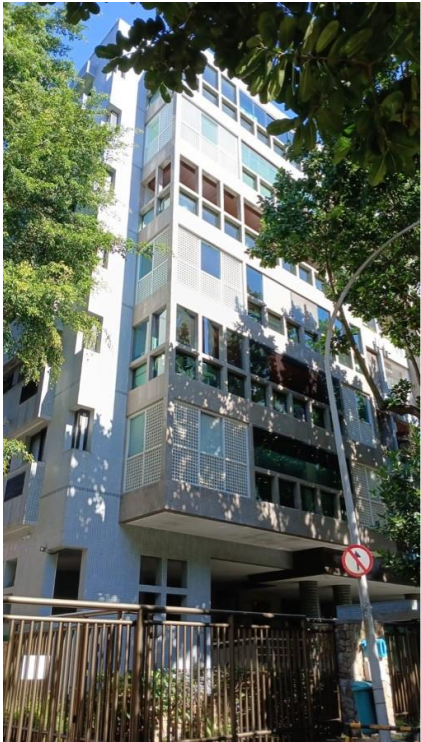
| IMAGEM 01: Fachada frontal do Condomínio | | | IMAGEM 02: Frente do condomínio | | |

**REALIZAR TESTE DE PERCUSSÃO PARA EVIDENCIAR POSSÍVEIS RISCOS EXISTENTES  
OU REALIZAR OBRA, DEVIDO AO ESTADO AVANÇADO DE DETERIORAÇÃO EM TODA  
A FACHADA, conforme imagens-01, 05, 06, 07,08, 12, 24,25, 182 e 183**

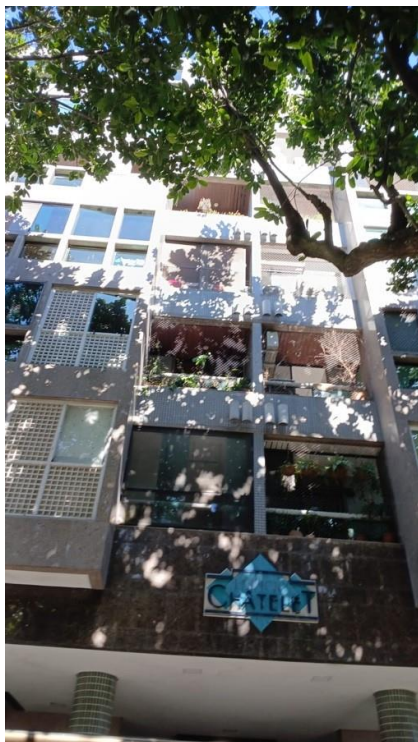
IMAGEM 05: Fachada

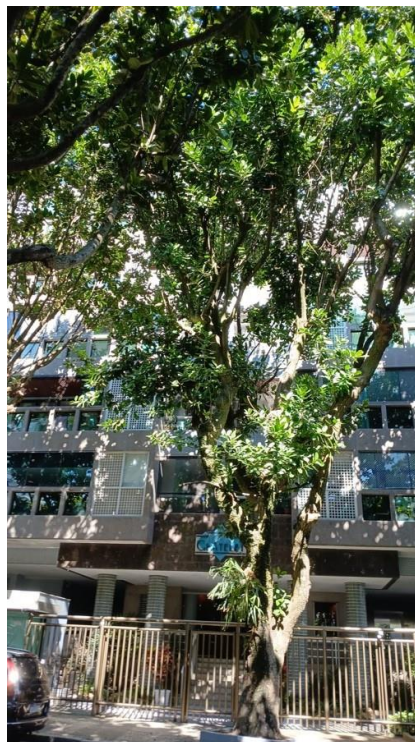
IMAGEM 06: Fachada

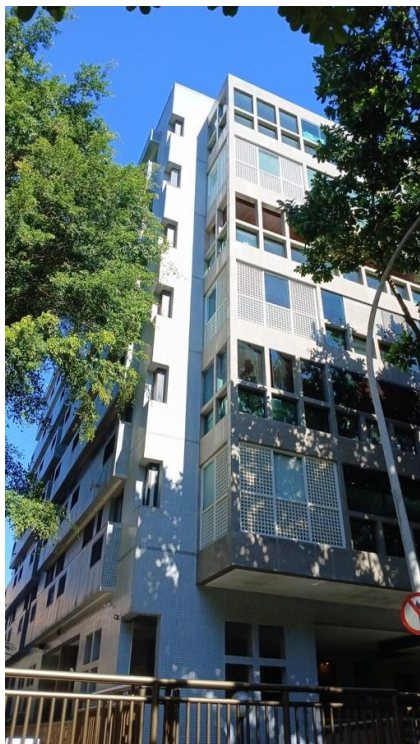
IMAGEM 07: Fachada frontal e lateral do Condomínio

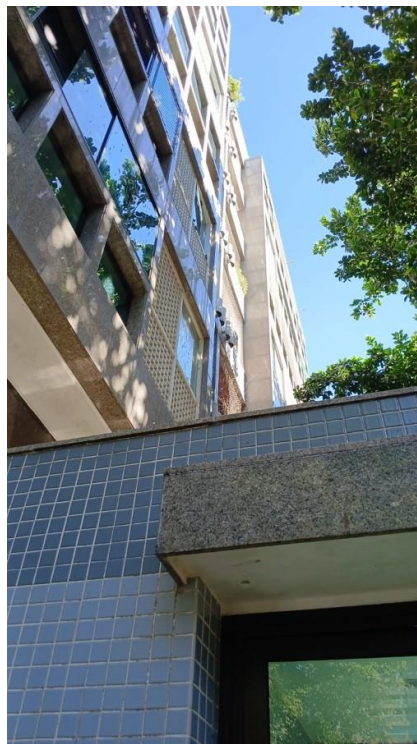
IMAGEM 08: Fachada

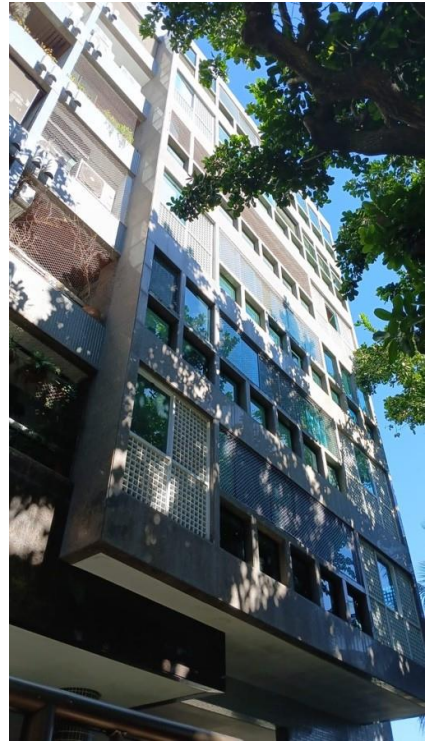
IMAGEM 12: Fachada

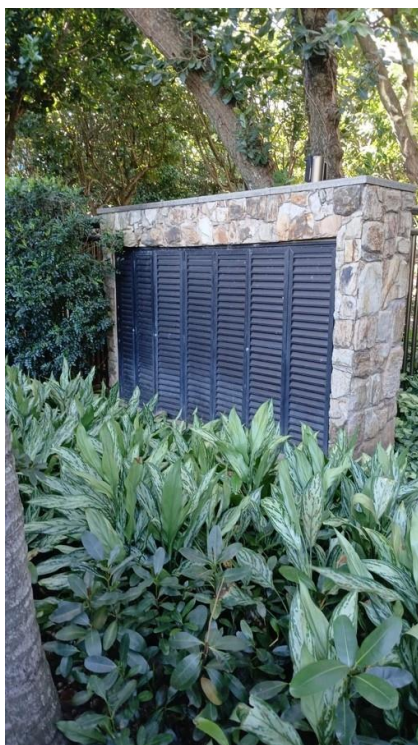
IMAGEM 17: Fixar placa de sinalização informando que o local é a entrada geral de energia da Light do condomínio.

Recomendamos que o condomínio contrate um engenheiro elétrico para vistoriar, avaliar e verificar o sistema para evitar futuros danos ao condomínio como curtos circuitos e incêndios, conforme imagens 17, 18, 19;

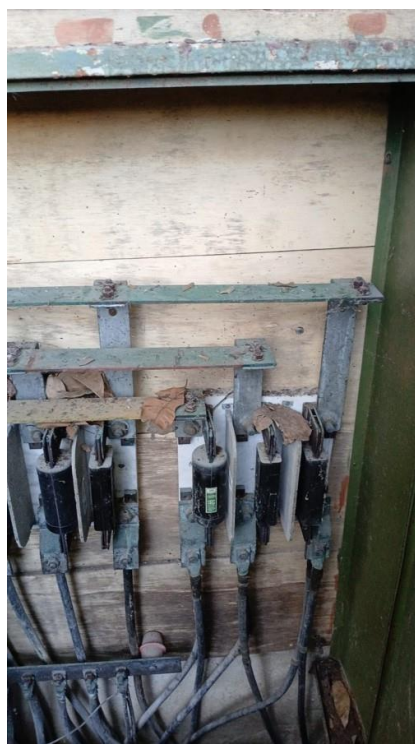
IMAGEM 18: Sistema de energia da entra da Light para o condomínio.

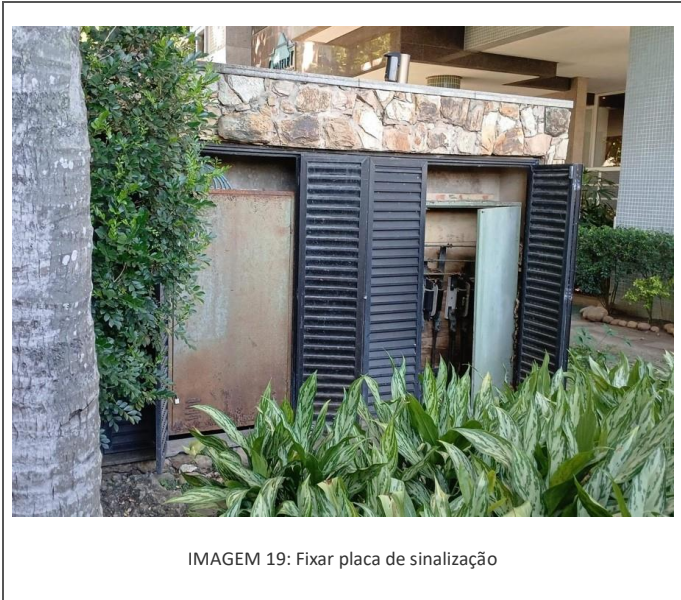
IMAGEM 19: Fixar placa de sinalização

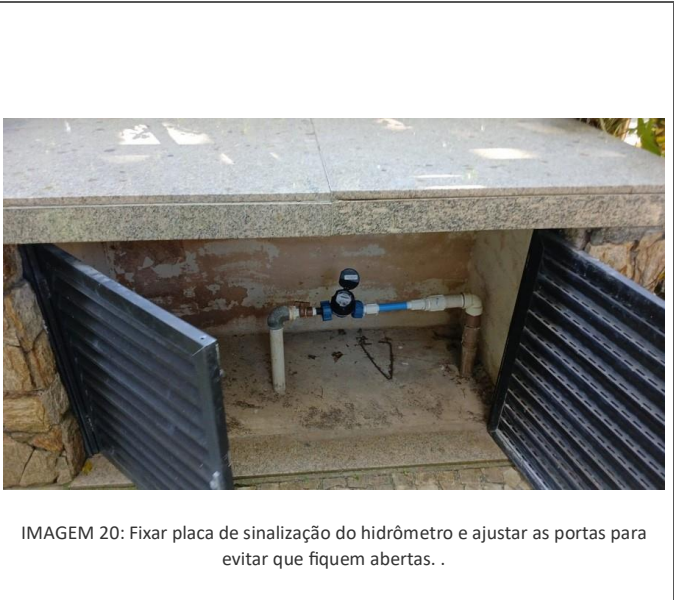
IMAGEM 20: Fixar placa de sinalização do hidrômetro e ajustar as portas para evitar que fiquem abertas. .

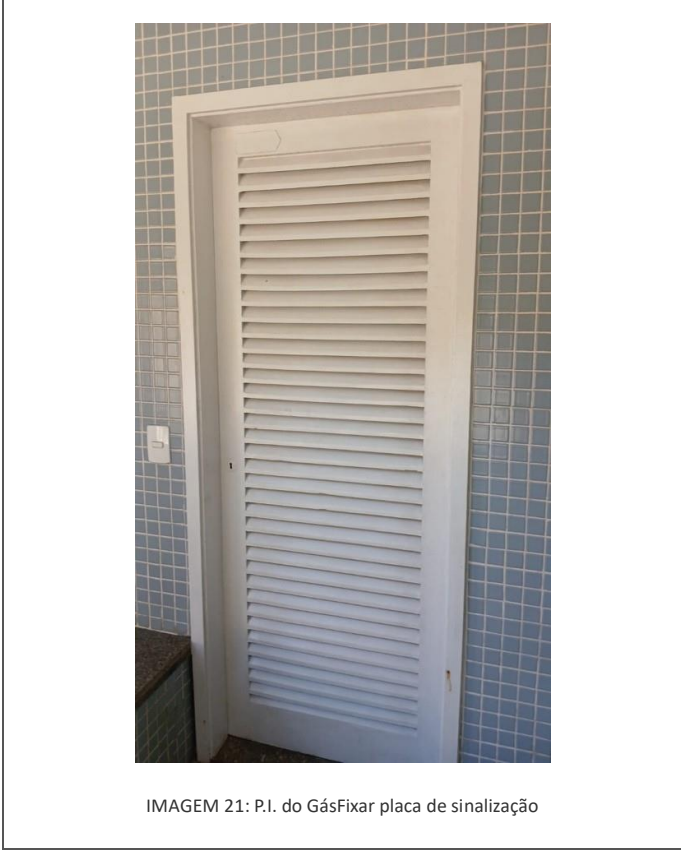
IMAGEM 21: P.I. do GásFixar placa de sinalização

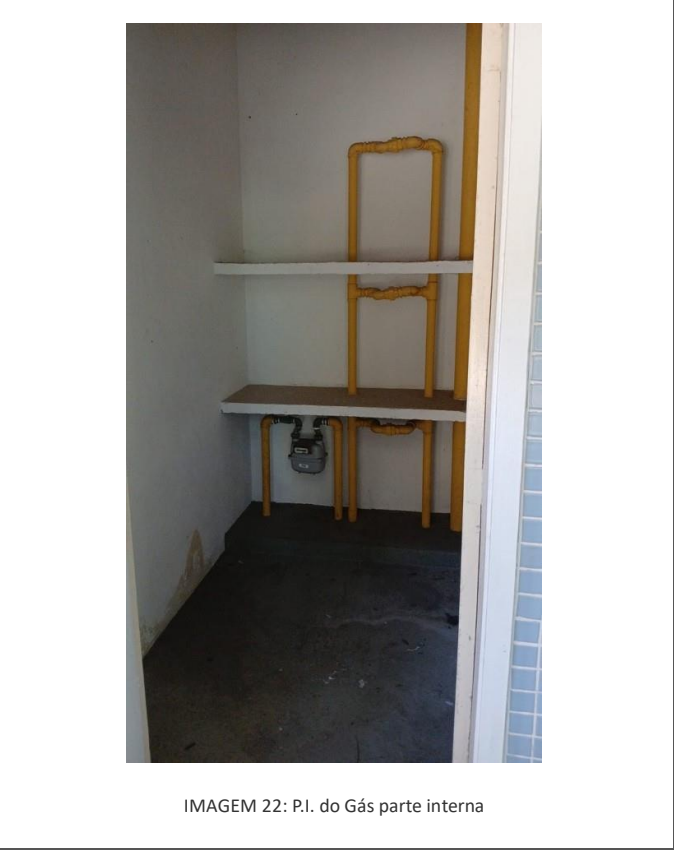
IMAGEM 22: P.I. do Gás parte interna

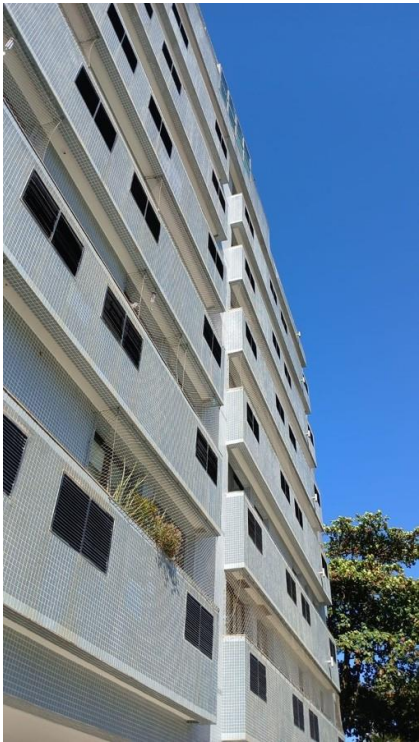
IMAGEM 24: Vista da Fachada Lateral. Recomendamos que seja realizado Teste de Percussão em todas as fachadas..

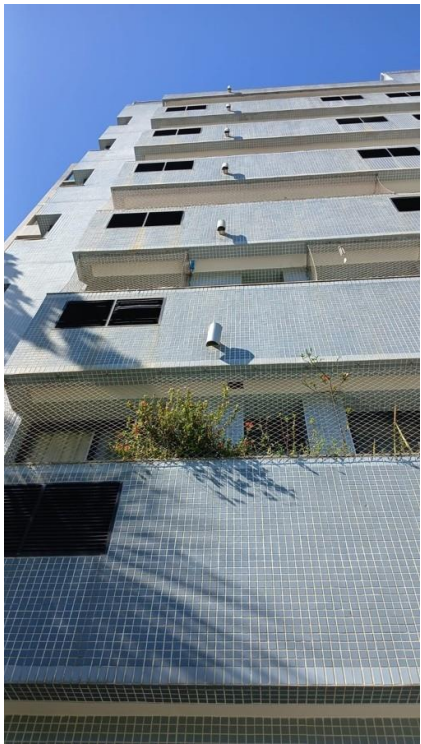
IMAGEM 25: Vista da Fachada Lateral. Recomendamos que seja realizado Teste de Percussão em todas as fachadas..

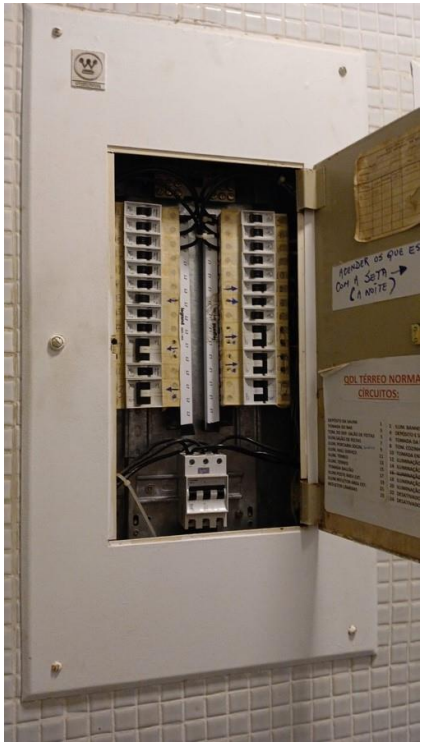
IMAGEM 37: Colocar a tampa/chapa de acabamento/proteção frontal, para evitar o fácil acesso à fiação.

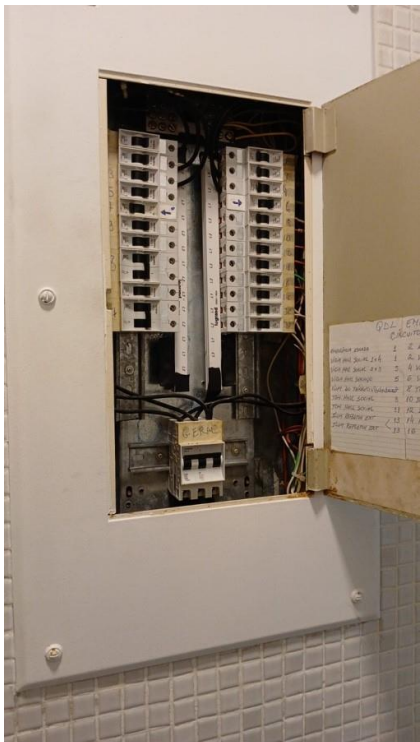
IMAGEM 38: Disjuntores sem a placa de proteção.

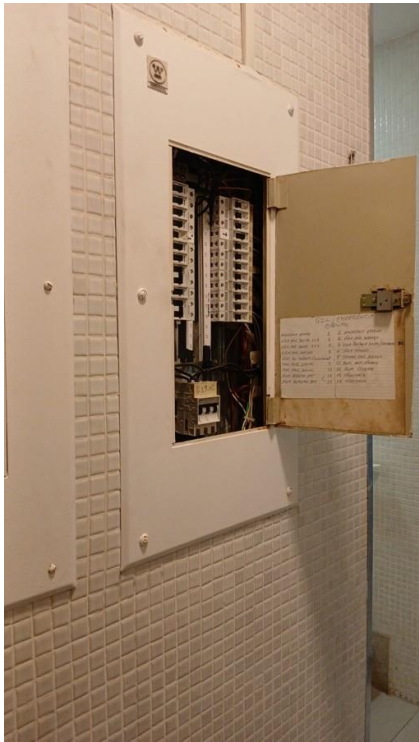
IMAGEM 39: Os quadros de disjuntores sempre deverão ter fixado na porta pela parte de dentro a identificação de cada disjuntor.

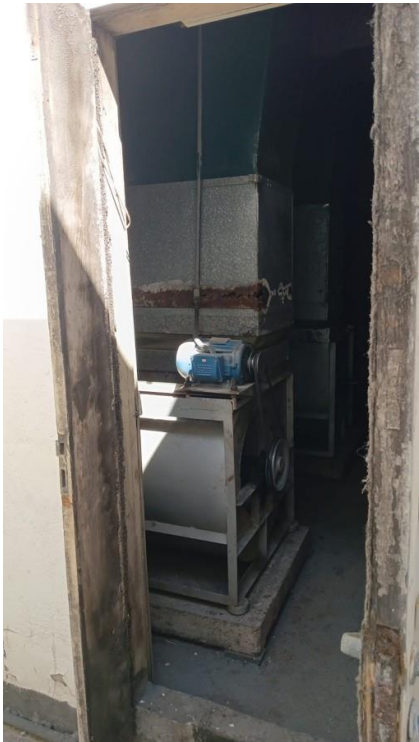
IMAGEM 42: Equipamentos dos exaustores que devem ter a manutenção em dia.

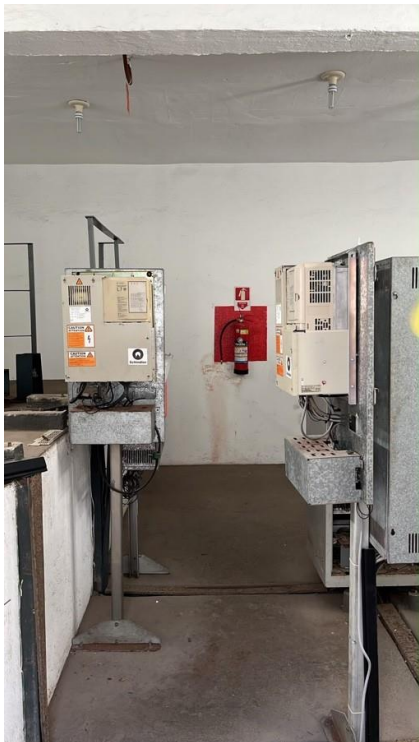
IMAGEM 44: Casa de Maquinas dos Elevadores, Fixar placa de sinalização

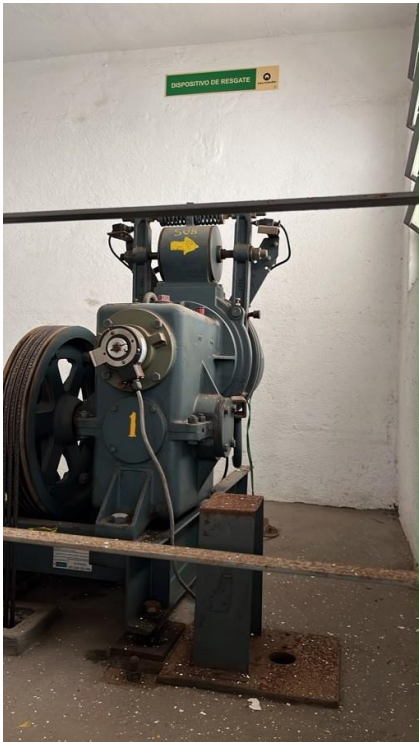
IMAGEM 45: Equipamentos das Maquinas dos Elevadores. O - RIA Relatório de Inspeção Anual, sempre deve estar em dia.

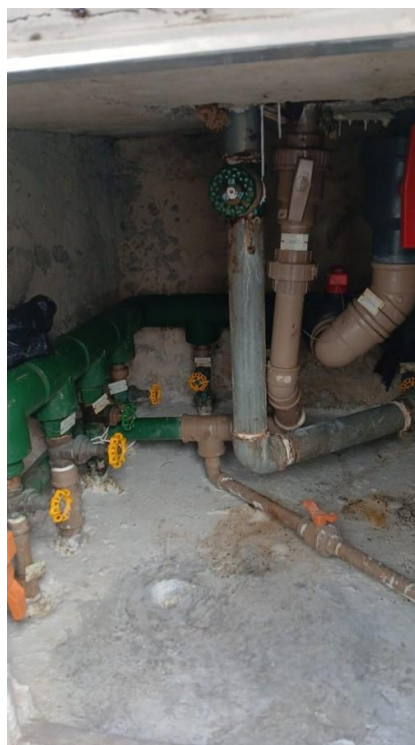
IMAGEM 55: Acesso ao Barrilete. Fixar placa de sinalização

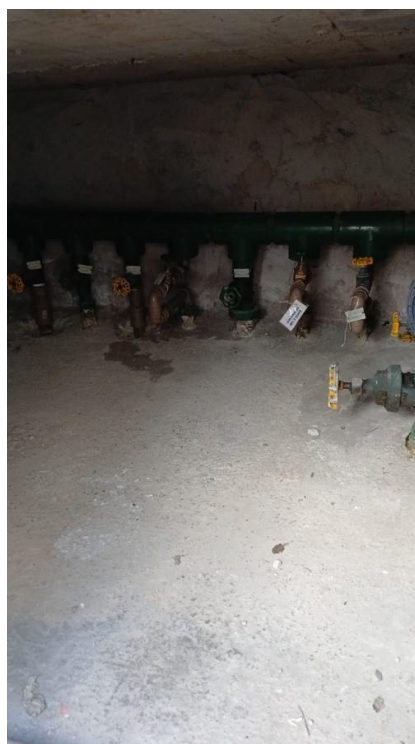
IMAGEM 57: Acesso ao Barrilete de outras colunas da edificação. Fixar placa de sinalização

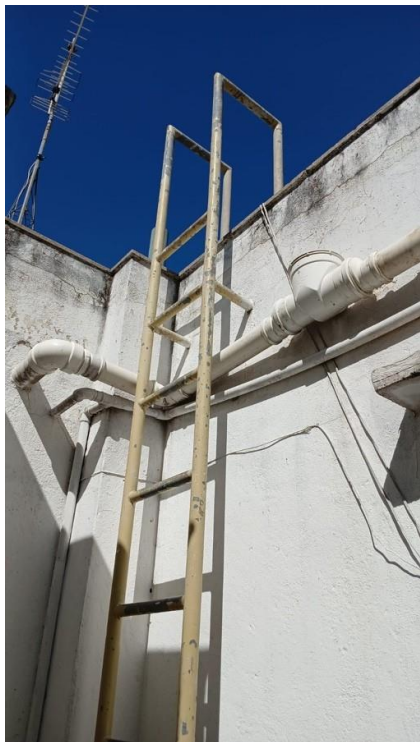
IMAGEM 59: Acesso ao piso da caixa d'água e vista para para os telhados das coberturas. Recomendamos que a escada tenha guarda corpo.

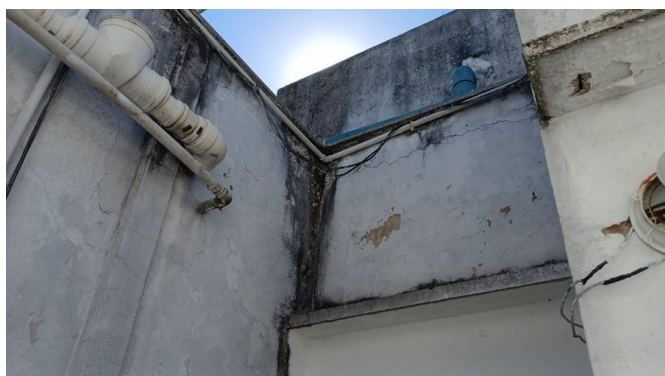
IMAGEM 60: Recomendamos que o local seja restaurado e pintado

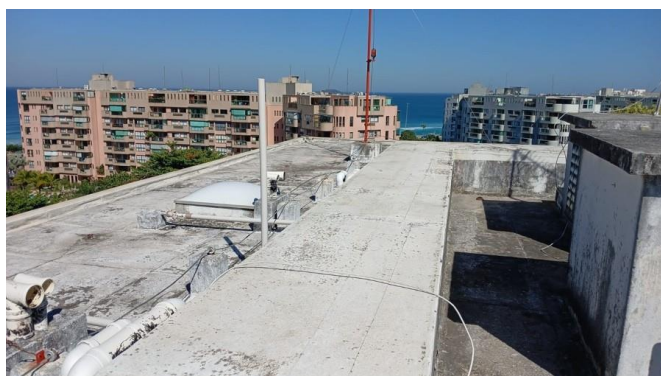
IMAGEM 70: Recomendamos que o local seja restaurado e pintado

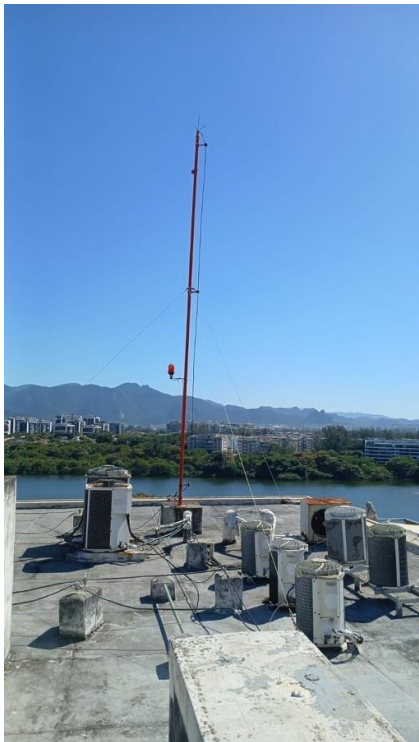
IMAGEM 74: Vista do SPDA - Recomendamos que os equipamentos estejam com a manutenção em dia.

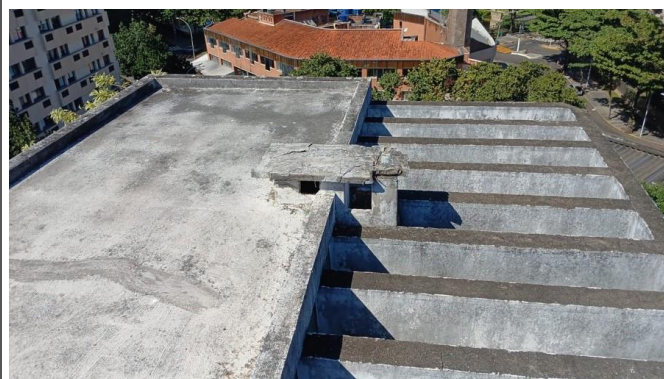
IMAGEM 78: A estrutura necessita de reparos urgentes para evitar soltura do revestimento para o térreo e evitar acidentes.

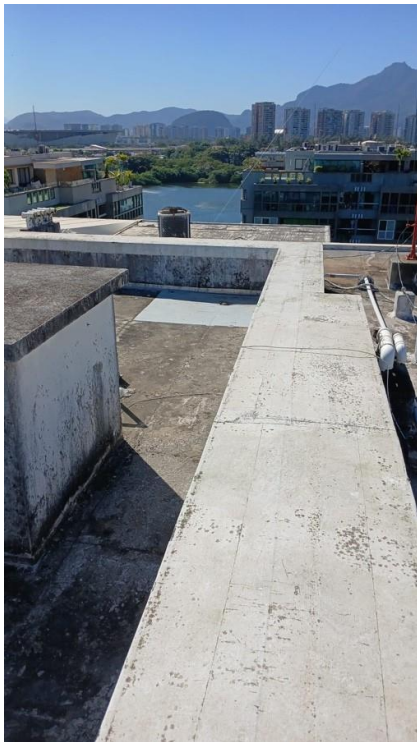
IMAGEM 79: A pequena tampa necessita de reparos para evitar soltura do revestimento.

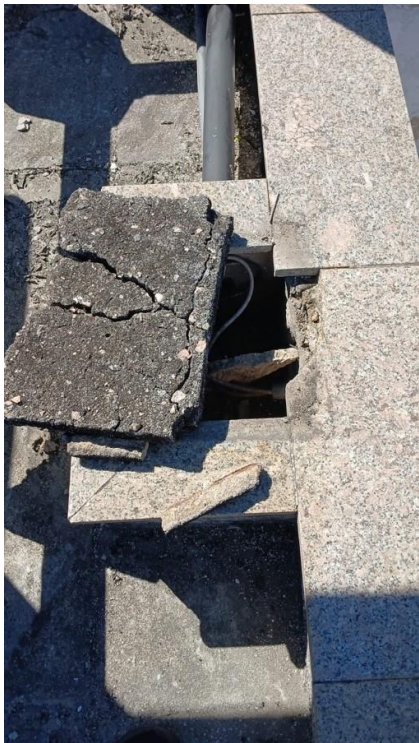
IMAGEM 84: Tampa que necessita de reparos para evitar soltura e infiltração de água pelo local.

**ITEM 10:** Tampa que cobre fiação que necessita de reparos para evitar soltura e infiltração de água pelo local; imagem: 84

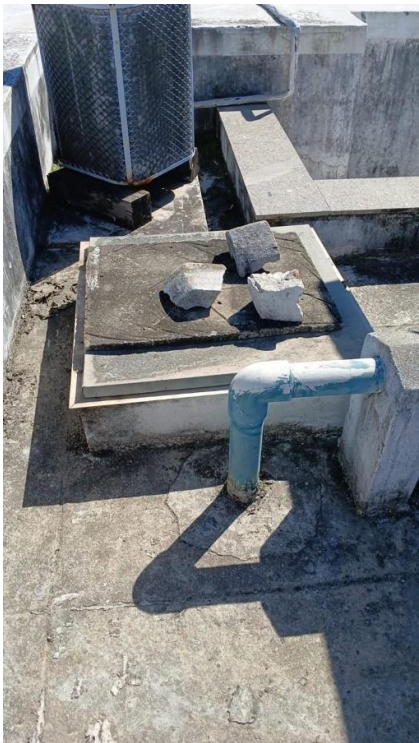
IMAGEM 85: Tampa da caixa d'gua. Recomendamos que seja colocado um fecho e tirar as pedra que estão servindo de peso para evitar a soltura da tampa.

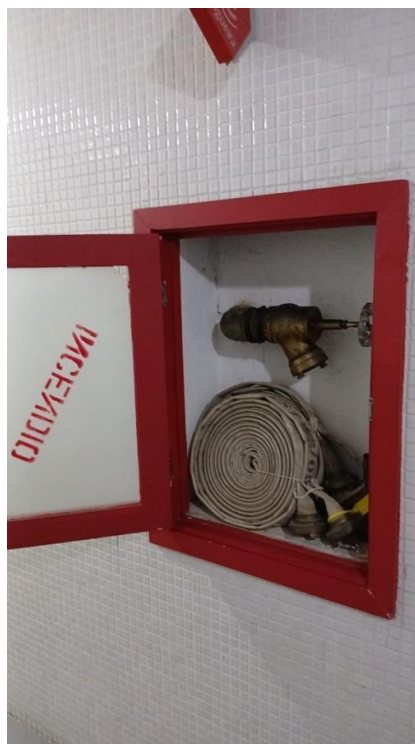
IMAGEM 95: Deve conter obrigatoriamente mangueira de incêndio, esguicho regulável e chave Storz).

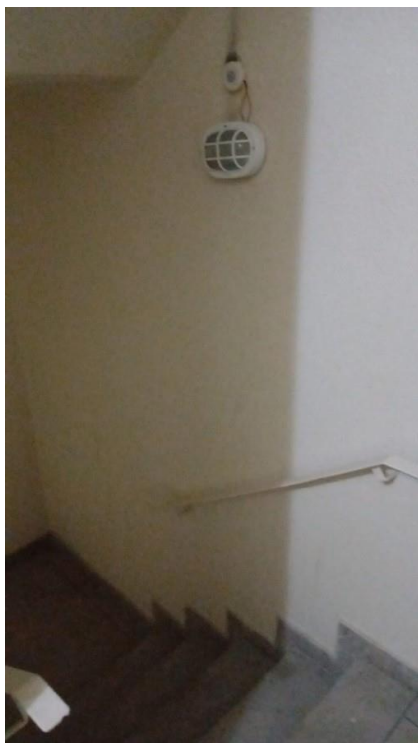
IMAGEM 96: Sexto para o quinto andar. Fixada na parede luz de emergencia.

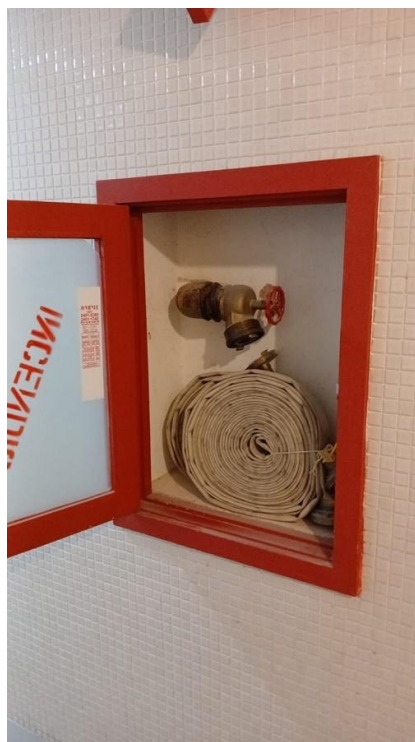
IMAGEM 103: Caixa de hidrante. Sempre deve conter obrigatoriamente mangueira de incêndio, esguicho regulável e chave Storz).

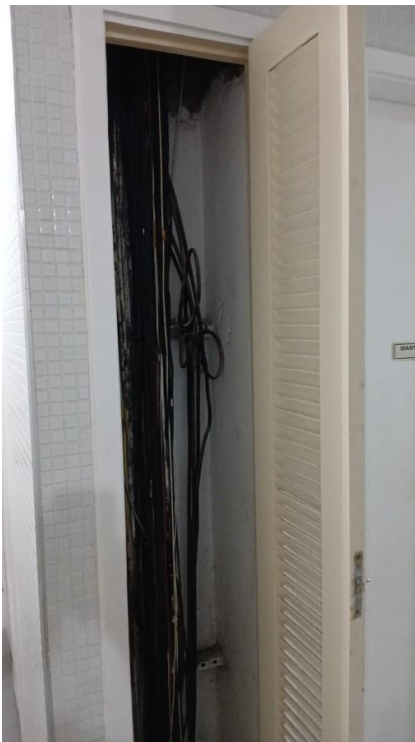
IMAGEM 104: Fixar identificação do local. Espaço para passagem de fiação do condomínio.

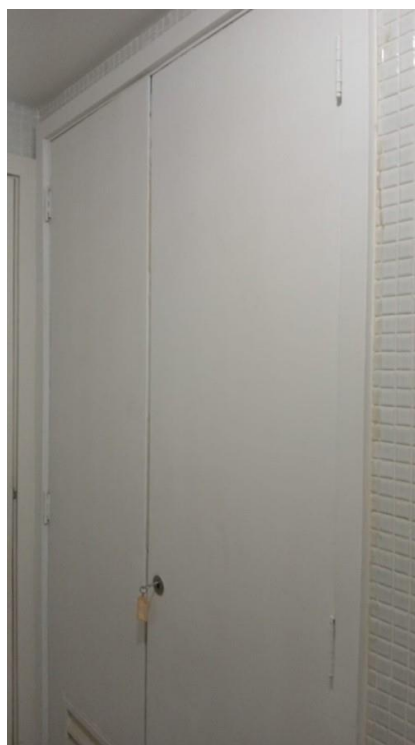
IMAGEM 105: P. I. do Gas. Fixar identificação do local.

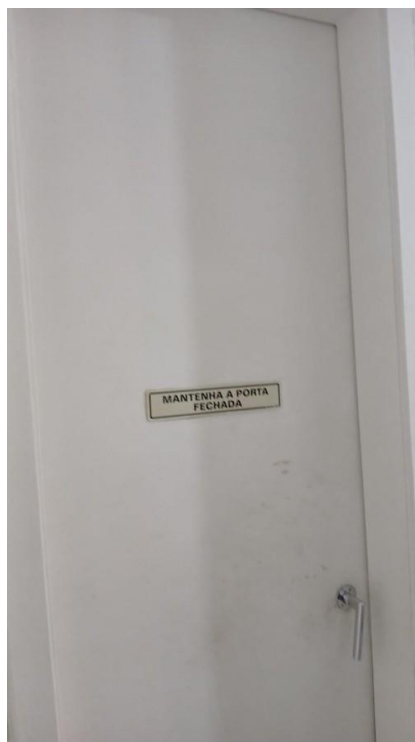
IMAGEM 107: Lixeira. Os compartimentos sempre deve ter uma placa de identificação .

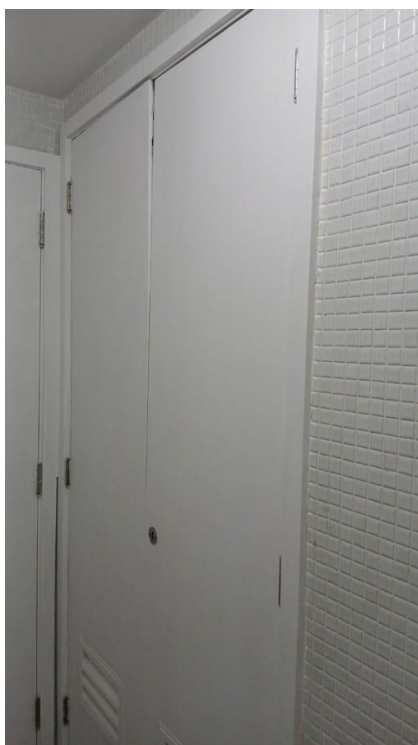
IMAGEM 114: P. I. do Gas.Fixar identificação do local.

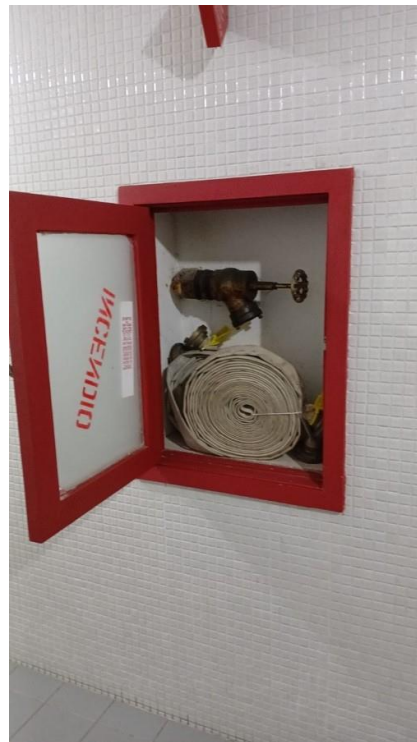
IMAGEM 121: Sempre deve conter obrigatoriamente mangueira de incêndio, esguicho regulável e chave Storz).

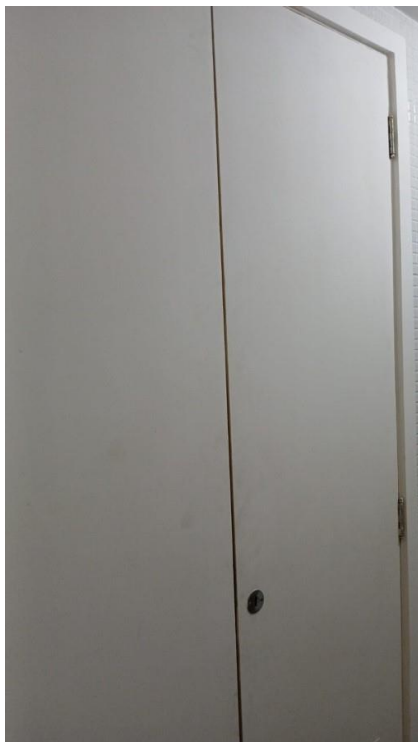
IMAGEM 128: P. I. do Gas.Fixar identificação do local.

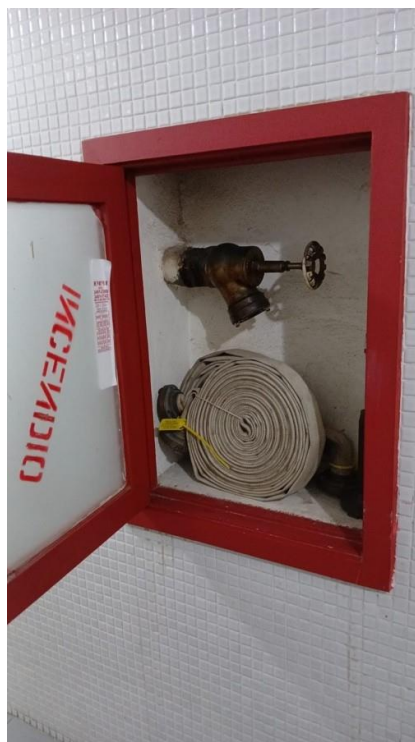
IMAGEM 131: Sempre deve conter obrigatoriamente mangueira de incêndio, esguicho regulável e chave Storz).

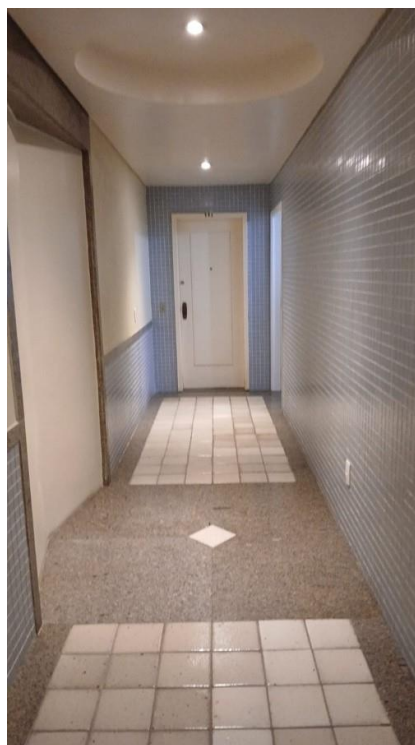
IMAGEM 134: Área social. O pavimento está com ótimo estado e conservação.

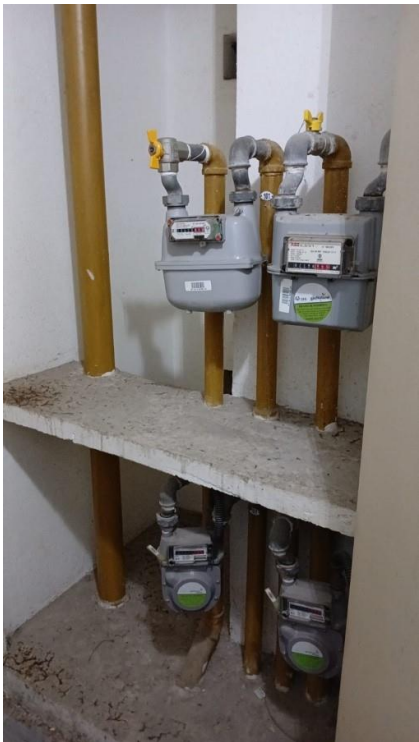
IMAGEM 144: P. I. do Gás.Fixar identificação do local.

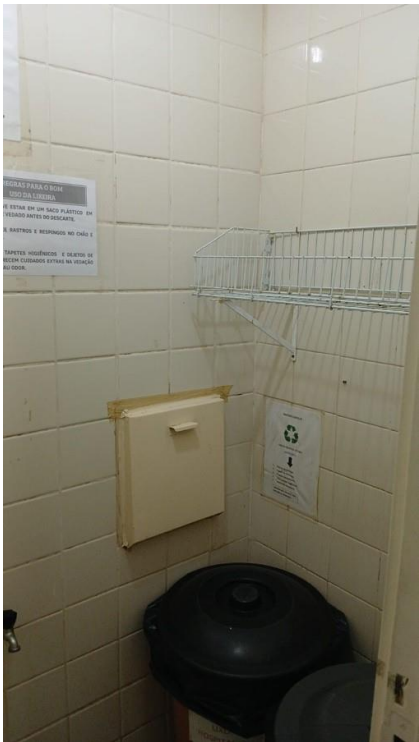
IMAGEM 146: Lixeira. Fixar identificação do local.

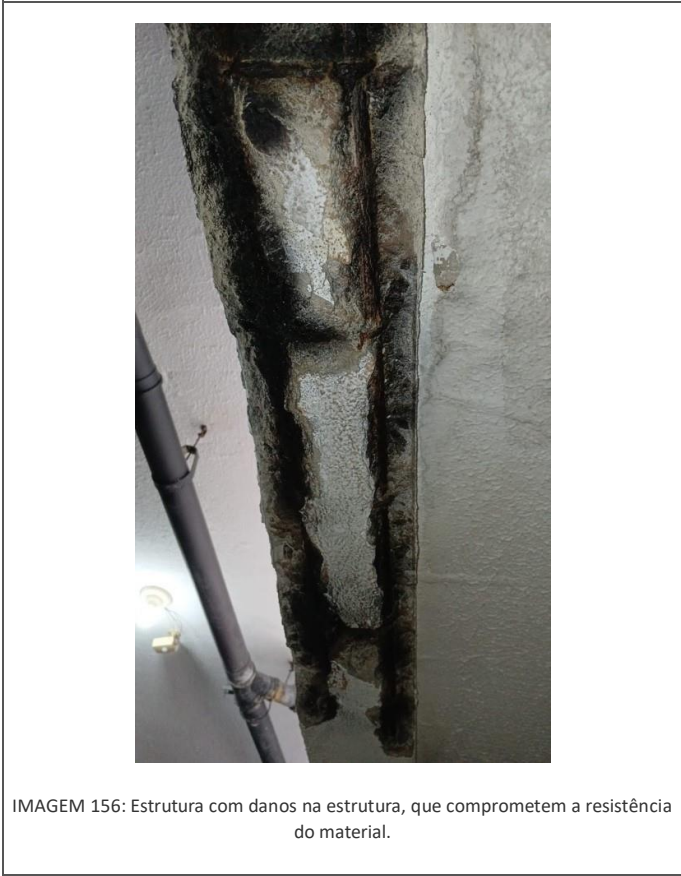
IMAGEM 155: Vista geral do fim da garagem, onde observamos na estrutura acima do veículo danos na estrutura.

**VISTA GERAL DO FIM DA GARAGEM, ONDE OBSERVAMOS NA ESTRUTURA ACIMA DO VEÍCULO COM DANOS NA ESTRUTURA.**

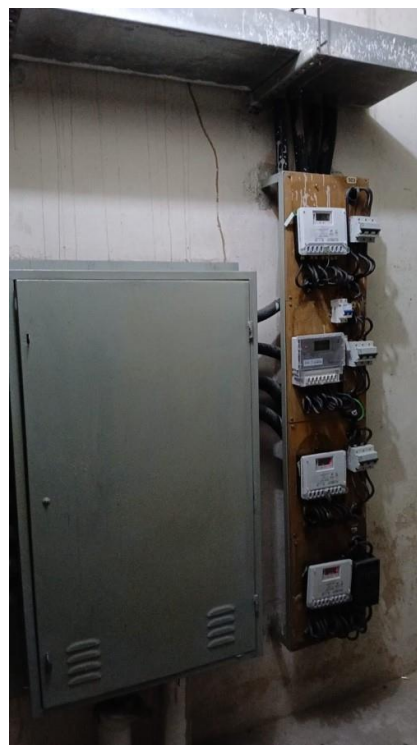
IMAGEM 163: Recomendamos que seja feita uma manutenção periódica para evitar curtos-circuitos, incêndios, e outros danos elétricos.

PC DE LUZ - Recomendamos que seja feita uma manutenção periódica para evitar curtos-circuitos, incêndios, e outros danos elétricos.

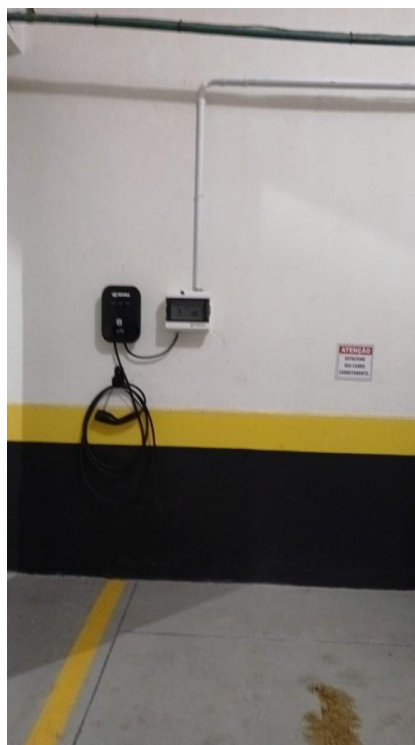
IMAGEM 170: CMI , com os equipamentos e acessórios que devem ter manutenção periódica.

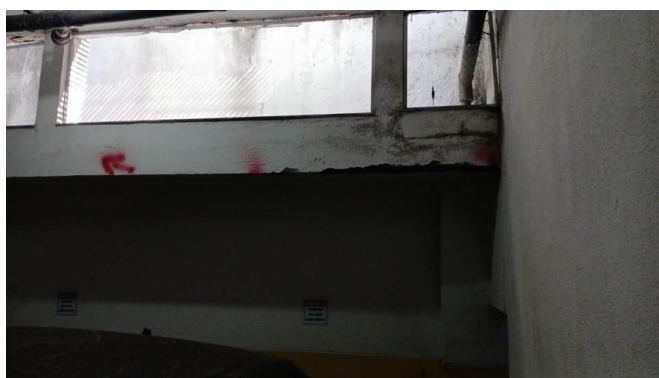
IMAGEM 174: Vista do teto da garagem que necessita fazer uma manutenção e recomendamos para fazer pintura do local.

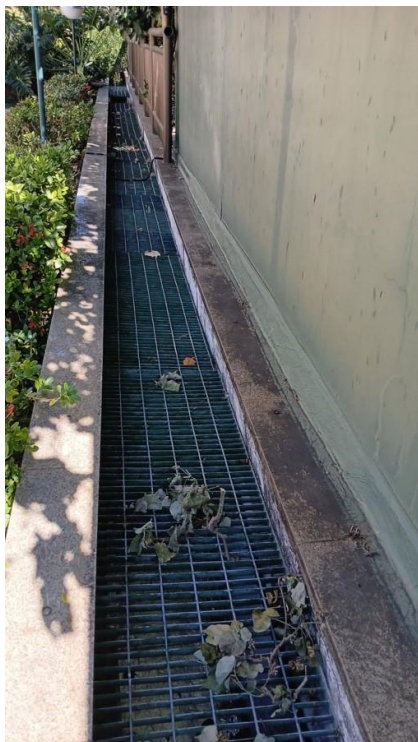
IMAGEM 175: Estruturas danificada já apresentada acima, que necessita de reparo emergencial e fica abaixo da fotografia a seguir.

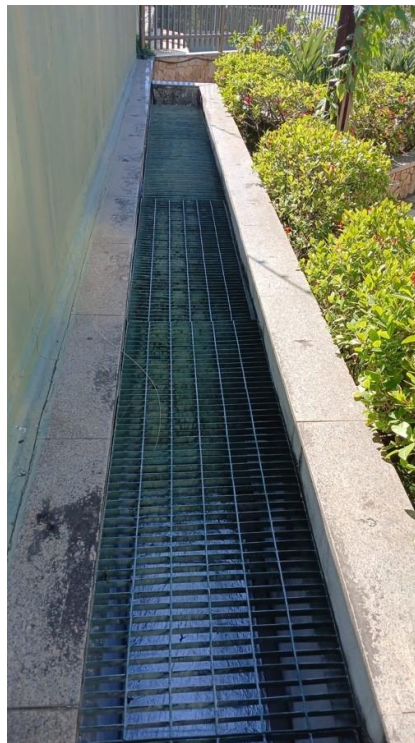
IMAGEM 176: A estruturas danificada no teto da garagem foca abaixo da regioao aonde esta a tela.

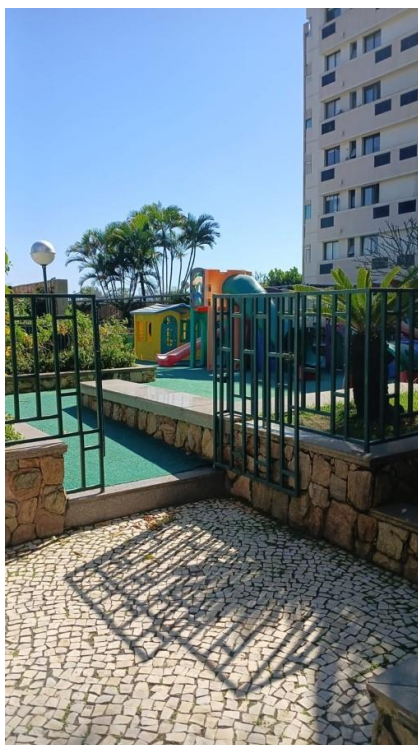
IMAGEM 177: No momento da vistoria tinha uma empresa colocando manta asfaltica, abaixo da tela verde, para mitigar as infiltrações. que atingem a garagem.

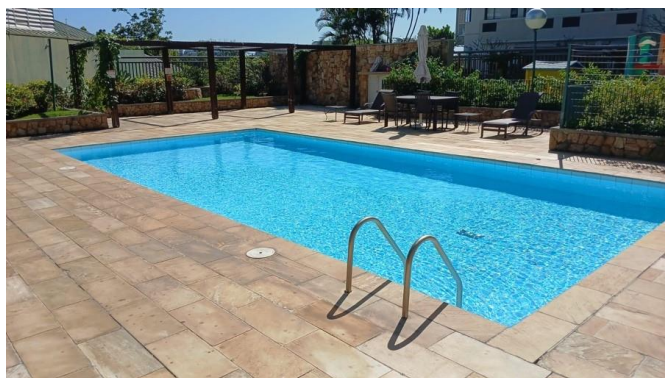
IMAGEM 180: Vista da piscina do condomínio.

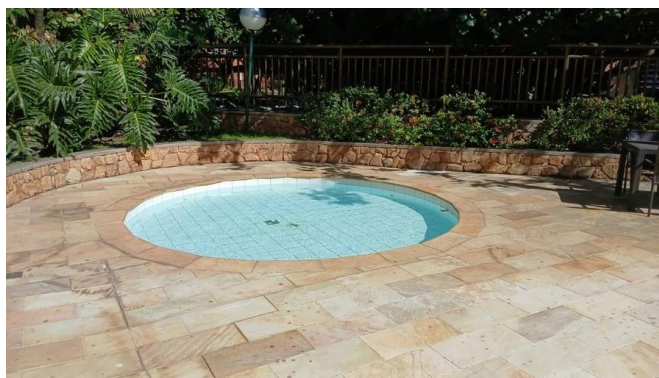
IMAGEM 181: Vista da piscina infantil do condomínio.

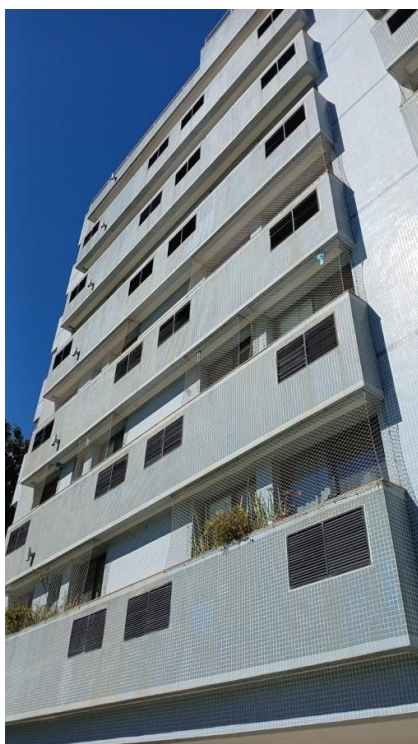
IMAGEM 182: Vista da fachada que fica em frente a piscina e recomendamos que seja realizada teste de percussão.

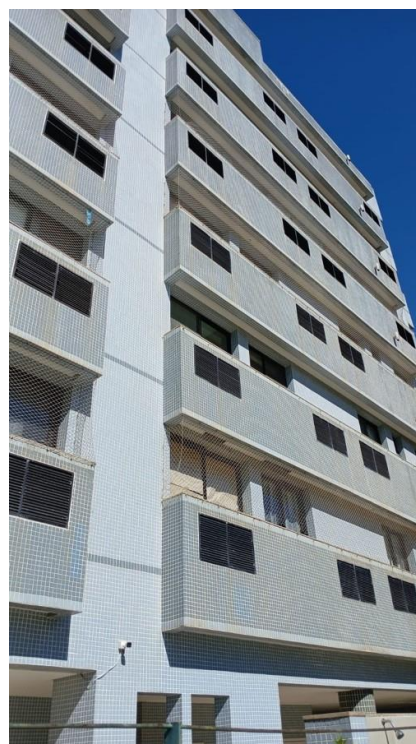
IMAGEM 183: O teste de percussão é um método de inspeção não destrutivo para avaliar a aderência de revestimentos.
