Evaluasi Tingkat Keberhasilan Reklamasi Tahap Operasi Produksi Pada Lahan Bekas Tambang Batubara PT. Prolindo Cipta Nusantara Di Kecamatan Sungai Loban Kabupaten Tanah Bumbu Provinsi Kalimantan Selatan

Yohanes Gilbert Tampaty¹, Fairus Atika Redanto Putri ², Ratih Hardini Kusuma Putri ³ Institut Teknologi Adhi Tama Surabaya^{1,2,3} *e-mail: g.tampaty30@gmail.com*

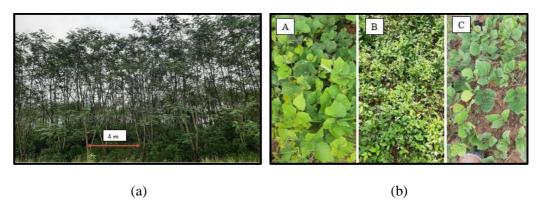
Gambar 2. a) Jarak Antar Tanaman, b) Tanaman Cover Crop
