THIẾT KẾ BẢN VẼ THI CÔNG

HẠNG MỤC: THI CÔNG THÁO DỠ, DI DỜI 100M RAY A100 HIỆN HỮU CỦA CẨU HÀNG RỒI ĐỂ LẮP ĐẶT NỐI VỚI HỆ THỐNG RAY CỦA CẨU STS TẠI PHÂN ĐOẠN 6, CẨU TÀU SỐ 02 TẠI CÔNG TY CỔ PHẦN CẢNG SÀI GÒN - HIỆP PHƯỚC

TẬP I : THUYẾT MINH THIẾT KẾ BẢN VẼ THI CÔNG

SỐ: 21/2025/TKCT

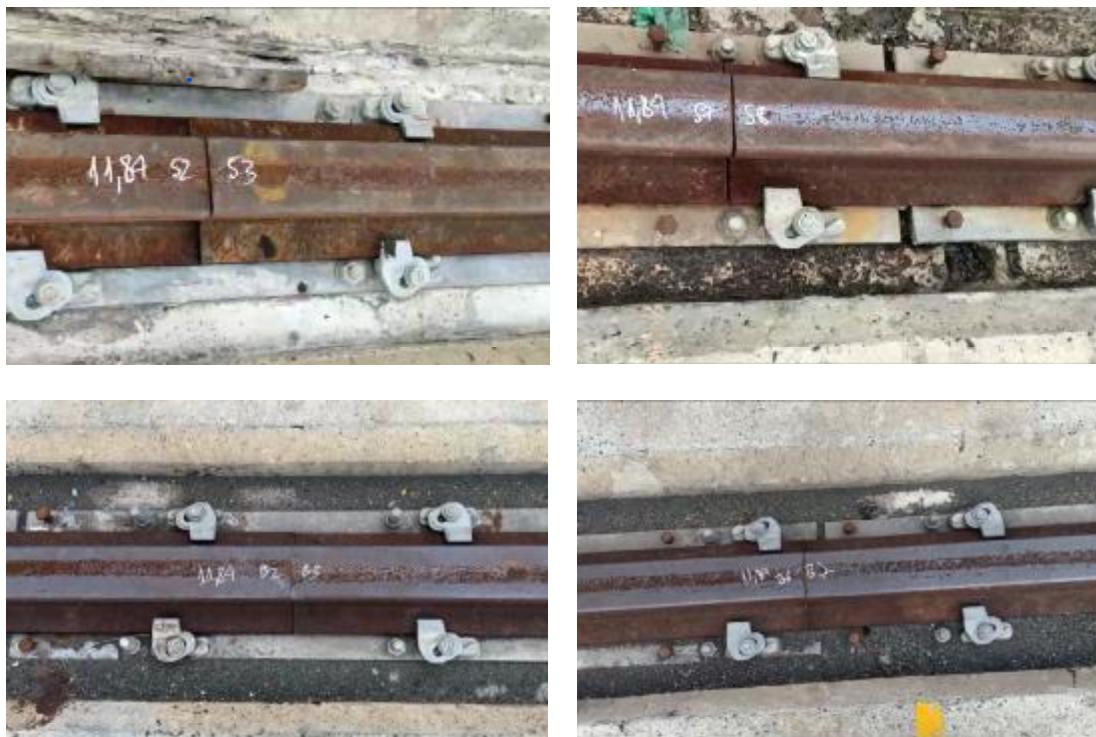
Hình 4. Hình ảnh hiện trạng các thanh ray A100 trước khi di dời

- Toàn bộ các thanh ray càn trực đôi chỗ đã bị gỉ sét, đổi màu ở phần bụng ray và chân ray, kết cấu đã chuyển màu xám đen. Đầu nám ray chưa bị mài mòn bởi bánh xe cầu, các thanh ray còn thẳng, chưa bị biến dạng hay cong lêch, cong vênh.

- Thân ray tại thời điểm khảo sát hiện trạng chưa ghi nhận các vết nứt, tuy nhiên thực tế cho thấy các vết nứt có thể xuất hiện phía dưới đáy thanh ray. Việc tháo dỡ các thanh ray để kiểm tra đáy ray không thực hiện được do ảnh hưởng đến việc khai thác. Do đó, trong quá trình thi công Nhà thầu cần kiểm tra lại các thanh ray trước khi di dời lắp đặt. **???? Kiểm tra như thế nào ? Theo tiêu chuẩn nào**
