**RELATÓRIO FOTOGRÁFICO N.º 01/2020**

***Vistoria da Situação das Obras no Lote 1 e da Etapa I da Drenagem do Parque  
Tecnológico de Brasília/BIOTIC, Região Administrativa de Brasília (RA-I)***

**Brasília, fevereiro de 2020.**

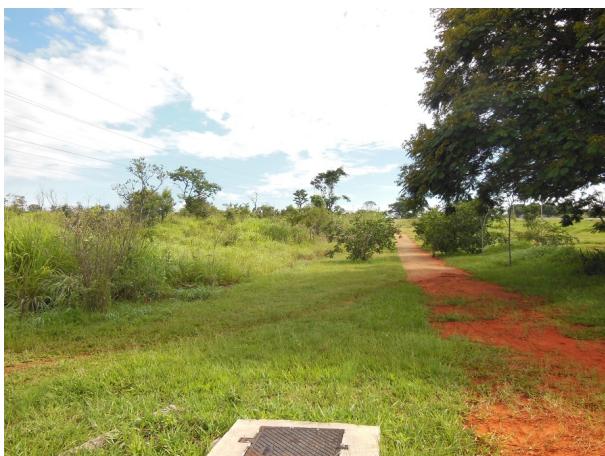
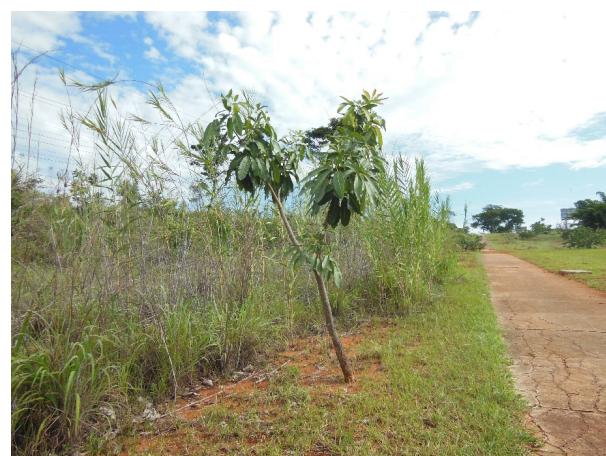
Próximo a BR-020 o primeiro acesso a área com coordenadas UTM 23L 188331E e 8259402N, observou-se o furto do alambrado que existia anteriormente (Ocorrência Policial N.º 11.281/2012-0). Nesse ponto há presença de vegetação exótica com algumas árvores nativas e a presença de cana-do-reino (Arundo donax). Ainda nesse ponto nota-se remanescentes de um plantio realizado em 2008 pela NOVACAP denominado “cortina verde”. Mais adiante notou-se danificação na calçada causada pela chuva (**Figuras 2 a 5**).

**Figuras 2 e 3 – PT-01: Acesso pela BR-020 e remanescente de plantio.**

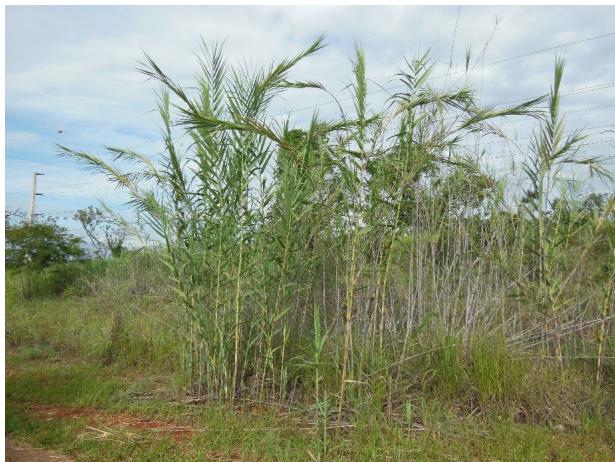
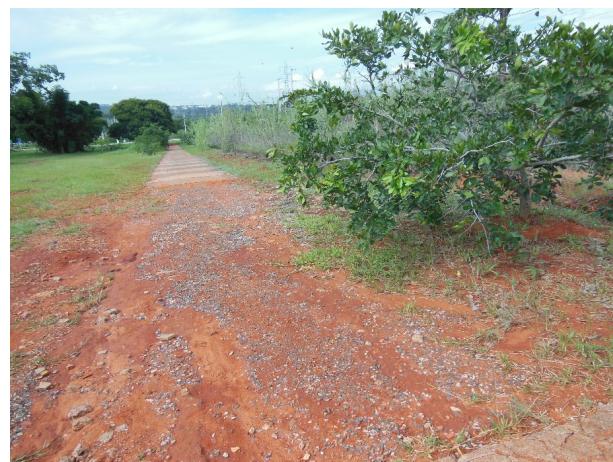
**Figuras 4 a 5 – PT-01: Cana-do-reino e calçada danificada pelas chuvas.**

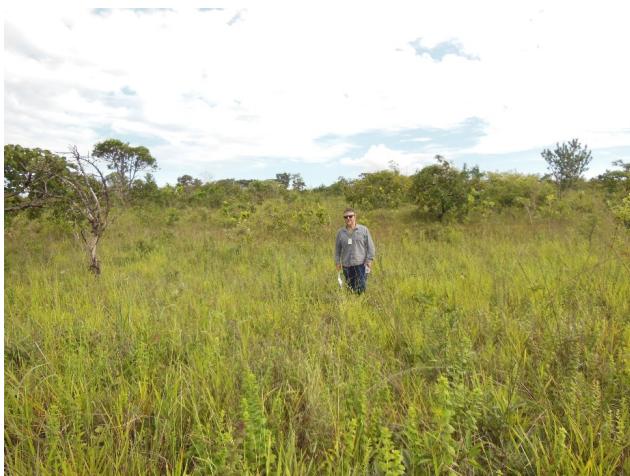
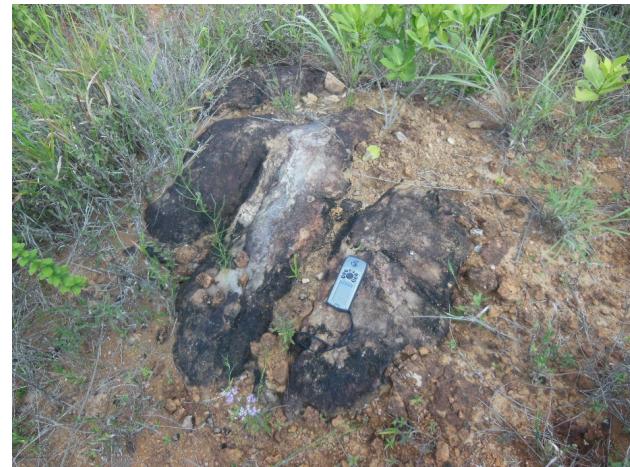
Nesse ponto de coordenadas UTM 23L 188354E 8259676N verificou o afloramento de quartzito rasteiro, onde observou-se a presença de vegetação herbáceas e espécies arbóreas pequenas. Nesse ponto havia sido indicada uma suposta “nascente” pelo EIA-RIMA/PGAI, porém não existe nenhum aspecto físico-biótico que caracterize uma urgência natural de água. Levantamentos posteriores constataram que se tratava tão somente de um cano estourado, provavelmente uma rede antiga da Caesb (**Figuras 6 e 7**).

**Figuras 6 e 7 – PT-02: Local de afloramento de quartzito e suposta “nascente”.**

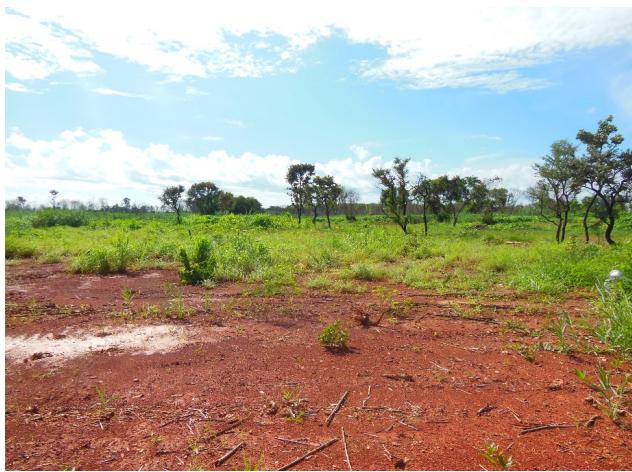
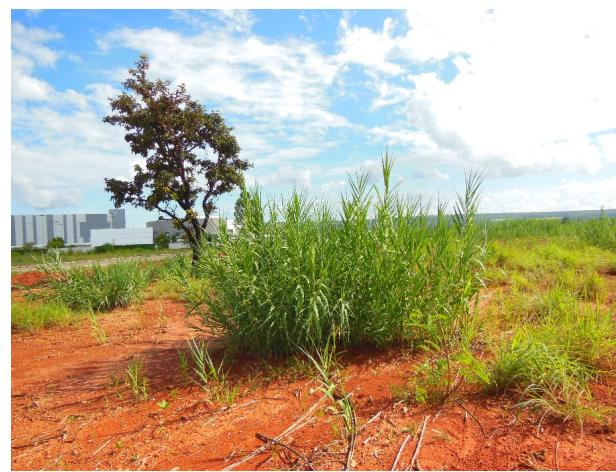
No limite noroeste do Lote 1, com coordenadas UTM 23L 188208E e 8260591, a área lindeira ao edifício da governança do BIOTIC foi patrulhada em novembro de 2019 para retirada de entulho e mato alto, bem como foi realizada uma pequena retificação da topografia do local. Nesse ponto há a presença de vegetação exótica em desenvolvimento nas imediações e com crescimento acelerado na área patrulhada. Ainda nessa área observou poucas espécies nativas, e a presença de fragmentos de resíduos sólidos de obras.

**Figuras 8 e 9 – PT-03: área patrulhada e crescimento de vegetação.**

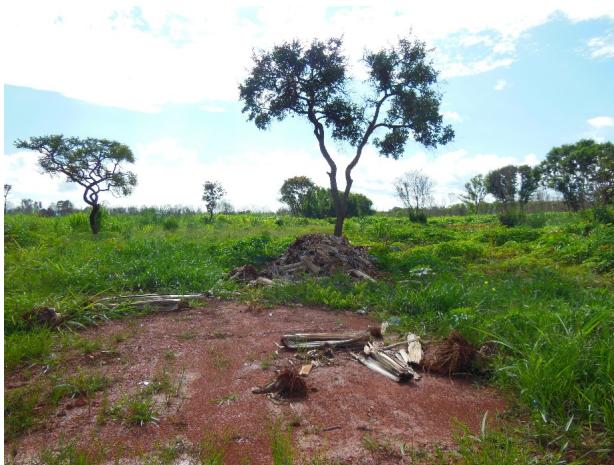
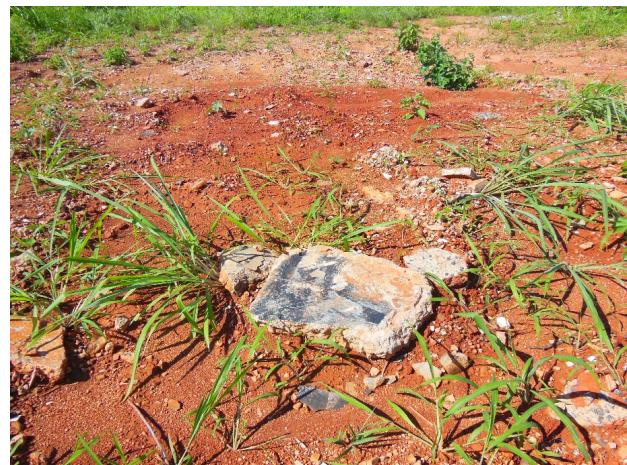
É importante ressaltar que nessa área antigamente havia retirada de solo/cascalho com anuência do SLU, que utilizou o local entre 1994 e 2001 para depósito de resíduos da construção e demolição – RCD, e pela qual recebeu o Auto de Infração n.º 336.349-D/IBAMA, em 2001 (**Figuras 8 a 11**).

**Figuras 10 e 11 – PT-03: Resíduos sólidos sobre o solo.**

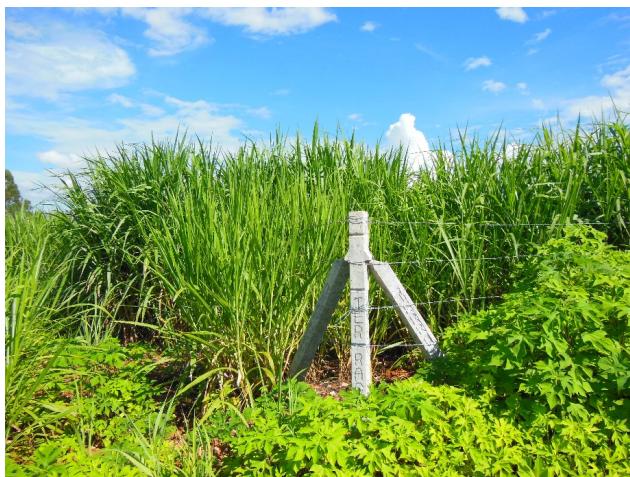
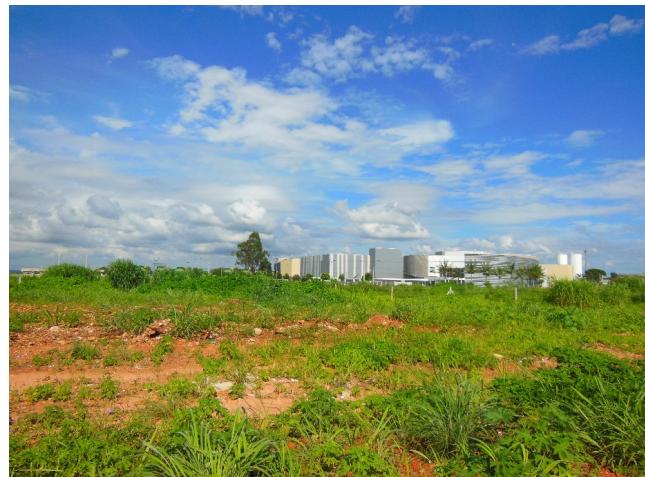
Nesse local de coordenadas UTM 23L 188341E e 8260788N, observou-se a presença de uma cerca da Terracap, essa área demarcada será utilizada para as instalações futuras da Faculdade Aberta de Brasília (FEAB). Nesse ponto, há o domínio de espécies exóticas, e também a presença de resíduos sólidos proveniente de construção (**Figuras 12 e 13**).

**Figuras 12 e 13 – PT-03 cerca da Terracap (futura FEAB). Ao fundo os lotes 3,4 e 6 já edificados.**

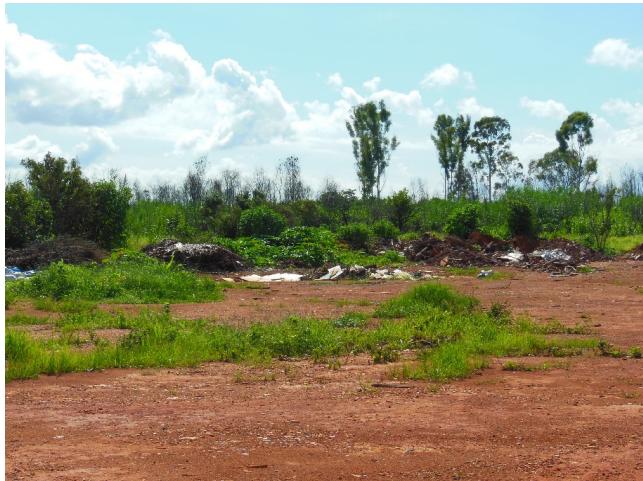
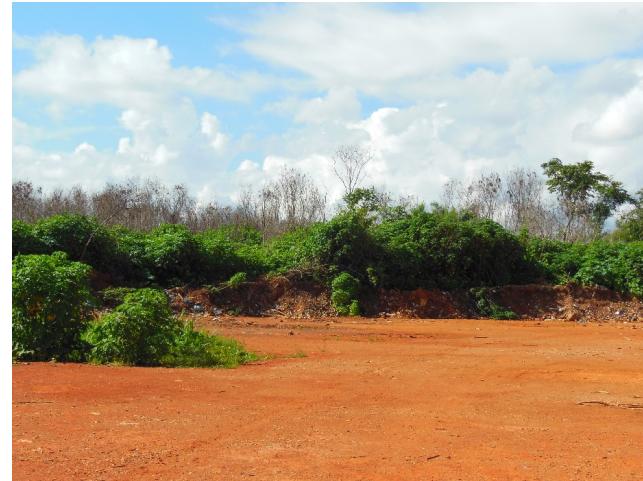
Nesse ponto de coordenadas UTM 23L 188470E e 8260813, com acesso direto à via de ligação entre a Granja do Torto e o Balão do Torto é constantemente utilizada para deposição irregular de resíduos sólidos, apesar dos esforços de fiscalização tanto pelos colaboradores da TERRACAP quanto dos colaboradores do BIOTIC, e das constantes operações de limpeza por parte da NOVACAP/SLU (**Figuras 13 e 14**).

**Figuras 13 e 14 – PT-05:** área de disposição irregular de resíduos sólidos e vegetação exótica que se desenvolveu sobre os resíduos.

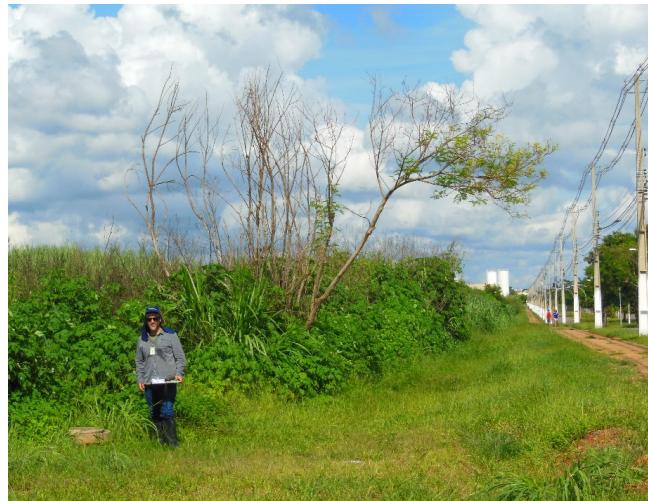
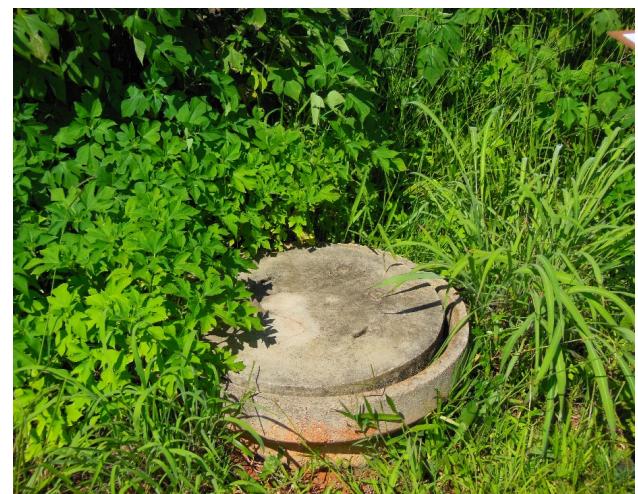
Neste local de coordenadas UTM 23L 188997E e 8260738N, próximo ao balão do Torto, encontra-se um poço de vistoria (PV), que faz parte da rede de drenagem pluvial do BIOTIC (Etapa I). Nesse ponto há a presença de vegetação exótica (**Figuras 15 e 16**).

**Figuras 15 e 16 – PT-05** poço de vistoria ao longo da via de acesso à Granja do Torto.

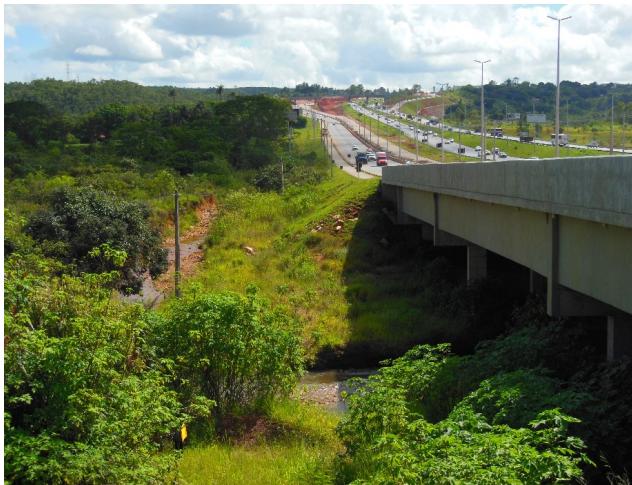
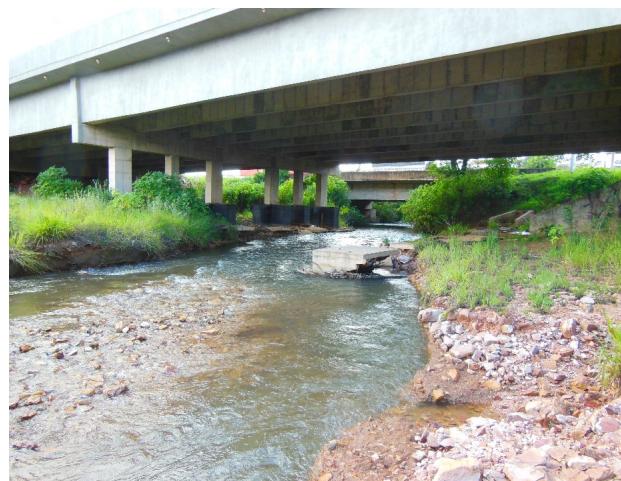
Nesse ponto de coordenadas UTM 23L 189958E 8261395N, localizado sob ponte recém construída no Ribeirão do Torto (obras do Trevo de Triagem Norte) mostra dissipador de energia recentemente adequado pelas obras a Etapa I da drenagem do BIOTIC à rede existente de responsabilidade do Departamento de Estradas e Rodagens do Distrito Federal (DER/DF). Observou-se um aspecto límpido da água, porém essa apresentava odor, proveniente, provavelmente de ligação clandestina de esgoto na rede. Foi observado no local a presença de moradores de ruas (**Figuras 17 a 20**).

*Figuras 17 e 18 – PT-07 Nova ponte sobre o Ribeirão do Torto.*

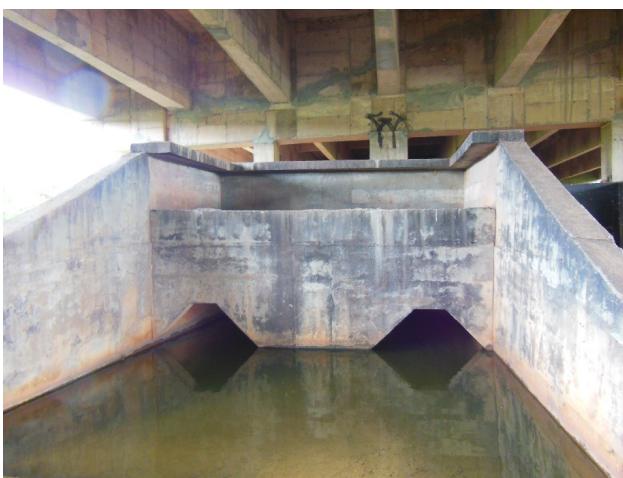
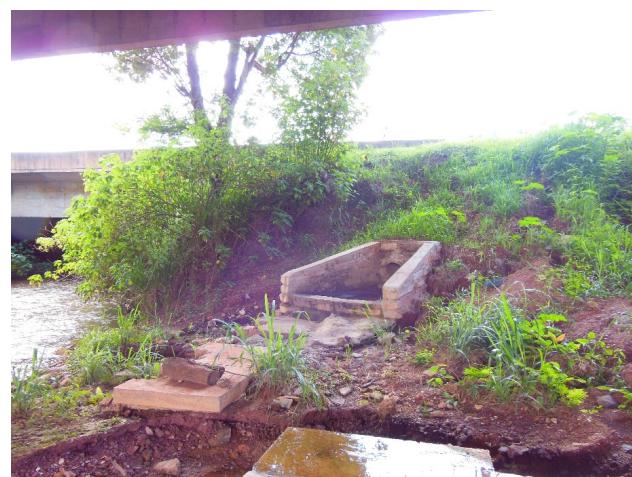
*Figuras 19 e 20 – PT-07: Dissipador redimensionado em substituição ao antigo lançamento de rede do DER/DF no Ribeirão do Torto e estruturas auxiliares de drenagem da BR-020 sob a referida ponte.*

Tendo em vista que a única intervenção realizada para este trecho foi a adequação da Etapa I do sistema de drenagem previamente aprovada (lançamento no Ribeirão do Torto) será elaborado um Plano de Monitoramento a cargo do NUAMB/GEMAM/DITEC com vistas a analisar a qualidade da água do referido corpo hídrico no ponto de lançamento vistoriado, o qual recebe os efluentes pluviais tanto do BIOTIC quanto do DER/DF, em atendimento à Condicionante 2.10 da Licença de Instalação – LI n.º 21/2012.
