Pojazd : Volvo 940

**NUMER IDENTYFIKACYJNY: YV1944773N1079268**

**NR REJ.: SY1675K**

Zakres opinii : Analiza przeprowadzonych prac przy zmianie układu napędowego.

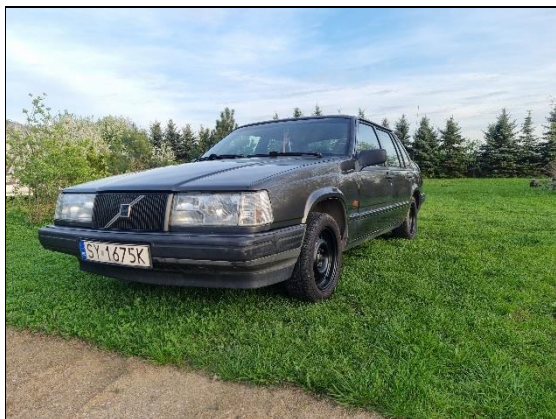
Fot. 1 . Widok ogólny.

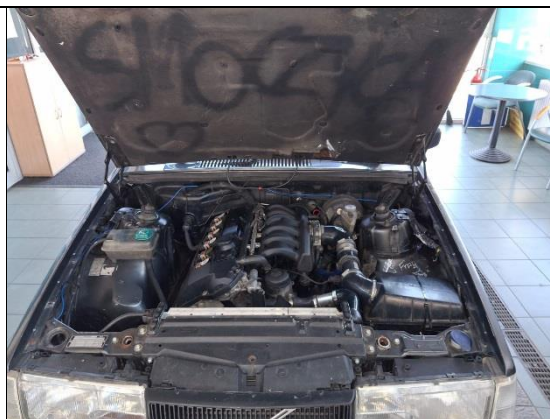
Fot. 2 . Komora silnika – widok ogólny.

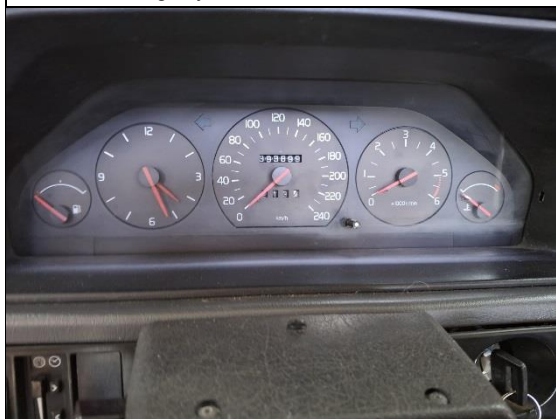
Fot. 3. Drogomierz – 393899 km

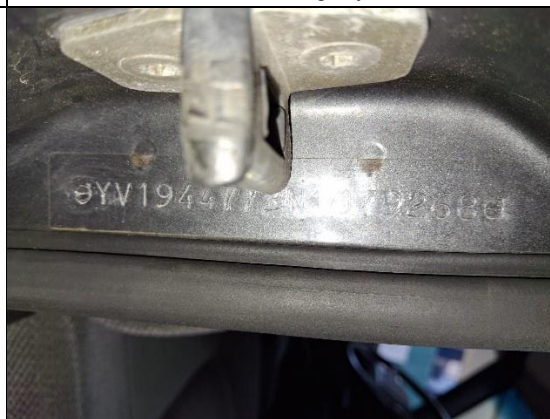
Fot. 4. Numer identyfikacyjny VIN.

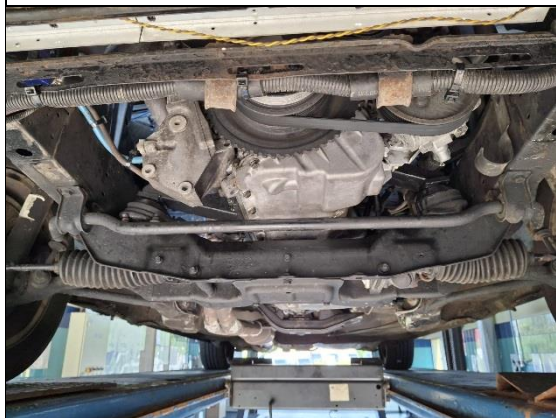
Fot. 5. Miejsce montażu jednostki napędowej

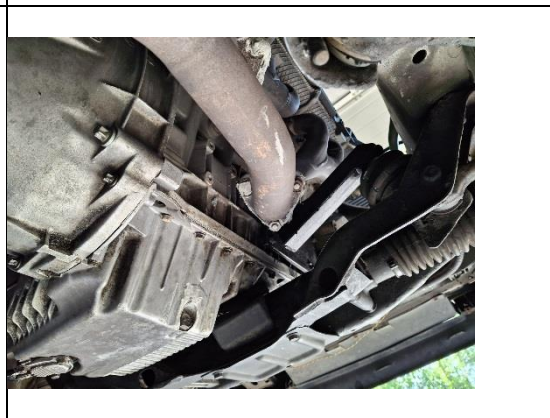
Fot. 6. Układ wydechowy, misa olejowa.

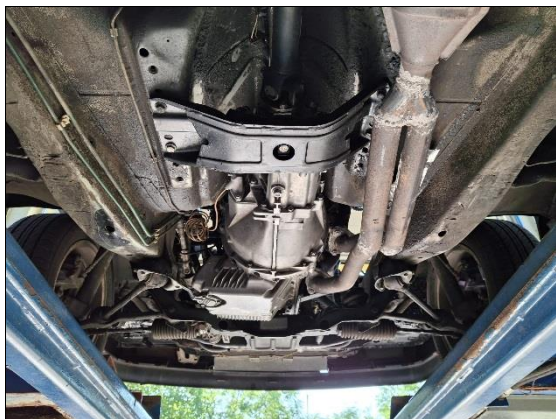
Fot. 7. Skrzynia biegów..

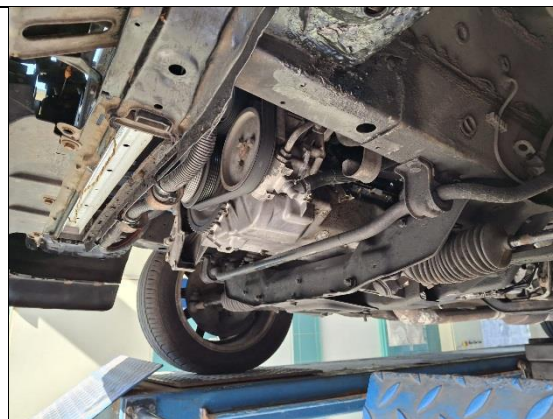
Fot. 8. Układ hamulcowy – oś przednia.

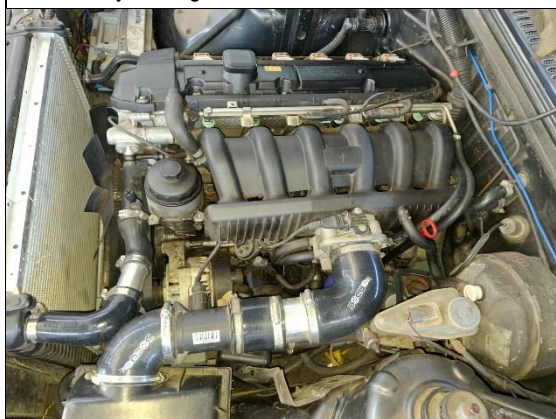
Fot. 9. Silnik, układ chłodzenia.

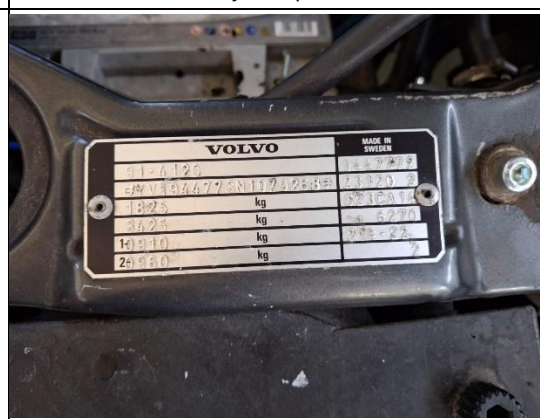
Fot. 10. Tabliczka znamionowa.

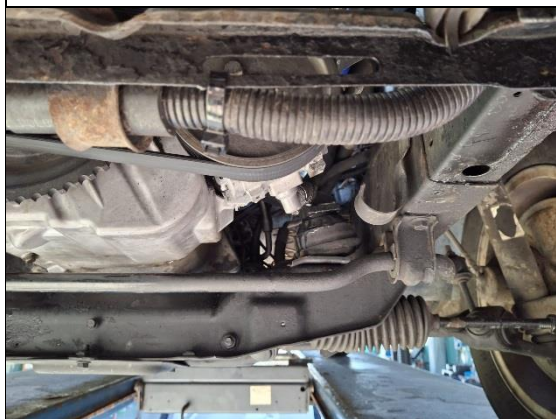
Fot. 11. Belka poprzeczna, układ kierowniczy.

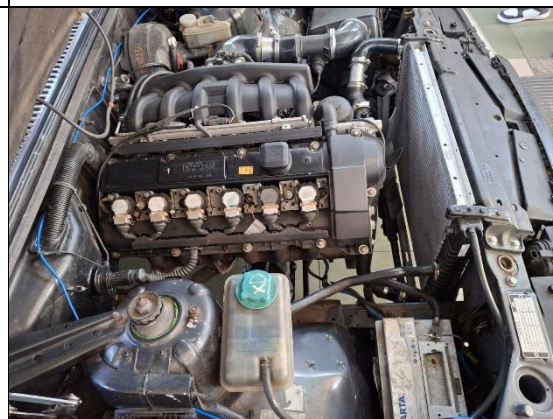
Fot. 12. Komora silnika str. Prawa.
