## **NOTAS A COMENTAR PARA BMI BRASS RUSIA 3 231120**

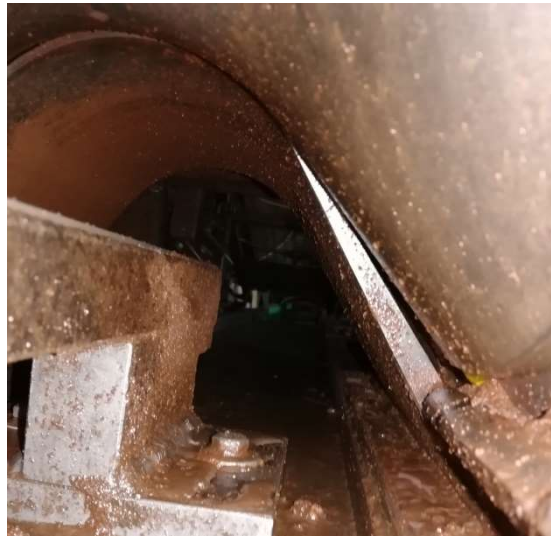
b) Ya se ha justificado el porqué, la diferencia del perfil del rodillo respecto a la zapata.

It is intentional slipper and Roller not to have same profile.

Roller on the two lateral edges allows some material to be “released in between Roller and slipper so to reduce pressure and stress on lateral wings of the pallets.

En la mayoría de los fabricantes que utilizan esta máquina, salvo excepciones por el tipo de materias primas o condiciones muy particulares, el hormigón puede fluir peor en esa zona y surgir problemas de alimentación y compactación.

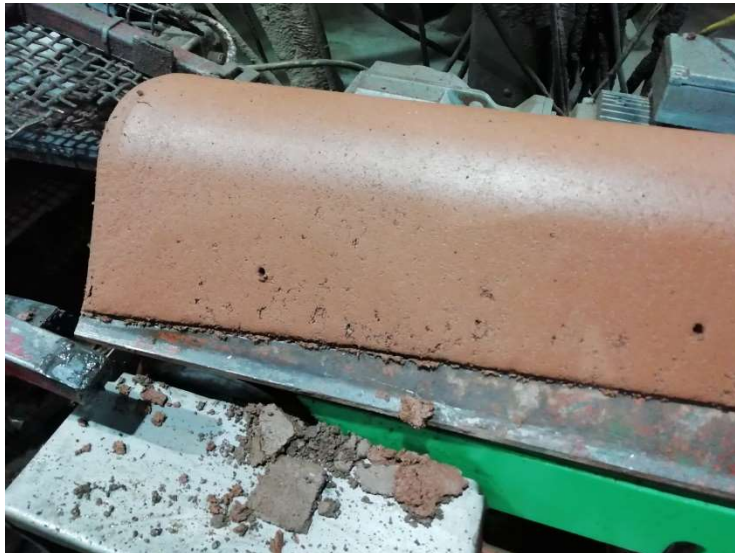
¿Los problemas de alimentación son repetitivos como los de la foto, son constantes al 100%?

¿La humedad del hormigón afecta en algo en a falta de alimentación?

¿Los problemas de alimentación han empezado ahora? ( por buscar el origen u otras posibles causas).

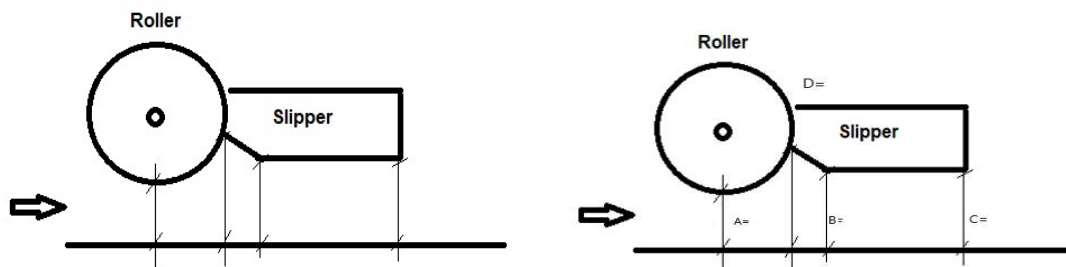
Confirmar si sus datos facilitados corresponden al dibujo siguiente :

Roller / slipper input - 6.0 **A** / **B**

slipper in / slipper out - 1.0 ( Inclinación 1 mm **B** / **C** )

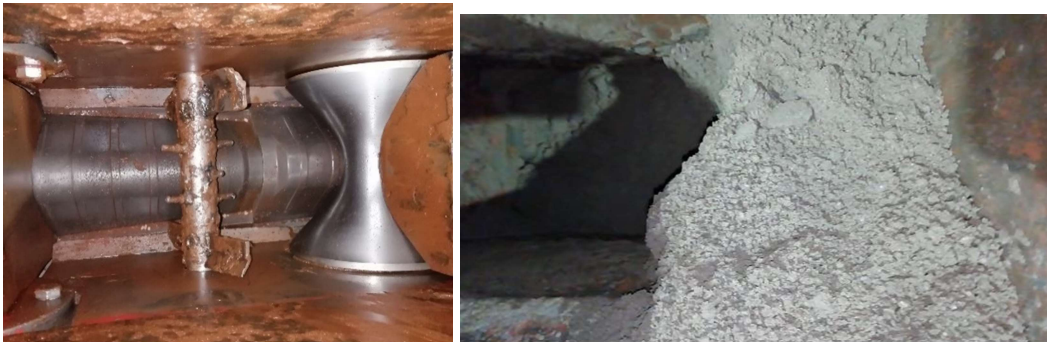
- d) Confirmar si corresponden las 2 fotos en la misma disposición.?
