## **NOTAS SOBRE GRABACIÓN DE HAJI 120821.**

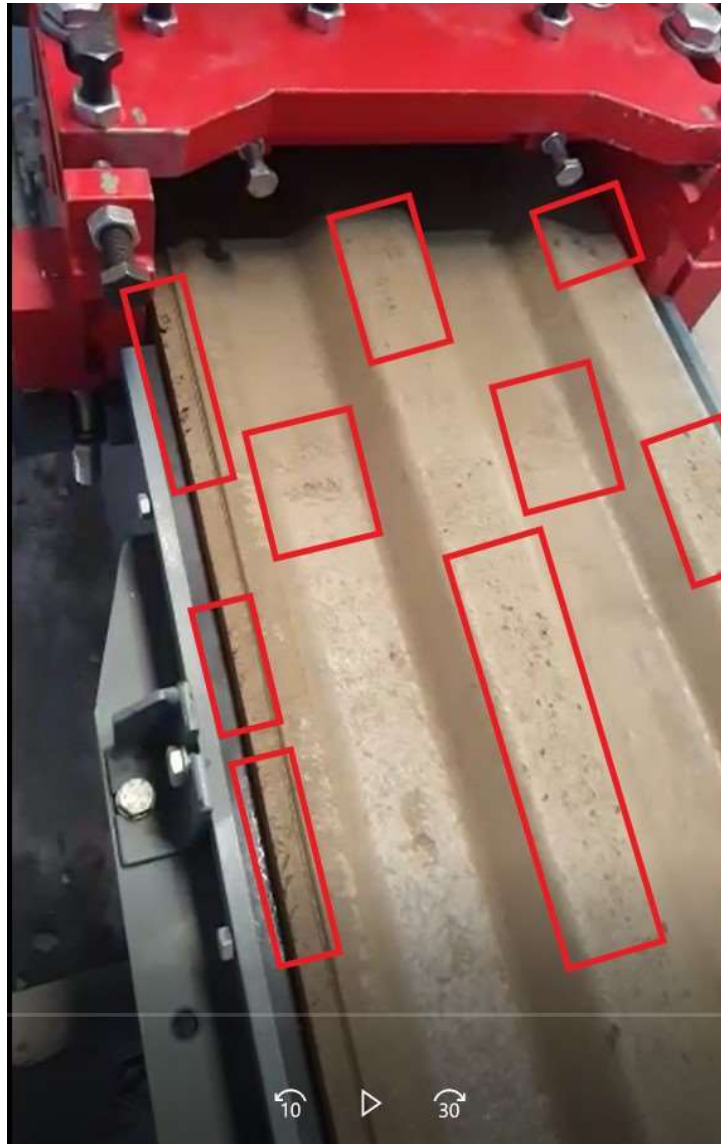
En esta primera foto , se identifican todas las mejoras que necesita en la conformación de la teja, planos superiores de la teja y el ensamble.

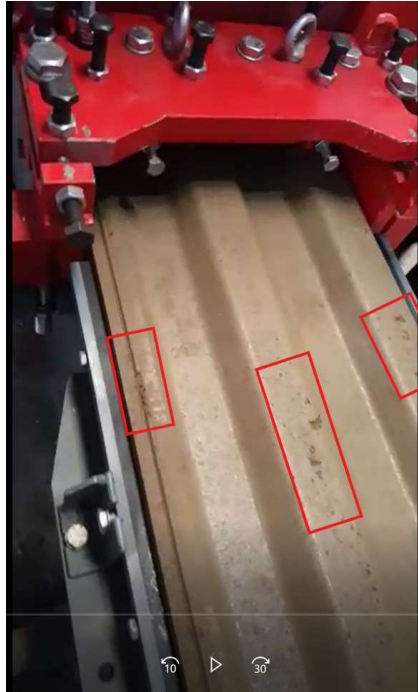
En esta segunda foto se acentua la falta de conformación del nervio central de la teja y las ecamaciones de las 2 parte superiores de la teja, lo demás era pasable, estas variaciones por una parte esta el hormigón si está seco o humedo.(Habría que verificarlo en cada caso)

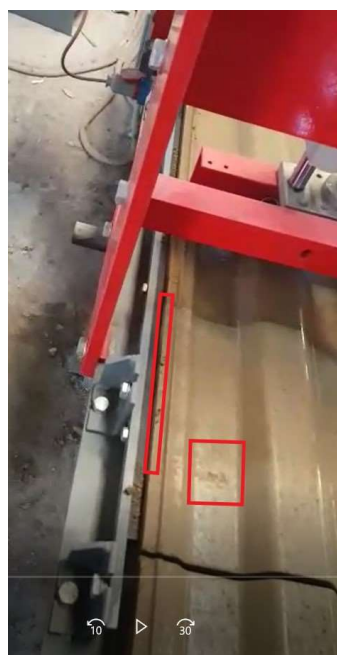
En esta tercera foto en relación a la anterior se acentua la falta de conformación de la parte exterior del ensamble y la menor incidencia de las ecamaciones de las 2 parte superiores de la teja, estas variaciones por una parte esta el hormigón si está seco o humedo.(Habría que verificarlo en cada caso)

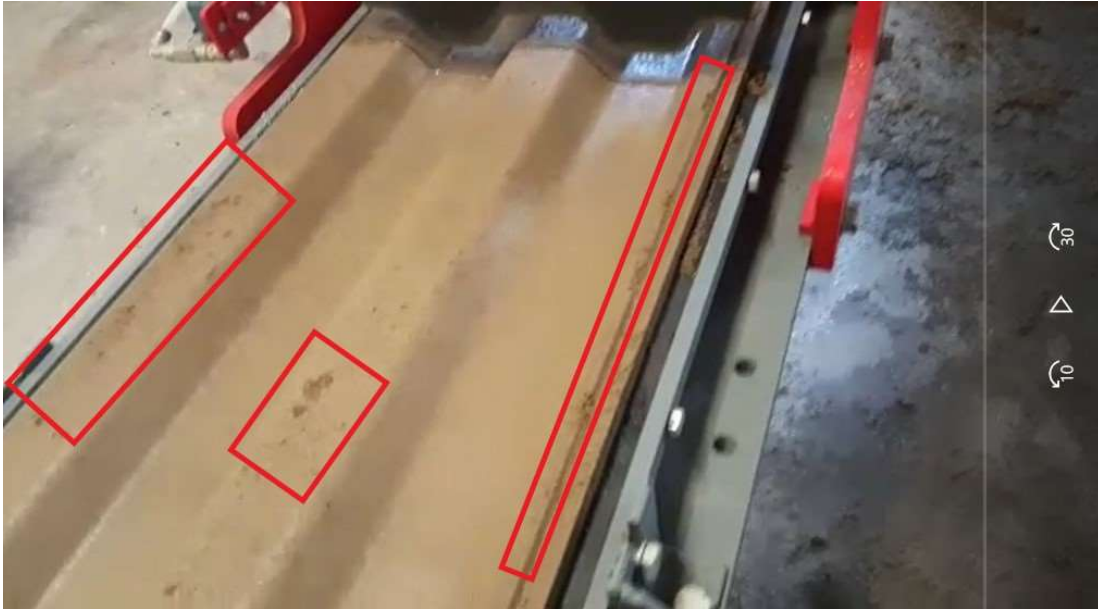
En esta cuarta foto se acentua la falta de conformación del nervio central de la teja y las ecamaciones de las 2 parte superiores de la teja, lo demás era pasable, estas variaciones por una parte esta el hormigón si está seco o humedo.(Habría que verificarlo en cada caso)

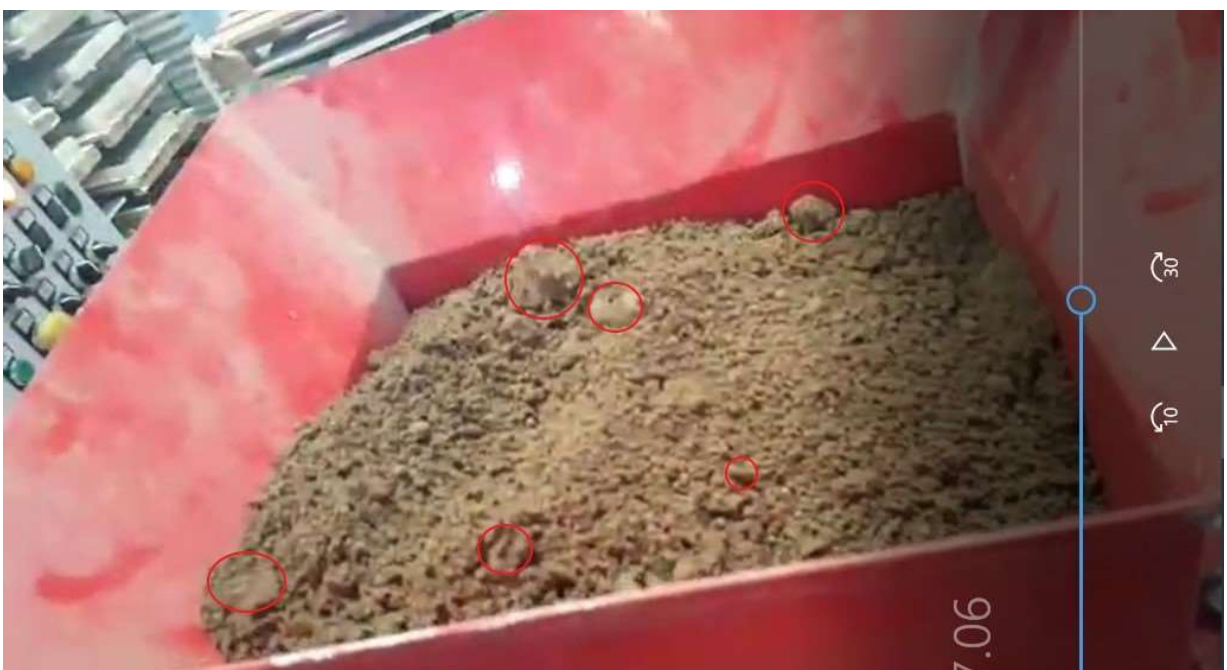
En esta quinta foto quiero resaltar los grumos compactos que vienen en el hormigón, si se extrusionan a lo mejor no se anclan con el resto del hormigón.(Habría que verificar si se producen en la amasadora o por la mezcla de las materias primas)

Muy importante la arena siempre sin ningún componente de “arcilla” y bien lavada.

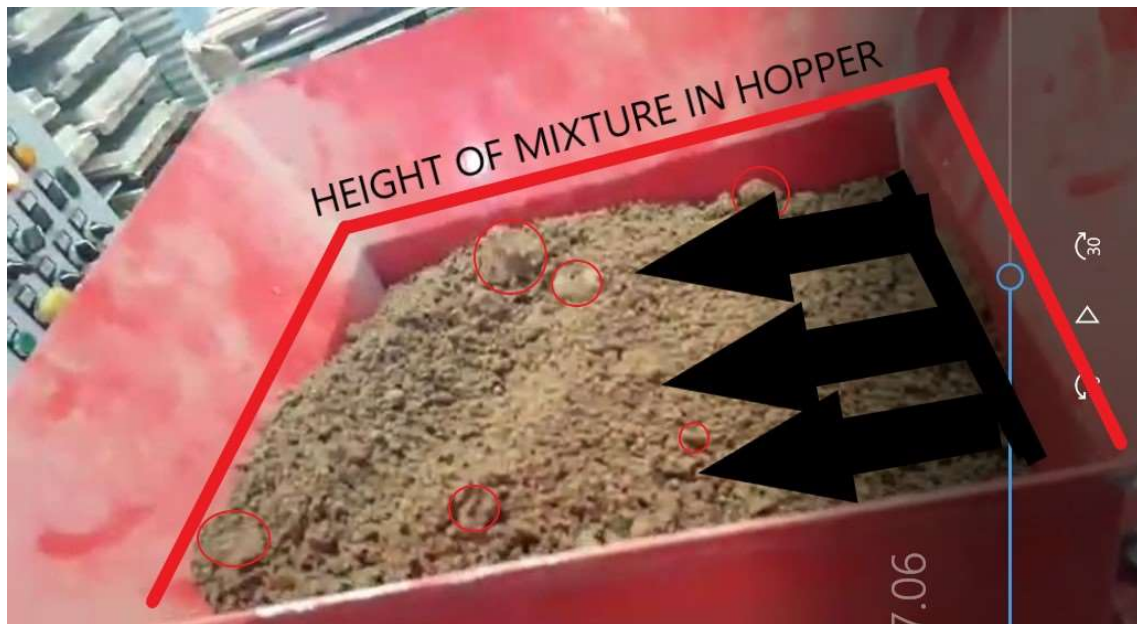
En esta sexta foto quiero indicar que hay que renovar, mover la columna de hormigón hacia delante con una pletina desde arriba, para que no forme una columna permanente que pueda crea una falta de alimentación al rodillo y la zapata.

Además que es conveniente mantener siempre, una columna de hormigón constante en la zona de alimentación al molde para dar una continuidad y evitar variaciones en la alimentación al rodillo y zapata

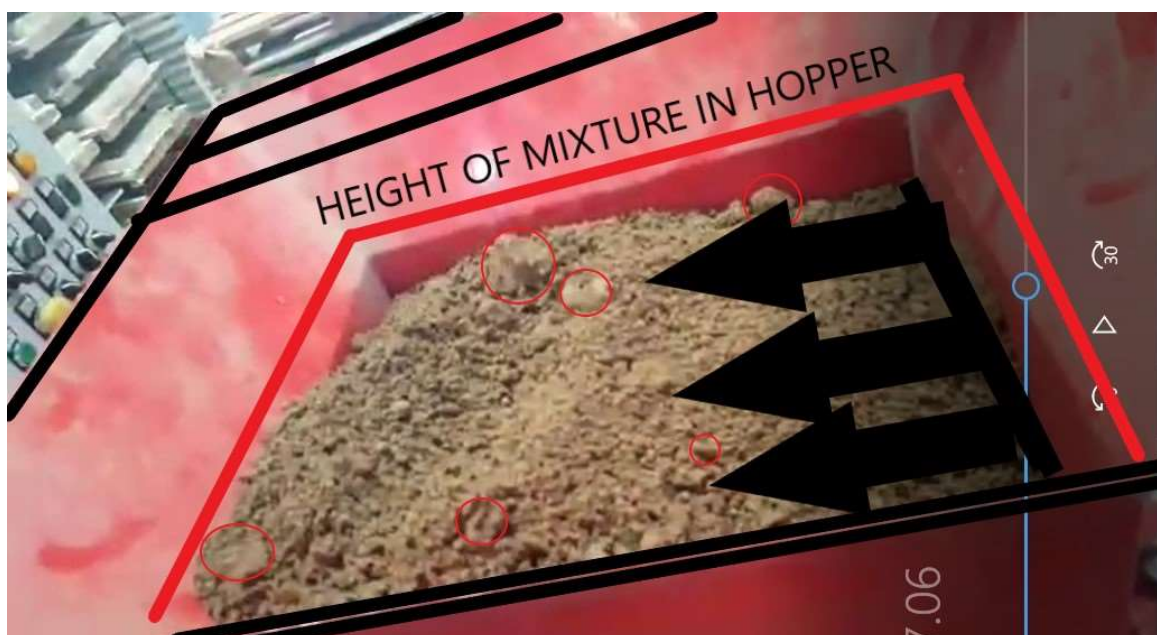
En esta septima foto quiero indicar que es bueno y seguro, mantener la rejilla superior de la tolva ,para evitar introducir las manos y los brazos en la tolva de la extrusora.

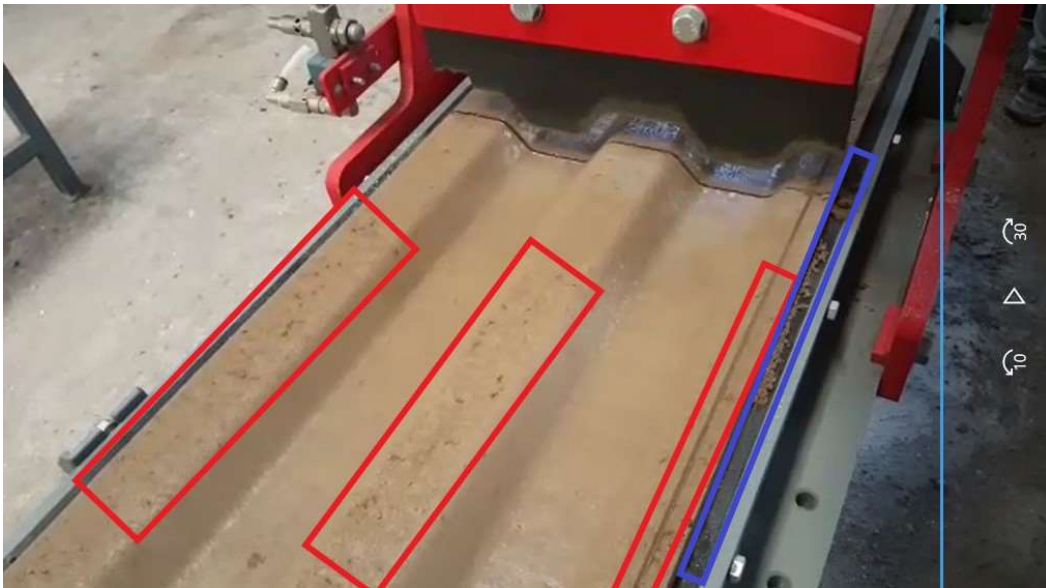
En esta octava foto al igual que en la cuarta foto, se acentua la falta de conformación del nervio central de la teja y las escamaciones de las 2 partes superiores de la teja, por una parte está el hormigón si está seco o húmedo. (Habría que verificarlo en cada caso)

También cabe resaltar señalado en el recuadro azul, los restos de hormigón generado en la parte lateral del molde en la parte del ensamble, habría que identificar como se genera después del disco del rodillo y el lateral de la bancada.

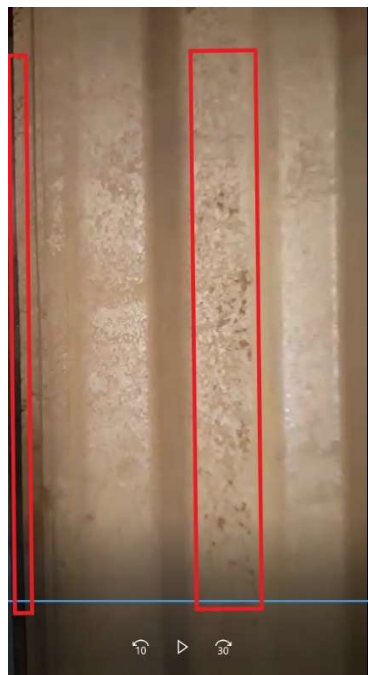
En esta novena foto cabe indicar la escamación superior central de la teja y la continuidad en la conformación del ensamble.

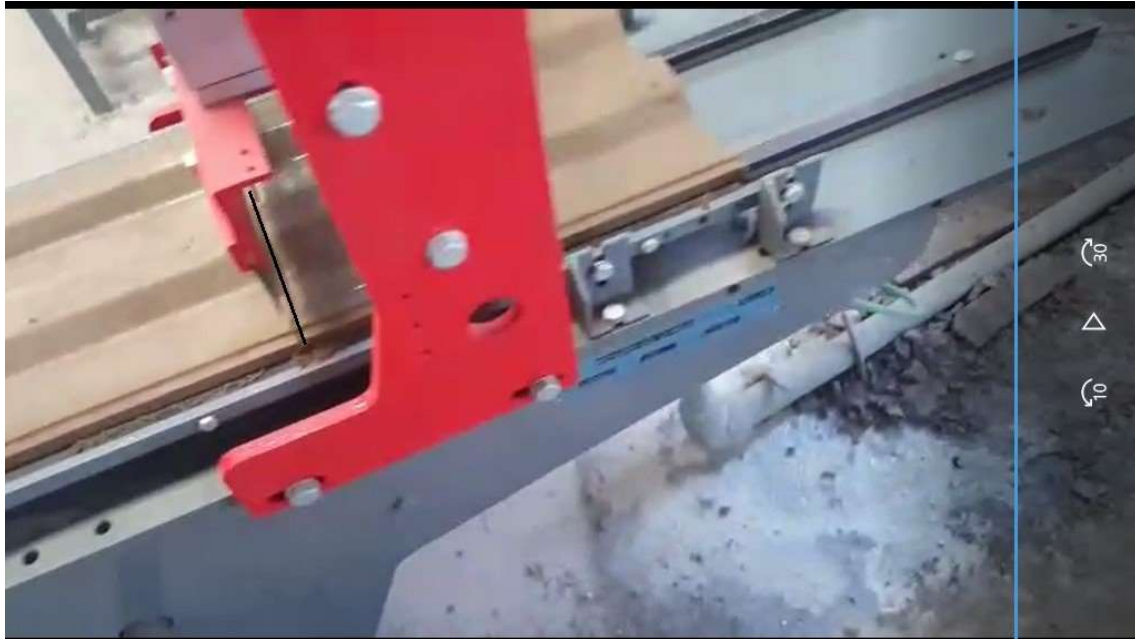
En esta decima foto, quiero indicar que considero apropiado realizar la línea del corte en la parte trasera del molde, para evitar contactar en el empuje con la molde en la colocación de las tejas en la estanterías.
