**Tuyến Metro Số 2 TPHCM (Bến Thành- Tham Lương)  
Ho Chi Minh City Mass Rapid Transit Line 2  
Ben Thanh – Tham Luong Route  
EPC Contract**

**Khảo sát và Đánh giá hiện trạng tòa nhà  
Báo cáo Giai Đoạn 1  
Building Condition Survey and Assessment  
Phase 1 Report**

**Mã công trình/Building ID: B-01064-C&C | Mã khảo sát/Survey ID: P-6789**

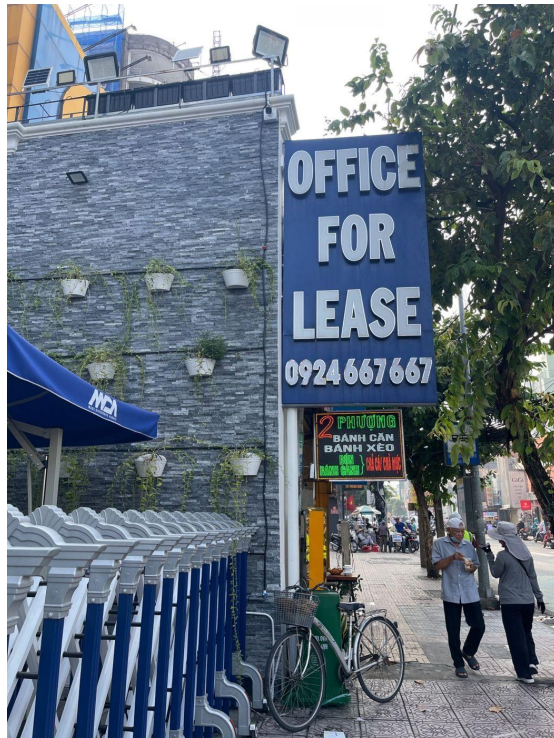
P-05 Kiểm tra độ nghiêng mặt tiền  
Facade tilt check

| Độ nghiêng của công trình<br>Building inclination | Không thấy/<br>Not Observed | Nếu có đo đạc<br>If measured | X = 0‰ ; Y = 0‰ |

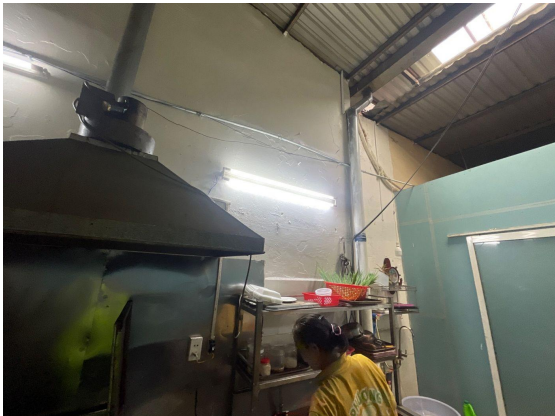
Ghi chú: D-01 là vết nứt ziczac theo mạch vữa trên tường gạch trát (cờ kết cấu N/A) nên xếp vào nhóm nứt lớp hoàn thiện. - Note: D-01 is a zigzag crack along mortar joints of a plastered brick wall (structural flag N/A), classified as a surface finish crack.

| Vùng<br>Zone | Vị trí<br>Location | Vật liệu tường<br>Wall material | wmax<br>(mm) | Số vết<br>nứt<br>No. of<br>cracks | Cấp Burland<br>Burland<br>grade |
|---|---|---|---|---|---|
| <b>Cấp Burland cục bộ lớn nhất</b><br><b>Local maximum grade</b> | | | Cấp 2 - Nhẹ (vùng Z-08, vết nứt D-01)<br>Grade 2 - Slight (zone Z-08, crack D-01) | | |

*-Following the on-site survey and condition assessment, the building is in stable use; one slight non-structural crack (D-01, 4 mm wide, 2.2 m long, Burland grade 2) was recorded on a brick wall of the ground-floor kitchen/dining area. No abnormal settlement, tilt or deflection was observed.*

| No. | Defect ID | Location | Defect Type | Width | Length | Burland Damage Category | Description |
|---|---|---|---|---|---|---|---|
| 1 | D-01 | G - Bếp/Ăn, tường Z-08<br>G - Kitchen/Dining wall Z-08 | Nứt ziczac mạch vữa<br>Finish crack (zigzag) | 4 mm | 2.2 m | 2 | Slight<br>Phương<br>85°<br>Trạng thái:<br>chưa rõ<br>(Unknown)<br>Cờ KC:<br>N/A<br>Đã trám 1<br>phần |

| <p>Finish Crack-D-01 (bối cảnh / context)<br/> Tường Z-08 bếp/ăn - phương 85°, đã trám một phần</p> | <p>Finish Crack-D-01 (cận cảnh có thước / close-up)<br/> wmax = 4 mm, L = 2.2 m</p> |

*-It is recommended to establish the baseline record, install deformation monitoring points and periodically monitor settlement and inclination throughout TBM tunnelling; monitor crack D-01 with a tell-tale/crack gauge.*

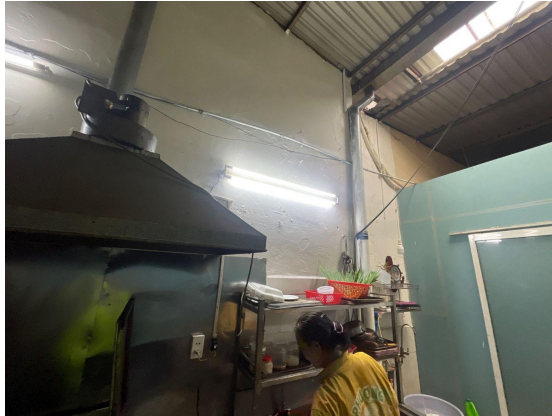
| Vùng<br>Zone | Vị trí<br>Location | Vật liệu tường<br>Wall material | wmax<br>(mm) | Số vết<br>nứt<br>No. of<br>cracks | Cấp Burland<br>Burland<br>grade |
|---|---|---|---|---|---|
| <b>Vùng chi phối rủi ro (*)</b><br><b>Governing zone</b> | | | Trệt Z-08 (nứt tiếp giáp 2 tường)<br>GF Z-08 (crack at junction of 2 walls) | | |

P-23 Z-08 Bếp/Ăn (bối cảnh)  
Kitchen/Dining (context)

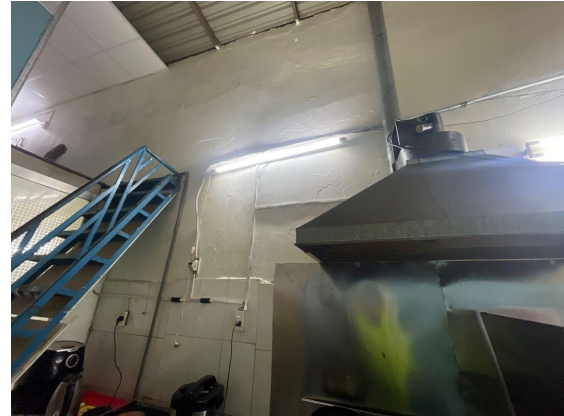
P-24 Z-08 Bếp/Ăn (toàn cảnh)  
Kitchen/Dining (overview)

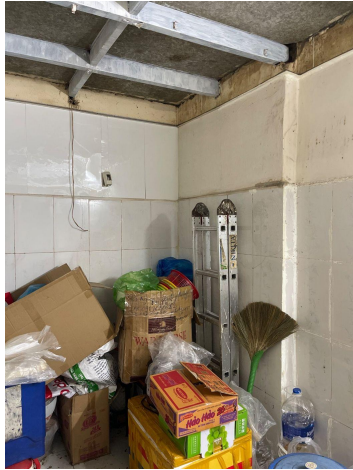
P-29 E-01 Cột BTCT - Bếp/Ăn  
RC column - stable

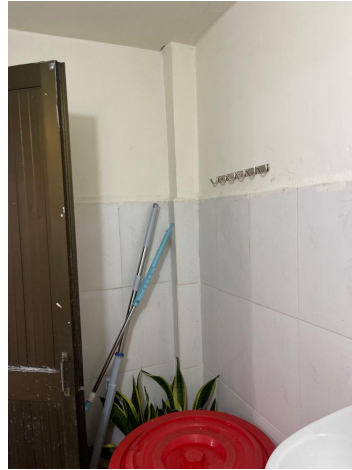
P-30 E-02 Cột BTCT - Vệ sinh  
RC column - stable

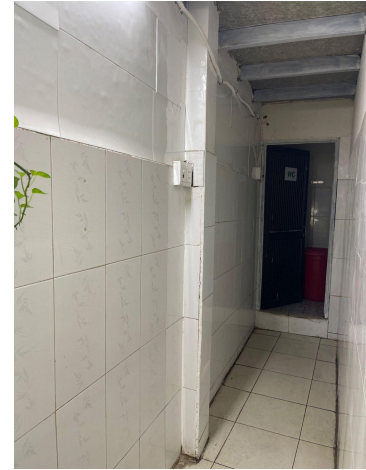
P-31 E-03 Cột BTCT - Cầu thang  
RC column - stable

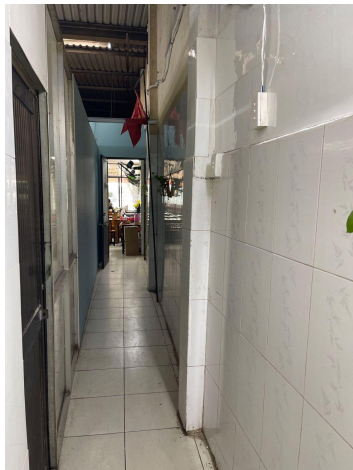
P-32 E-04 Cột BTCT - Cầu thang  
RC column - stable

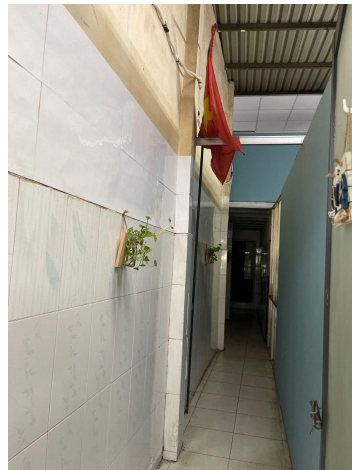
P-33 E-05 Cột BTCT - Cầu thang  
RC column - stable

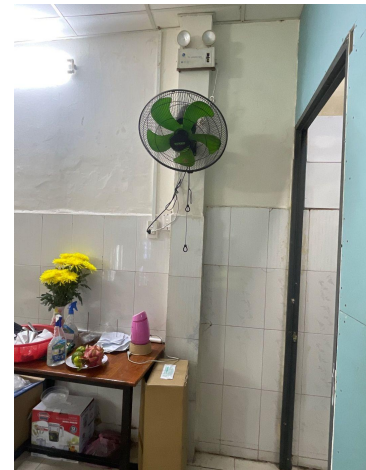
| Mã<br>Code | Vị trí<br>Location | Cấu kiện / vật liệu<br>Member / material | Tình trạng<br>Condition | Ảnh<br>Photo |
|---|---|---|---|---|
| E-06 –<br>E-09 | Bếp/Ăn<br>Kitchen/Dining | Cột BTCT đổ toàn khối<br>Cast-in-situ RC column | Ổn định,<br>nguyên vẹn<br>Stable, intact | P-34–37 |

P-34 E-06 Cột BTCT - Bếp/Ăn  
RC column - stable

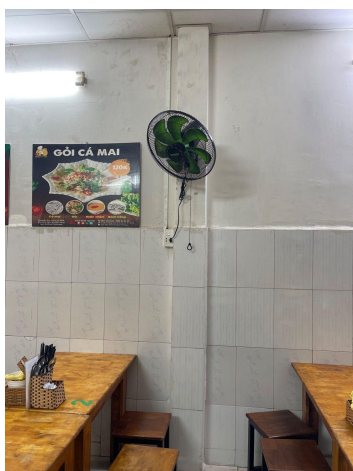
P-35 E-07 Cột BTCT - Bếp/Ăn  
RC column - stable

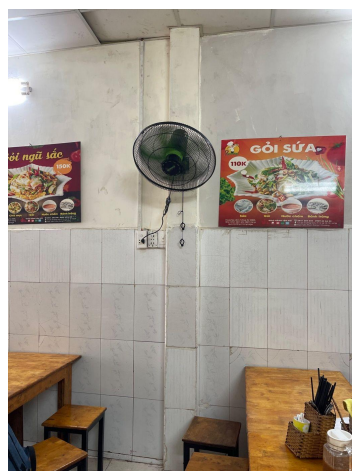
P-36 E-08 Cột BTCT - Bếp/Ăn  
RC column - stable

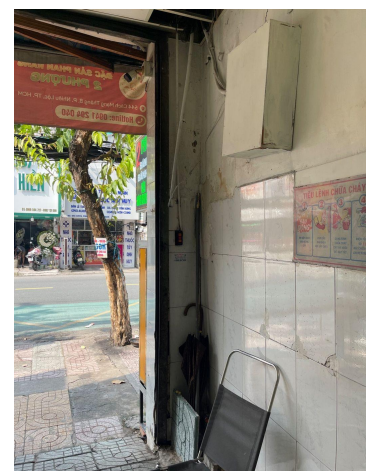
P-37 E-09 Cột BTCT - Bếp/Ăn  
RC column - stable

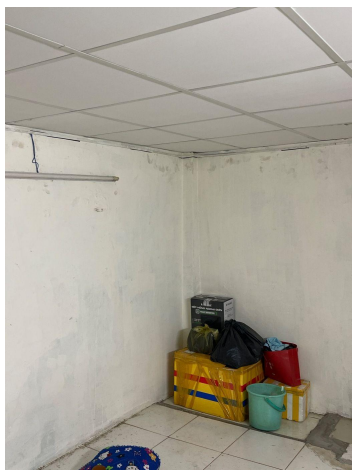
| Mã Code | Vị trí Location | Cấu kiện / vật liệu Member / material | Tình trạng Condition | Ảnh Photo |
|---|---|---|---|---|
| E-01 – E-03 | Phòng ngủ 1<br>Bedroom 1 | Cột BTCT đổ toàn khối<br>Cast-in-situ RC column | Ổn định, nguyên vẹn<br>Stable, intact | P-41–43 |

P-41 E-01 Cột BTCT  
RC column - stable

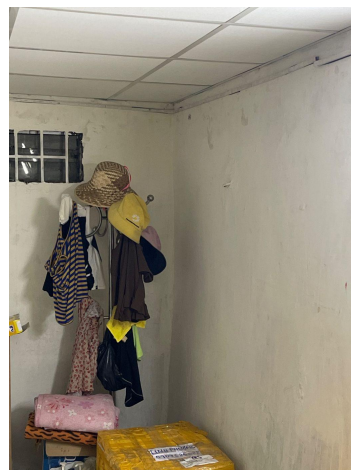
P-42 E-02 Cột BTCT  
RC column - stable

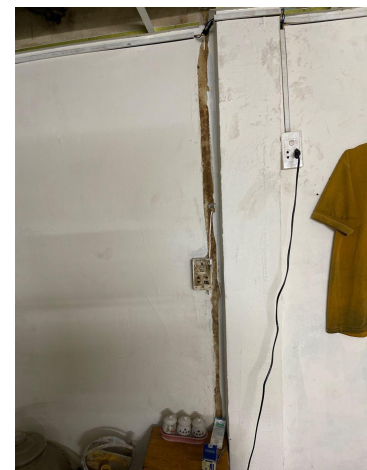
P-43 E-03 Cột BTCT  
RC column - stable
