# 센터 천장 누수 현황

# 센터 천장 누수 공사

## 센터 누수 방지 공사

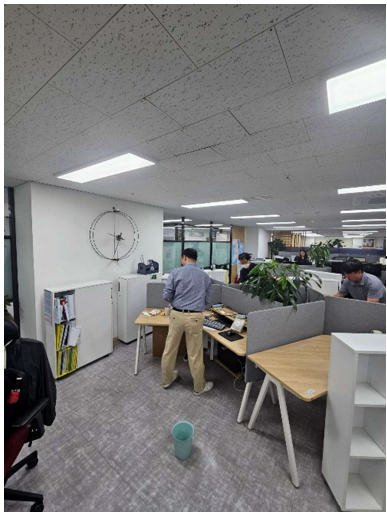
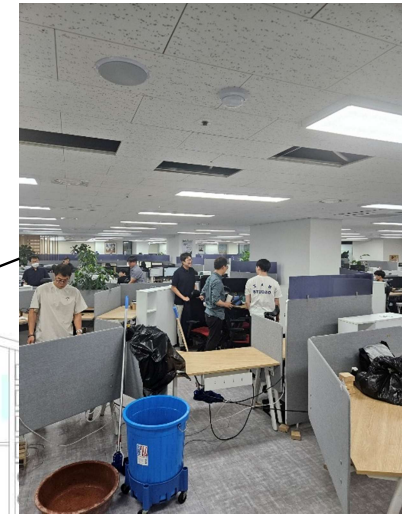
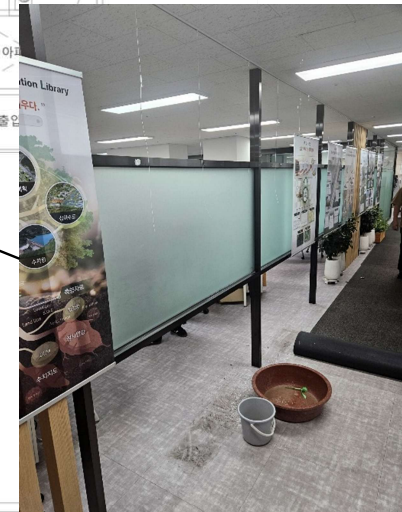
25년 10월  
공사 구역

● : 누수 발생 지역

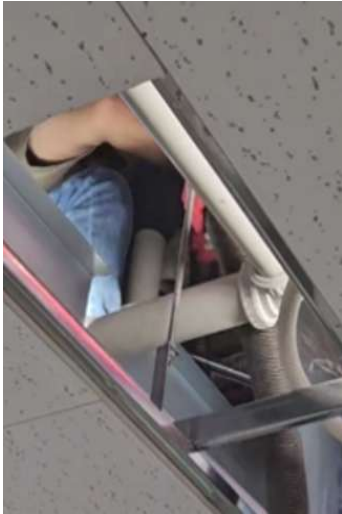
25년도 공사 시  
오수관·하수관 연결 이후,  
관로 내 이물질 적체에  
따른 배수 불량 및 역류 발생
