**Relatório:** CZ6\_RNEST\_U22\_3.1.1.1\_ELE\_RIR\_PN-MV-01-0127F\_0**Obra:** PROJETO RNEST – TREM 2 - UCR**Data de Criação:** 05/11/2025**Empresa Executante:** CONSÓRCIO CONSAG UCR**Código:** 0014704**Contrato:** 5900.0130869.25.2**Relatório:** 24**Cliente:** PETRÓLEO BRASILEIRO S.A.**Item do Critério de medição:** 3.1.1.1**Código da Disciplina:** ELE**Código do Relatório:** RIR**TAG:** PN-MV-01-0127F**Procedimento:** PR-5290.00-22212-970-CZ6-052\_B; PR-  
5290.00-22212-970-CZ6-068\_B**Relatório:** TEMPLATE UCR - RELATÓRIO DE INSPEÇÃO  
DE RECEBIMENTO DE CABOS EXISTENTES ELÉTRICA**Documento de Referência:** LI-5290.00-22212-700-CHZ  
-103\_A**Responsável pelo Preenchimento****Nome:** Renata Rodrigues de Miranda**Matrícula:** 2280000296**Data:** 05/11/2025

**Obra:** PROJETO RNEST – TREM 2 - UCR

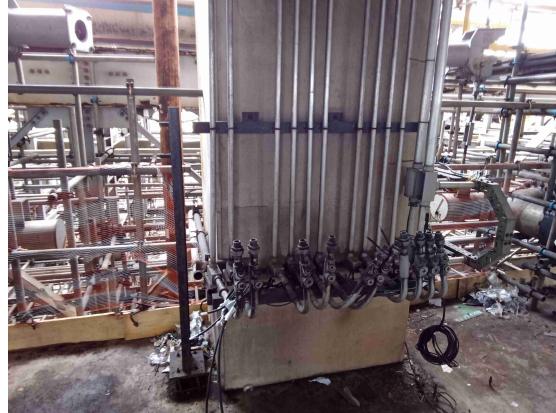
54550 Cabo cortado no eletroduto de saída do PN-MV-22001

Recomendamos aquisição de 10 m do cabo para realizar emenda do circuito TAG: PN-MV-01-0127 F, conforme projeto e validação, aprovação da Petrobrás
