Cuernavaca Mor. a 26 de Enero del 2014

A QUIEN CORRESPONDA GRUPO NOVEM, S. A. DE C. V. PRESENTE

El presente dictamen se expide por solicitud de GRUPO NOVEM, S. A. DE C. V.

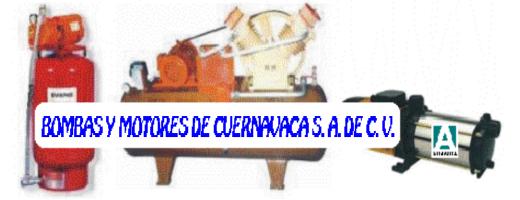
Fig. 1

• LA BOMBA PRESENTA MARTCAS DE USO	AL REALIZAR LA PRUEBA DE CONTINUEDAD
NORMAL Y NO MUESTRA SEÑAS DE HABER SIDO	ENTRE CABLE DE ALIMENTACIÓN Y CARCAZA
ABIERTA (Fig. 1)	PRESENTA CONTINUIDAD (EL EQUIPO ESTÁ
