El presente dictamen se expide por solicitud de GRUPO NOVEM, S. A. DE C. V.

MODELO: MW50-11P	<b>DESCRIPCIÓN:</b> MOTOBOMBA SUMERGIBLE M ARCA
	"MYERS" PARA AGUA SUCIA CON MOTOR MONOFÁSICO
	DE ½ H. P. 115V.
FALLE REPORTADA POR EL CLIENTE:	<b>ENG.</b> No. 26088D901
LA BOMBA YA NO ARRANCÓ	
INSPECCIÓN VISUAL:	INSPECCIÓN DE FUNCIONAMIENTO:
LA TAPA DE LA BOMBA PRESENTA DEFORMACIÓN	AL TRATAR DE ARRANCAR LA BOMBA EL MOTOR SOLO
(ABULTADA) Y ROTA LA MANIJA	"ZUMBA" Y NO GIRA EL ROTO.
NO PRESENTA GOLPES NI RAYADURAS TANTO EN EL	AL CAMBIARLE EL CAPACITOR, LA BOMBA ARRANCA,
CUERPO DE LA BOMBA COMO EN CUERPO DEL MOTOR.	PRO SE ESCUCHA EL SONIDO CARACATERÍSTICO DE
AL ABRIRI LA BOMBA SE OBSERVA EL CAPACITOR Y	UNA BOMNBA CON LAS BOBUINAS CORTOCIRCUITADA
SILICÓN EN EL FONDO DE LA CAJA DE CAPACITOR.	(CRUZADA).
NO SE OBSER4VA SILICÓN EN EL EMPAQUE DE LA TAPA	
DE LA BOMBA.	
NO SE OBSERVA MEZCLA DE AGUA CON ACEITE EN EL	
ACEITE DEL MOTOR.

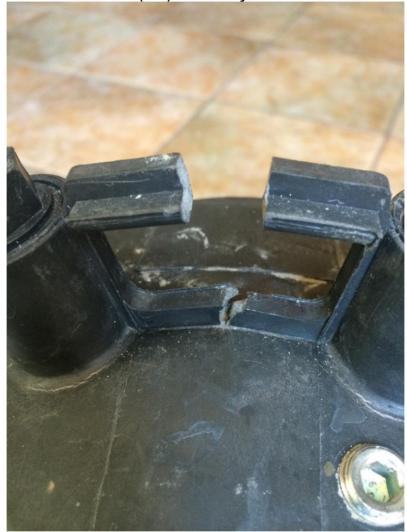
AGARRADERA ROTA U TAPA DEFORMADA (ABULTADA)
