# Asbestinventarisatetest

Jozef Verbovenlei 109, 2100 Antwerpen

Attestnummer : **20260529-000400.000**

Uitgegeven op : **29.05.2026**

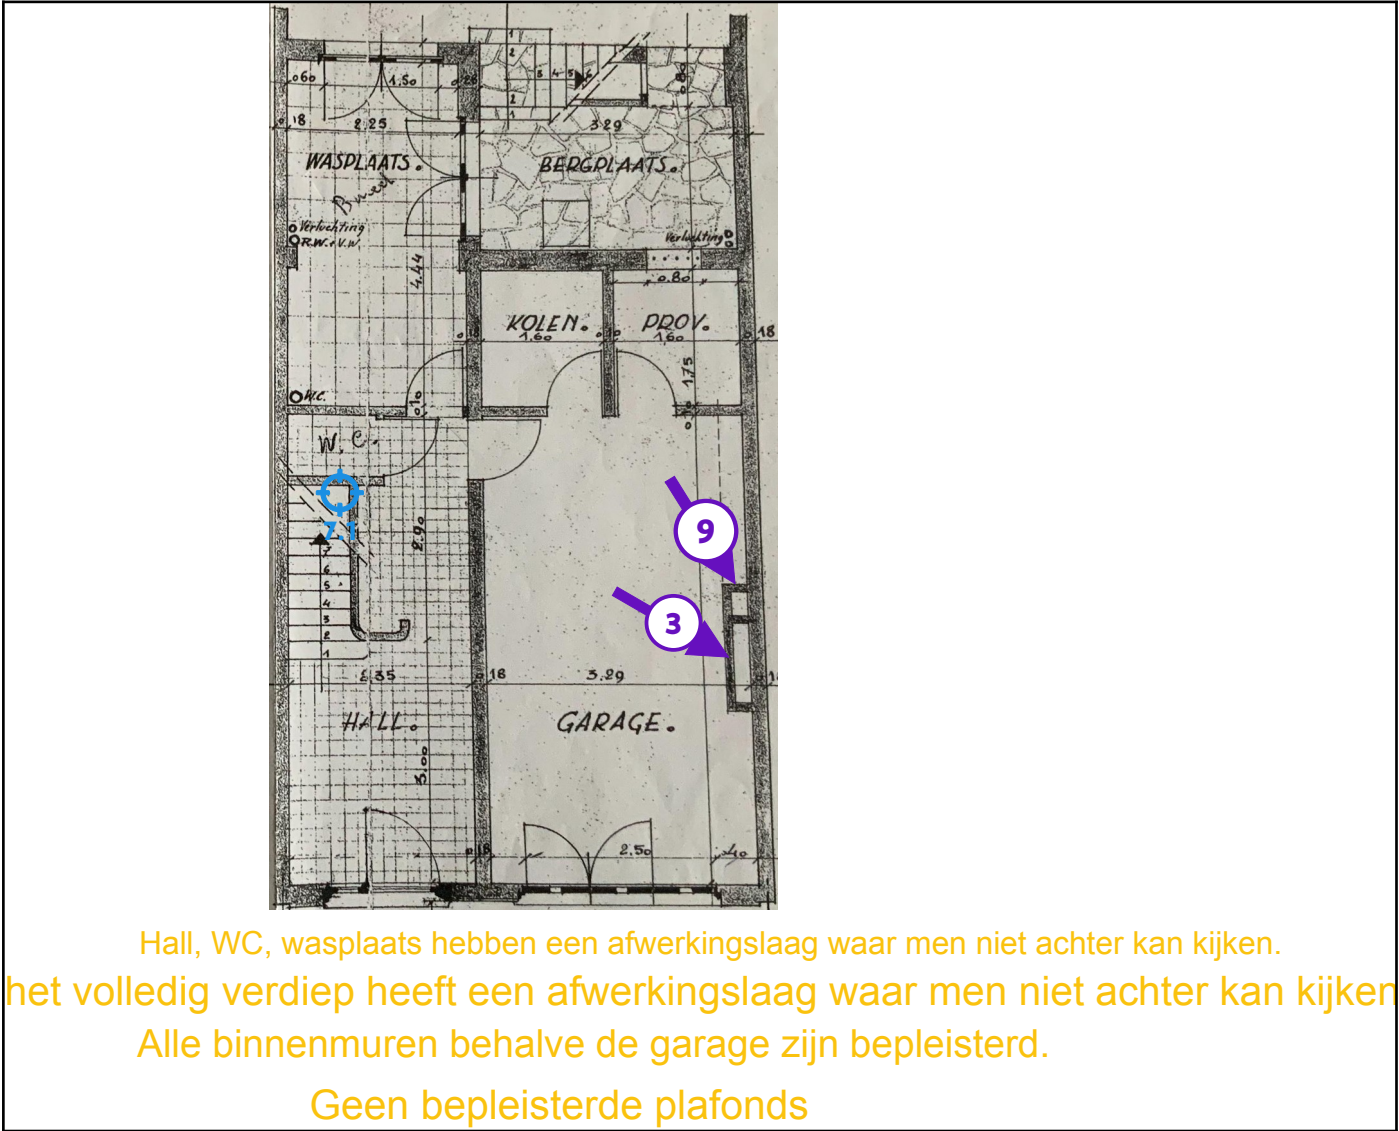
# Plan 1.1: gelijkvloer

Hall, WC, wasplaats hebben een afwerkingslaag waar men niet achter kan kijken.  
het volledig verdiep heeft een afwerkingslaag waar men niet achter kan kijken  
Alle binnenmuren behalve de garage zijn bepleisterd.  
Geen bepleisterde plafonds

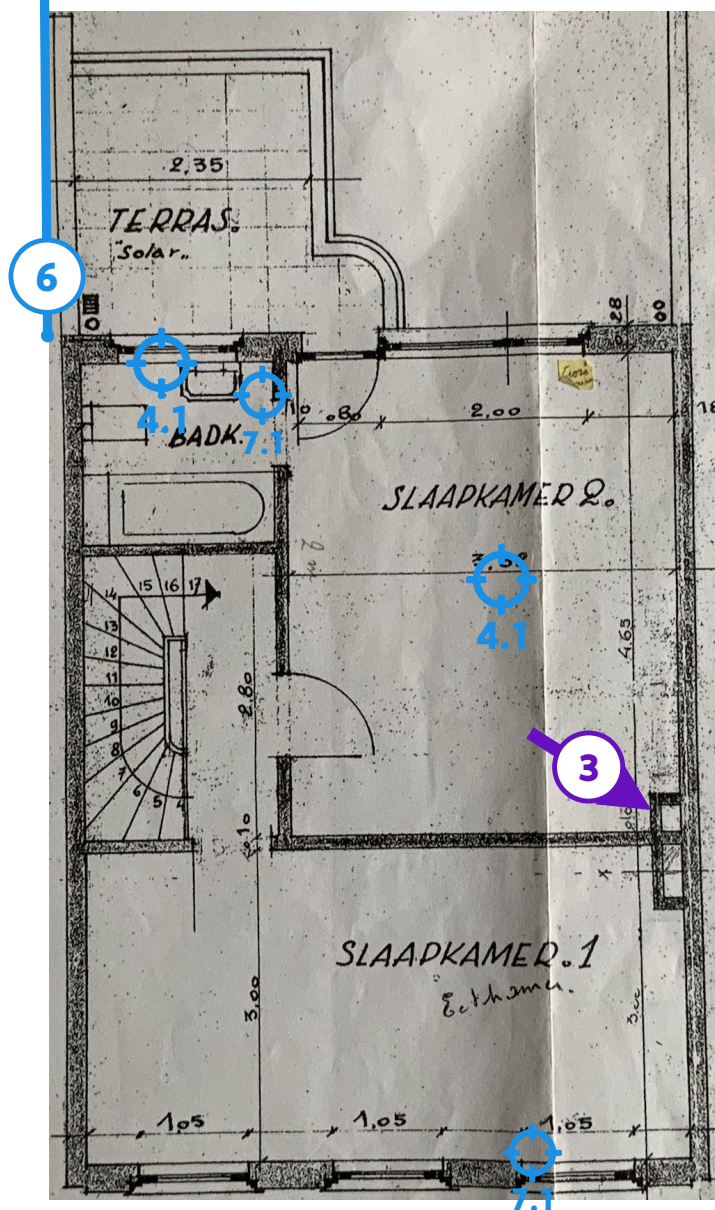
## Plan 1.3: verdiep 2

Het volledig verdiep heeft een afwerkingslaag waar men niet achter kan kijken  
Alle binnenmuren zijn bepleisterd  
Volledig verdiep bepleisterd

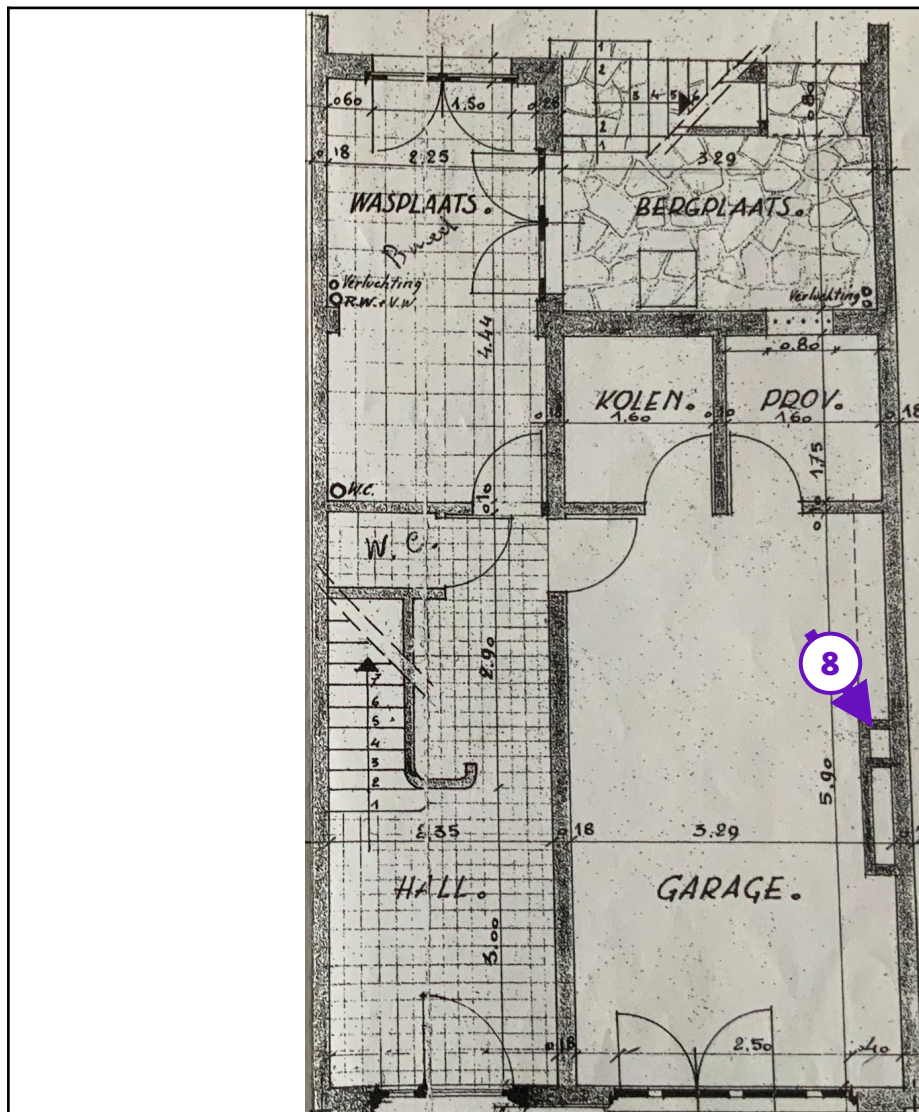
## Plan 1.4: gelijkvloer kopie

Alle verticale openingen bevatten niet-asbest verdachte mastiek

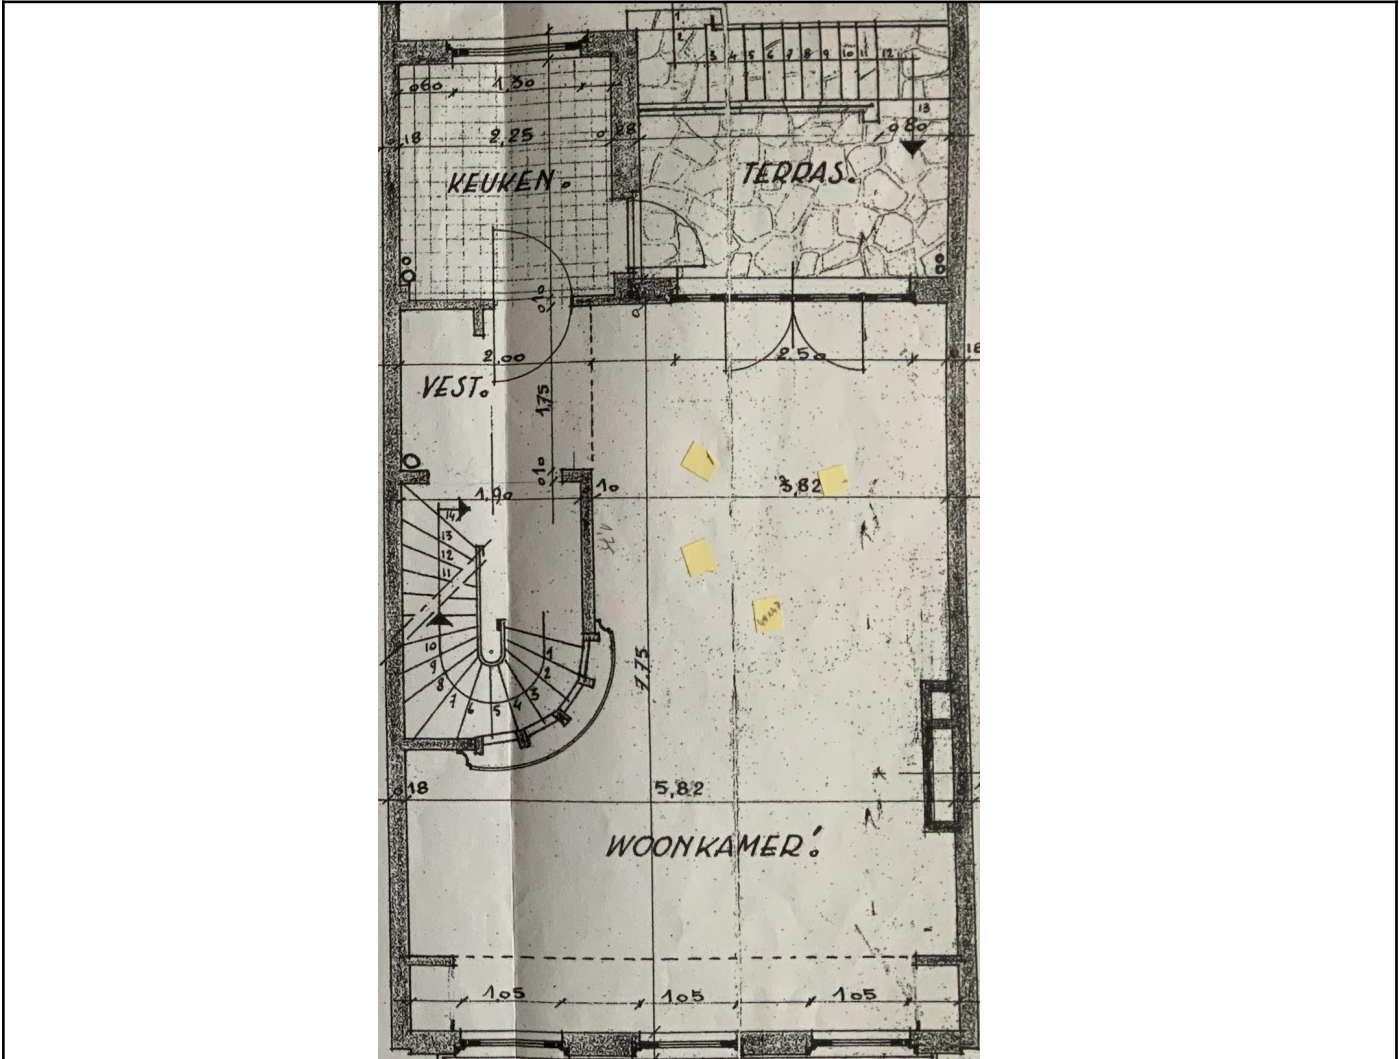
# Plan 1.5: Verdiep 1 kopie

Alle verticale openingen bevatten niet-asbest verdachte mastiek

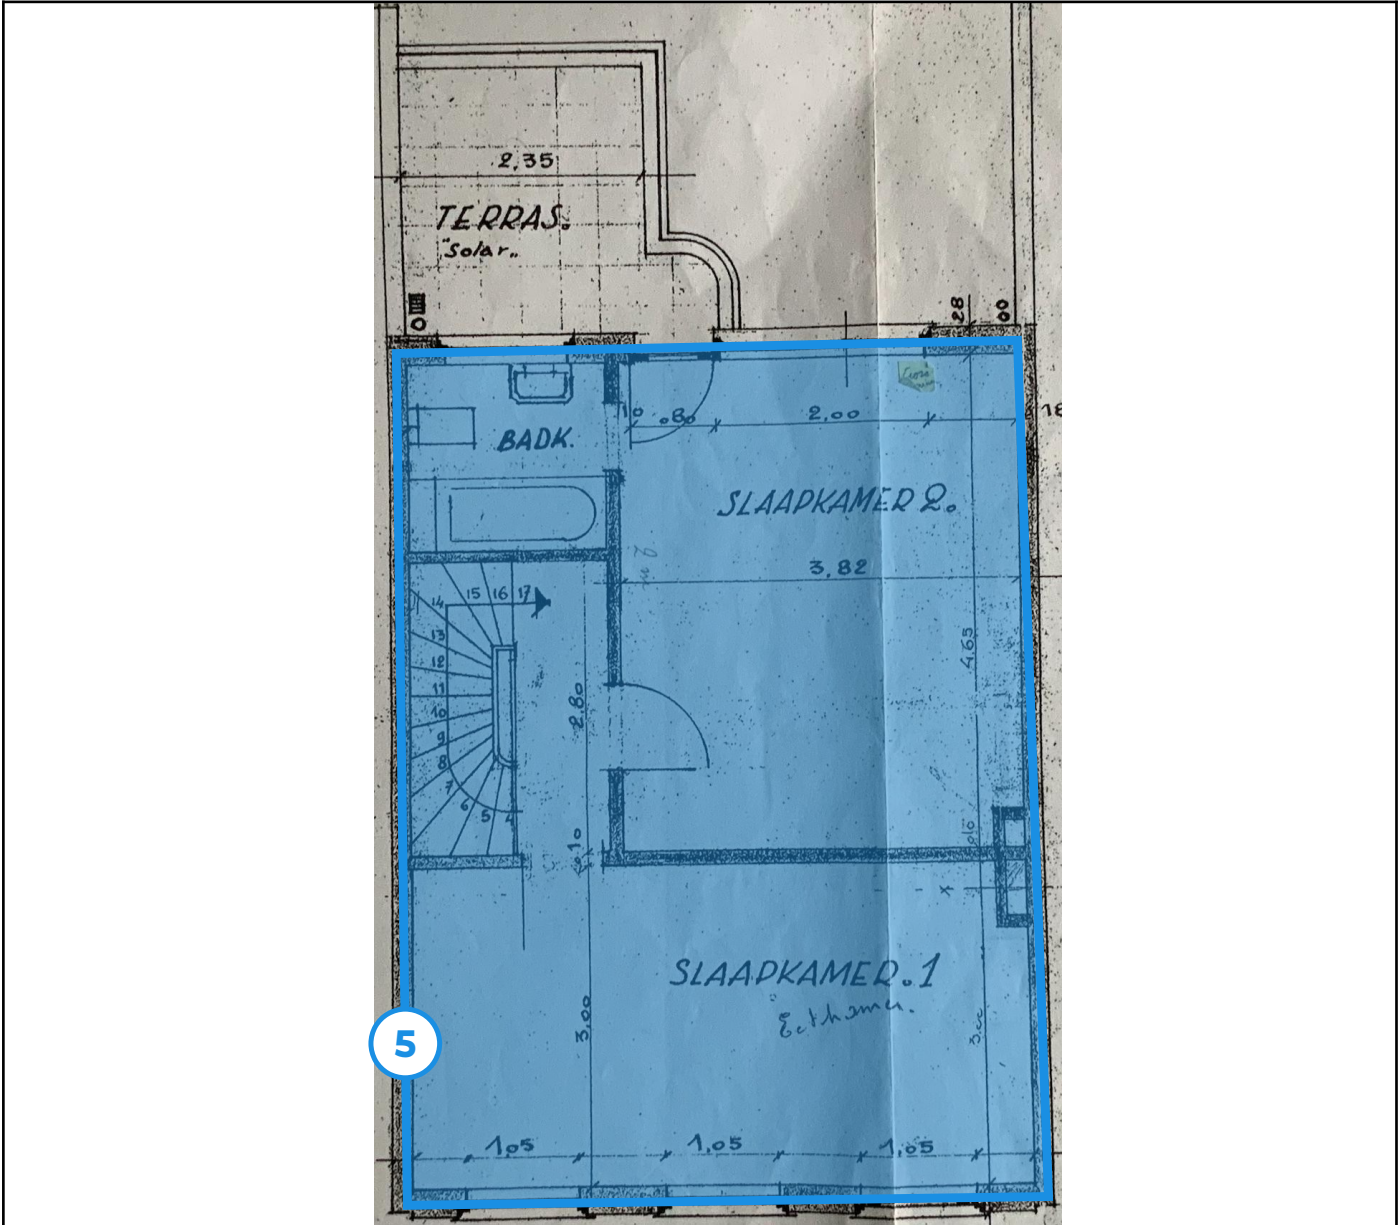
# Plan 1.6: verdiep 2 kopie

Alle verticale openingen niet-asbest verdachte openingen

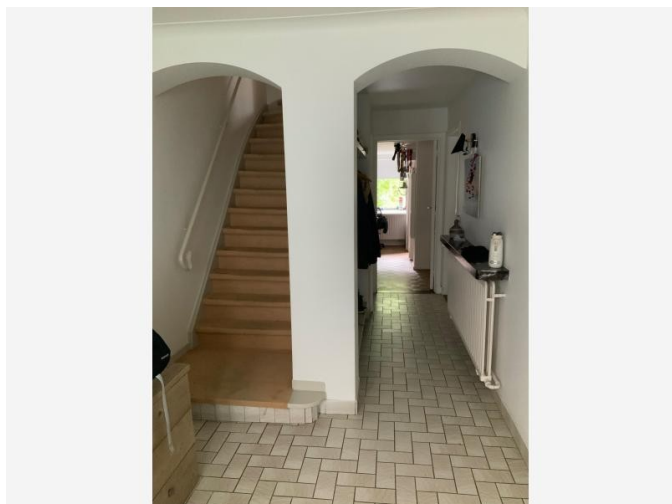
| Fiche 1: afwerking vloeren..... | 16 |

Situeringsfoto

Asbestverdacht materiaal onder de vloerbedekking was niet waarneembaar op het moment van het plaatsbezoek. Dit kan enkel nagekeken worden via een destructief onderzoek.

| Basis voor advies | De asbestdeskundige beoordeelt het materiaal als asbesthoudend op basis van een beoordeling met het blote oog. |

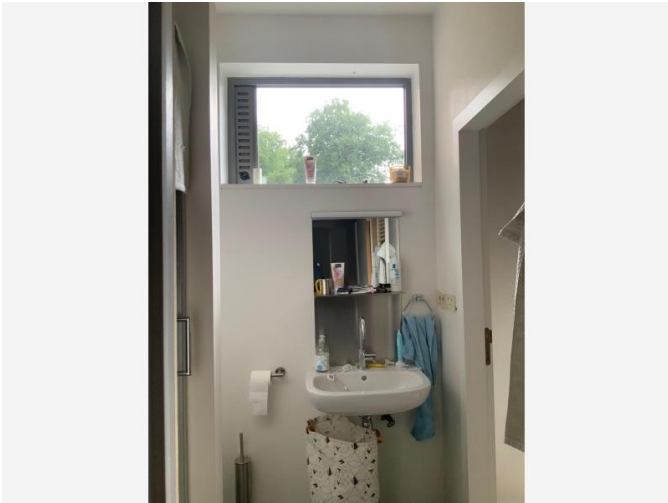
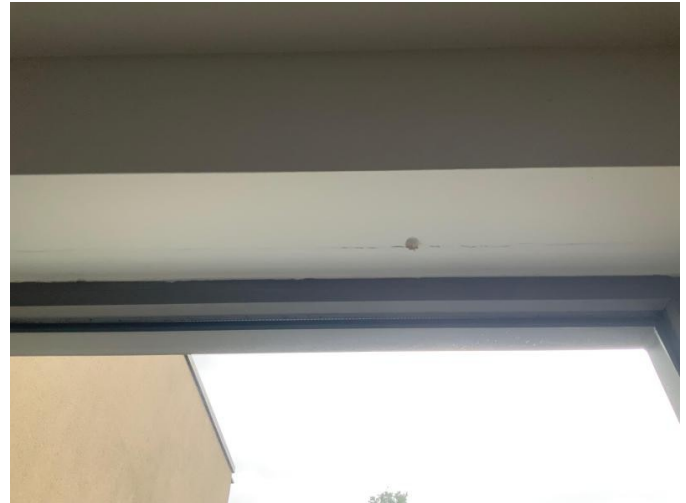
## Fiche 4: pleisterwerk plafond

Geen asbest

| # | Type | Referentie | Resultaat |
|---|---|---|---|
| 4.1 | Mengmonster | 1705-002 | Geen asbest |

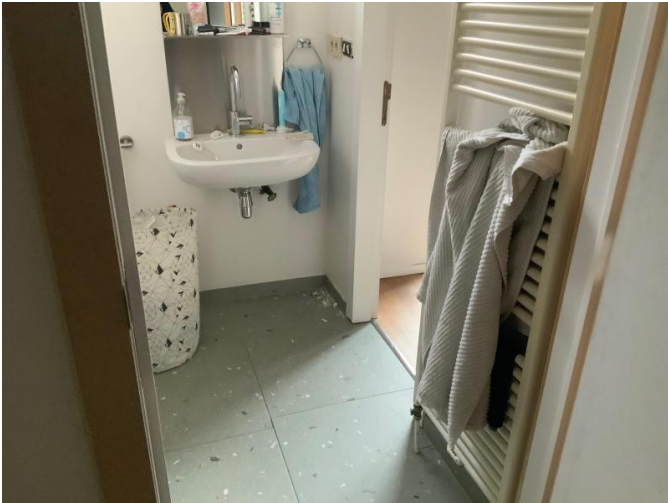
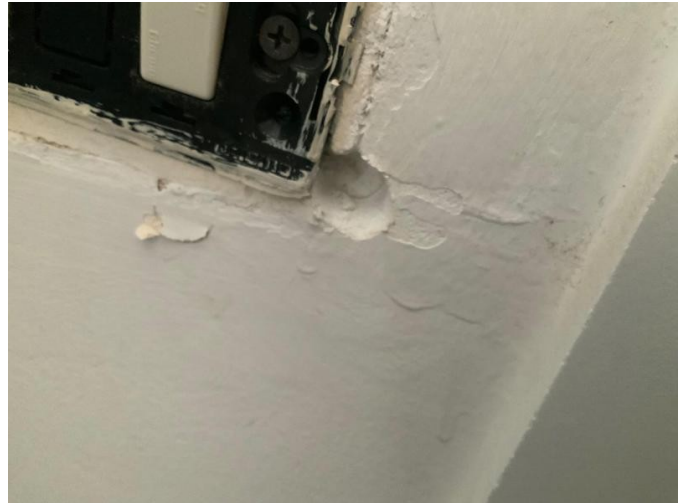
## Fiche 7: pleisterwerk muren

Geen asbest

| # | Type | Referentie | Resultaat |
|---|---|---|---|
| 7.1 | Mengmonster | 1705-001 | Geen asbest |
