FICHA DE REPARACIÓN					00003
NOMBRE	Pablo			7 - 5 7 7 7	
APELLIDOS	Cerezo Gómez				
CICLO DE REFERENCIA	Mecatrónica Industrial				
CIUDAD	Soria	EDAD	18		
TELÉFONO					
CORREO ELECTRONICO			•

INFORMACIÓN DEL OBJETO A REPARAR		DETALLES (FOTOS)
¿QUE ES?	Carrete de pesca Pole 30	
¿QUE LE PASA?	Se atasca	
¿QUE TE PROPONES HACER?	Desmontarlo para encontrar el fallo

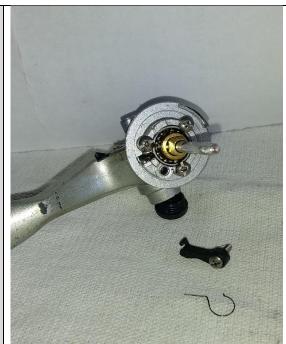
9/11/2019

Desenroscar tornillo de estrella situado al lado del eje. Extraer el freno anti retroceso.

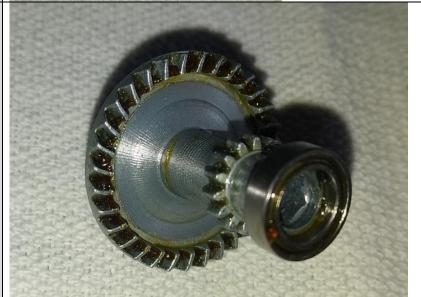
9/11/2019

Extraer engranaje helicoidal de 32 dientes, engranaje de dientes rectos de 15 dientes y rodamiento rígido de bolas situados en la caja de mecanismos.

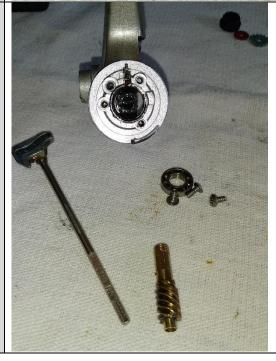
9/11/2019

Alrededor del eje hay tres tornillos de estrella sujetando el rodamiento rígido de bolas que sujeta el eje.

Extraer el eje junto al tornillo sin fin.

El engranaje de dientes helicoidales junto al tornillo sin fin hace girar la bobina.
